Tilstandsrapport

📍 Stavangergata 44 D, 0467 OSLO

gnr. 222, bnr. 182

Rapportdato: 03.03.2025

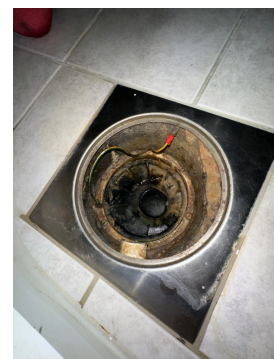
Vurdering av avvik:

Plastsluk med klemring for membran

Det anbefales bruk av dusjkabinett, for å hindre fuktinntrenging i eldre konstruksjoner.

Vanninntrenging i konstruksjoner vil kunne påføre større skader.

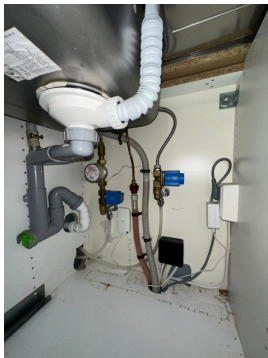
Rørpropp i kjøkkenbenk med Waterguard

Det anbefales å kasse inn rør mellom bad og kjøkken, dette for å beskytte rørene.

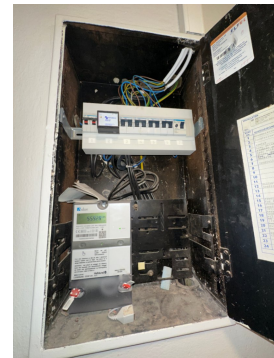
TG2 settes i følge forskrift på anlegg, uten fremlagt samsvarserklæring på hele anlegget.

Sikringskap med automatsikringer.

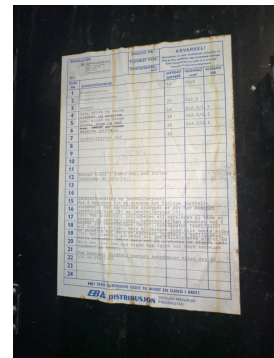
Kursoversikt i sikringskap
