Reeholen 96 B

Tilstandsrapport

Eierskifte

Boligtype: Leilighet i 4-mannsbolig

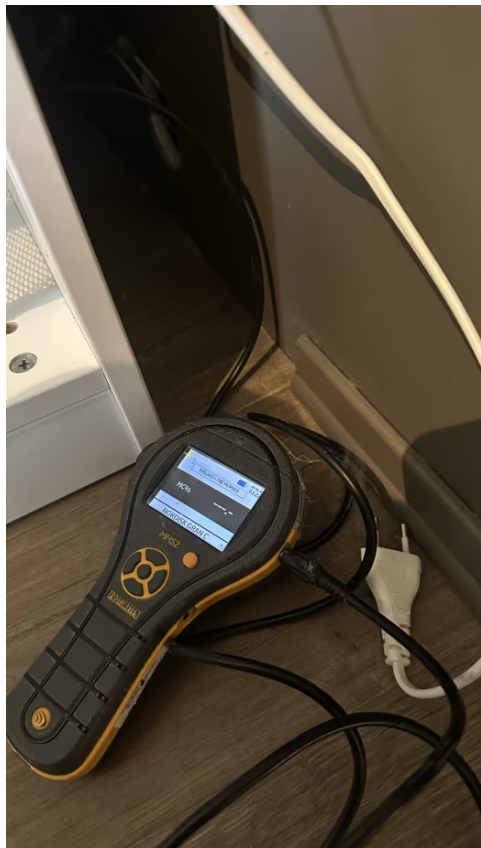
6.12 Våtrom: Bad/vaskerom

Overflater i normal stand iht. alder.
 Merknader:
 -Gulvet har fall til sluk, men dette er mindre enn referansenivået. Lokalt fall dusjsonen er ikke kontrollert.
 -Oppbrett av membran i dørterskel synes skadet.
 -Montering av flis tilfredsstillende ikke dagens krav til planhet, ikke nærmere beskrevet i rapport.
 -Stedvis riss/ujevne fuger.
 -Riss i fuge, sprekk i flis over dør, trolig oppstått ved utløst spenning, ingen umiddelbar behov for tiltak.
 -"Bom", mangelfull heft/dekning av fliselim under enkelte fliser ved dør. Ingen umiddelbar behov for tiltak. "Bom2 kan utbedres bi-imp eller lignende.

Det er ikke synlig tettesjikt rundt rørføringer i vegg til servant.
 Ellers ingen spesielle merknader registrert på synlig opplegg.
 Membran synlig i sluk, ikke synlig ført under klemring.
 Sluk under dusjkabinett er ikke besiktet.
 Tilstandsgrad 2 er satt med bakgrunn i alder på tettesjikt og derav økt risiko for lekkasjer.

Mindre lekkasje i overgang slange/dusjhode i dusjkabinett.
 Iring på vanntilførsel til toalett, ingen registrert lekkasje.
 Fronter behøver mindre justering.

Løsningen/utførelsen rundt rørgjennomføringer gir fare for fukt inn i konstruksjoner. Lokal utbedring må vurderes.
 Besikte sluk under dusjkabinett ved tilgang.
