# Tilstandsrapport

📍 Heggedalsvegen 11 , 2340 LØTEN

# gnr. 16, bnr. 92, snr. 8

Rapportdato: 09.02.2026

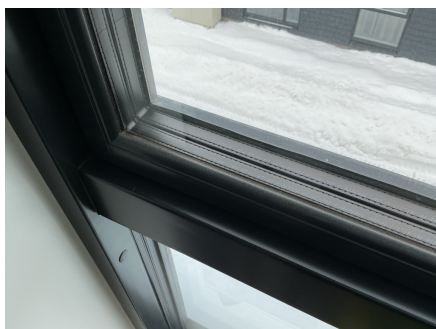
### TG 1 Vinduer

Vinduer med karmen av tre, og tre-lags glass.

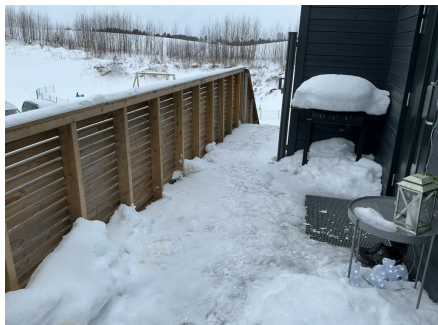
### TG IU Balkonger, terrasser og rom under balkonger

- Balkonger/terrasse er snødekt og derfor ikke nærmere vurdert.

Inngangsparti/terrasse var dekket av snø ved befaring, og overflater, fallforhold, slitasje og eventuelle skader lot seg derfor ikke kontrollere.

Inngangspartiet bør kontrolleres når snø- og isforhold er borte, slik at fall, overflater og konstruksjonens tilstand kan vurderes nærmere.

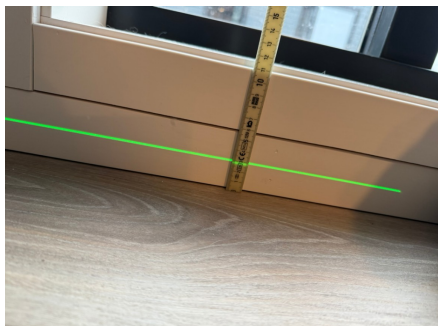
### TG 2 Etasjeskille/gulv mot grunn

Det er målt høydeforskjeller på ca. 20 mm og 22 mm mellom ulike punkter i stue/kjøkken, samt ca. 17 mm i soverom. Årsak til høydeforskjellene er ikke avklart. Forholdet medfører økt risiko for ujevn belastning på overflater, opplevelse av skjevheter i gulv og mulig påvirkning på gulvoverflater og innredning over tid.

Det anbefales å følge med på utviklingen og vurdere nærmere kontroll av etasjeskillet dersom høydeforskjellene øker eller gir funksjonelle ulemper. Ved videre endringer bør årsak avklares og nødvendige justerende tiltak gjennomføres.

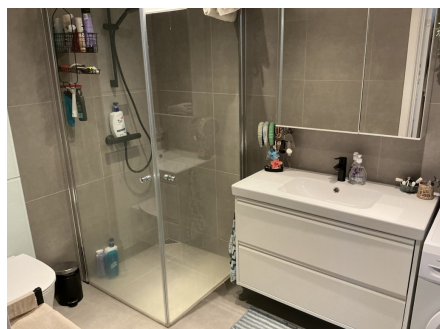
Aktuell byggeforskrift er teknisk forskrift 2017. Det er ikke fremlagt dokumentasjon på utførelse av våtrommet.
