Tilstandsrapport

Fritidsbolig

SAUDA kommune

gnr. 32, bnr. 498

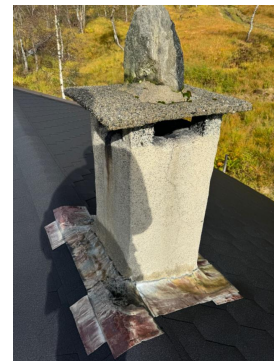
Pipe med blyinndekning

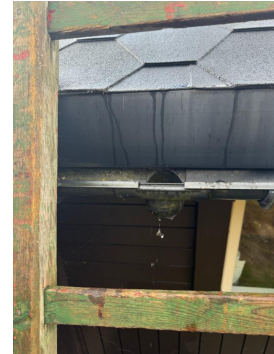
Takrenner og nedløpsrør i plast.
Det ble avdekket noen hull/sprekker som er blitt fuget, men som allikevel drypper noe.

- Det er ikke tilfredsstillende bortledning av vann fra taknedløp ved grunnmur.
- Det er påvist avvik i beslagløsninger.

Nedløpsrør blir koblet til før salg

Eier skal montere og koble taknedløp før salg.

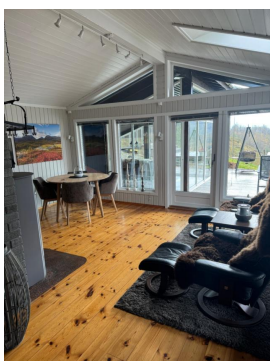
Mønt tak-konstruksjon

- Innhent dokumentasjon, om mulig.
- Lufting/ventilering bør forbedres.

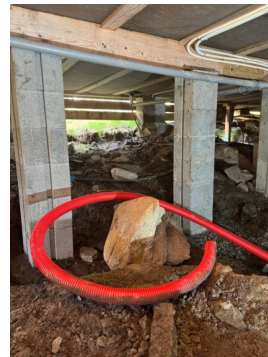
Bæresøyler av leca har blitt skiftet ut med betongblokker pga oppsmuldring i vann.

Det er fremdeles noe fukt under hytten som eier skal drenere vekk.

Nye betongpilarer

Eier skal drenere bort mest mulig vann før salg. Det skal bla. legges ett 110 mm drensrør under hytten som blir koblet til nedløpsrør fra takrenne på baksiden.

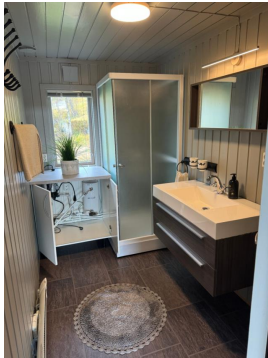
ETASJE > BAD

- Det er mulighet for at det kan forekomme vannlekkasje på våtrommet hvor vann ikke vil gå til sluk.
- Det er påvist avvik i fallforhold til sluk i forhold til krav i forskrift på byggetidspunktet.
- Det er avvik:

Det må monteres sluk og ett vanntett gulv.

Kostnadsestimat: 10 000 - 50 000

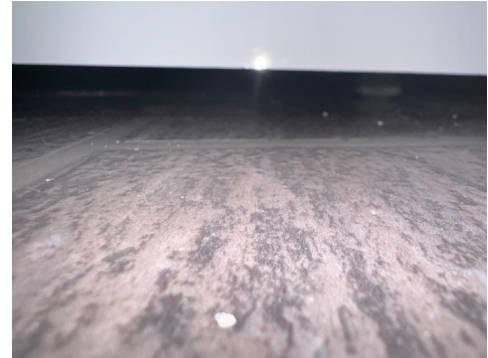
- Det er påvist mangelfull/feil utførelse rundt rørgjennomføringer e.l. som gir fare for fukt i konstruksjonen i våtsone.

Dusjkabinett uten sluk

- Det må foretas utbedring for å unngå fuktskader i konstruksjonen.

Det må monteres sluk.

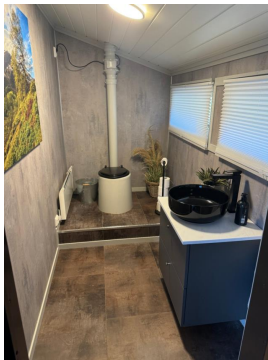
Toalettrom i utvendig bod.
