# Tilstandsrapport

Leilighet

Sara Berges gate 35, 4020 STAVANGER

Befaringsdato: 22.04.2025

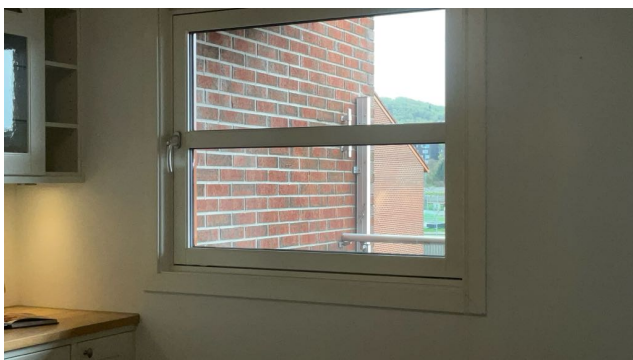
### TG 1 Vinduer

Bygningen har malte trevinduer, utvendig aluminiumsbekledning og 2-lags glass.

**Årstall:** 2013      **Kilde:** Produksjonsår på produkt

Eier opplyser at vinduer på soverom skal skiftes i regi av borettslaget i nær fremtid.

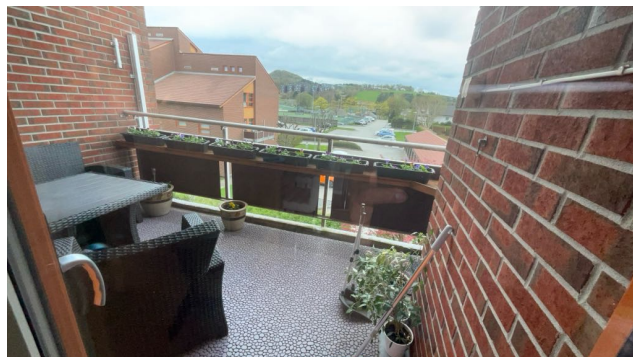
### TG 1 Balkonger, terrasser og rom under balkonger

Balkong ut fra leiligheten.

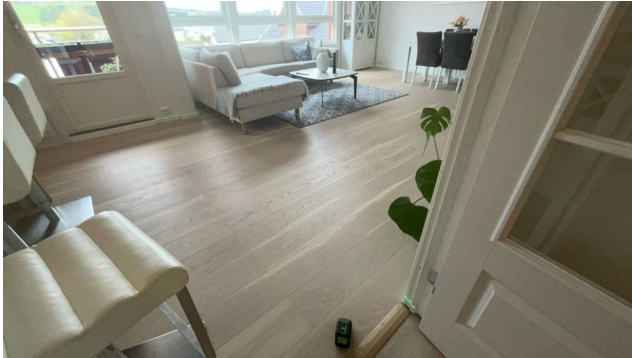
### TG 2 Etasjeskille/gulv mot grunn

Etasjeskiller er av betongdekke.

- Det er målt høydeforskjell på mellom 15-30 mm gjennom hele rommet. Tilstandsgrad 2 gis med bakgrunn i standardens krav til godkjente måleavvik.

Det er målt nedbøyning på 18 mm gjennom stuen, målt fra dør til vinduer.

- For å få tilstandsgrad 0 eller 1 må høydeforskjeller rettes opp. Det vil imidlertid sjelden være økonomisk rasjonelt som et enkeltstående tiltak i en bolig som dette. Dersom boligen en gang skal renoveres, kan man vurdere slike tiltak.

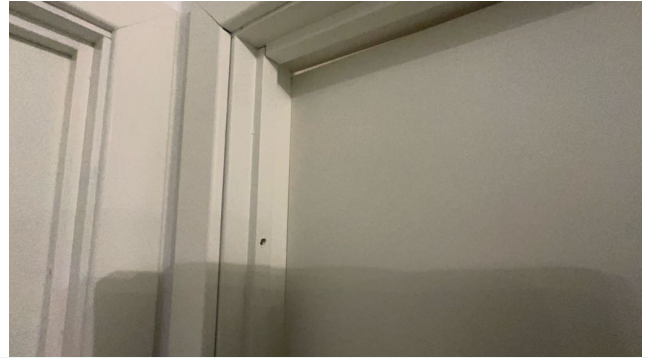
## ! TG 2 Innvendige dører

Innvendig har boligen malte glatte dører.

- Det er påvist avvik som tilsier at det bør foretas tiltak på enkelte dører.

- Enkelte dører må justeres.

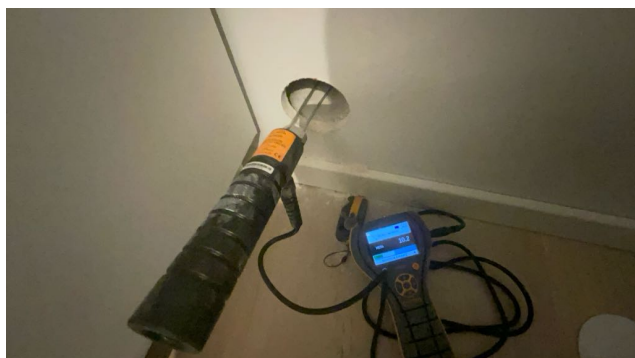
### ! TG 1 Tilliggende konstruksjoner våtrom

Hulltaking er foretatt uten å påvise unormale forhold. Hulltaking er foretatt i soverom mot bad. Fuktkvotemåling (vekt%) i konstruksjonen ble målt til 10 %.

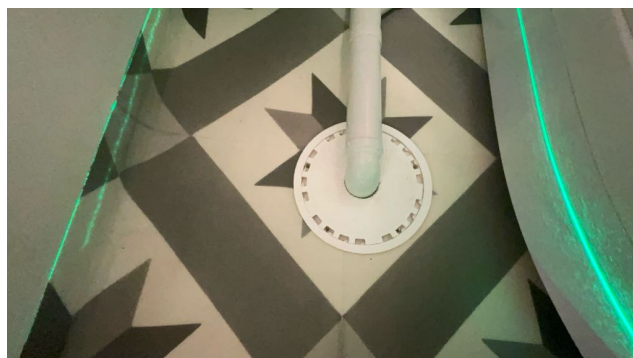
### ! TG 1 Sluk, membran og tettesjikt

Det er plastsluk, og synlig vinylbelegg som tettesjikt.

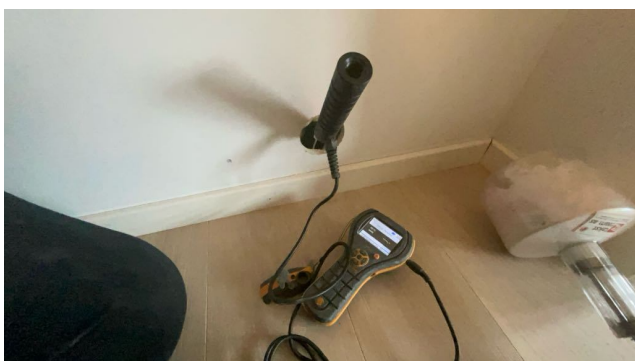
### ! TG 1 Tilliggende konstruksjoner våtrom

Hulltaking er foretatt uten å påvise unormale forhold. Hulltaking er foretatt i gang mot bad.

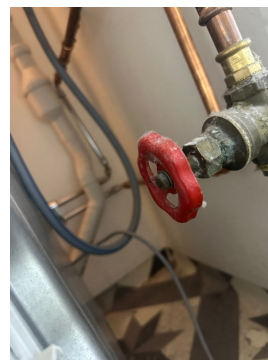
### ! TG 2 Vannledninger

Stoppekran er bak vaskemaskin.

- Det er ikke behov for utbedringstiltak siden anlegget fungerer i dag, men ut ifra alder kan skader plutselig oppstå på eldre anlegg.

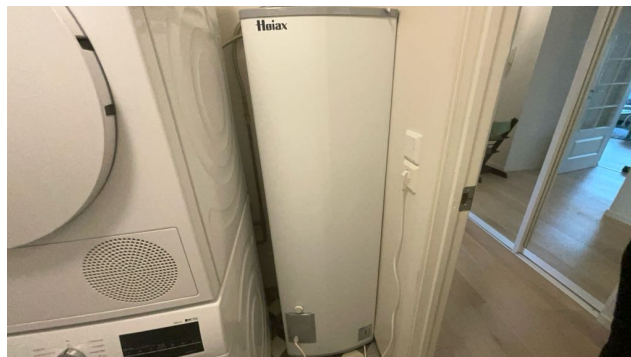
## ! TG 2 Varmtvannstank

Varmtvannstanken er på ca. 160 liter.

- Det bør etableres tilfredsstillende el-tilkobling etter gjeldende forskrift.
