# Tilstandsrapport

📍 Kjærlighetsstien 5, 6518  
KRISTIANSUND N

# gnr. 32, bnr. 284

Oppdragsnr.: 22333-1309

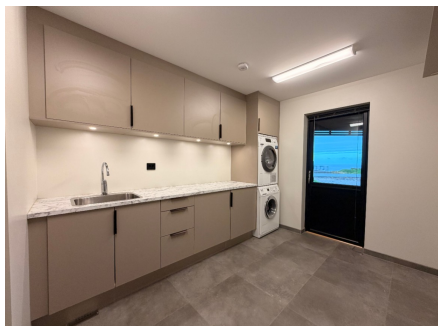
Malte plater på vegger og malt gips i himling.

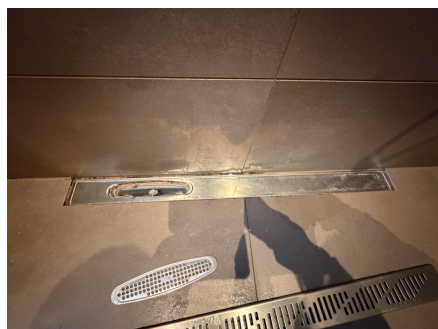
Det er stålsluk og smøremembran med dokumentert utførelse.

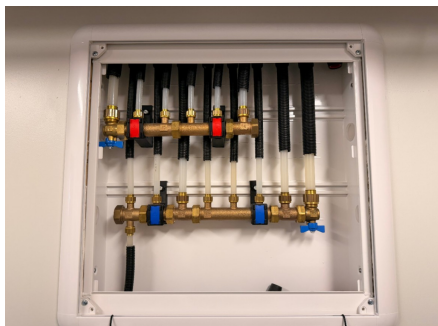
Vannskap på vaskerom.
