Tilstandsrapport

Fritidsbolig

Vikenestrand 29, 1794 SPONVIKA

Befaringsdato: 11.12.2024

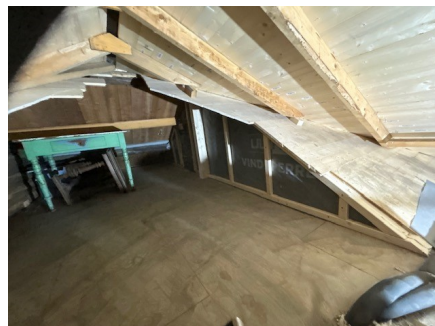
Det er ikke laget luftespalter på raftre og utvendig i rafte kassene, dette medfører dårlig luftsirkulasjon og økt risiko for råteskader på taktro og sperrer. Undertak av duk er ikke tilfredsstillende montert rundt pipe, løsningen medfører at vann som kommer ned på undertaket kan samle seg ovenfor pipen og vil kunne renne inn.

Undertak ikke tilfredsstillende montert

For å lukke avvikene må det etableres lufting og undertak ved pipe må utbedres.

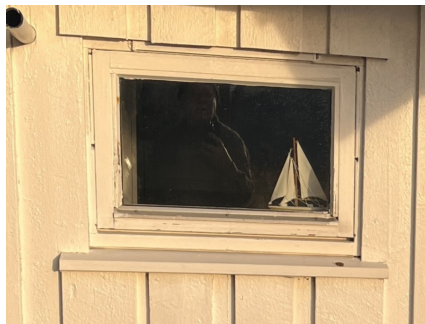
Vindu på bad.

Omremming er montert uten luftespalte ned mot vannbrett, medfører økt risiko for råteskade på omrammingen og økt behov for vedlikehold. Anbefalt avstand i byggetabell 523.701 er minimum 6mm spalte.

For å lukke avvikene må omrammingen kuttes slik at det blir luftespalte mot vannbrett. Vindu på bad må males utvendig og innvendig.

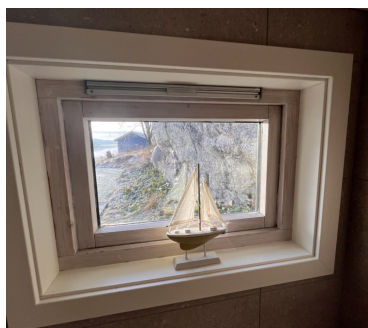
Vindu på bad.

Omramming helt ned på vannbrett

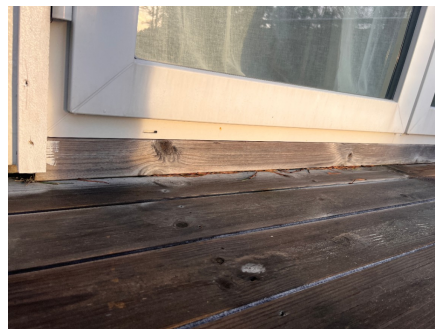
Det er ikke montert beslag under balkongdøren, kan medføre at vann trenger inn under døren og at det oppstår skade.

Åpning mellom dørbladene.

Mangler beslag under dør.

Beslag under døren må monteres for å lukke avviket.

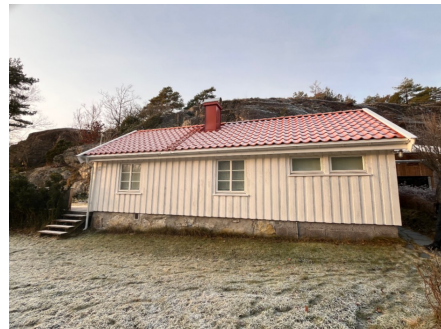
- Det er ikke montert rekkverk.
- Det er påvist andre avvik:

Det må bygges rekkverk på trappene og trapp på nordside bør bygges om slik at den ikke er så bratt og smal.

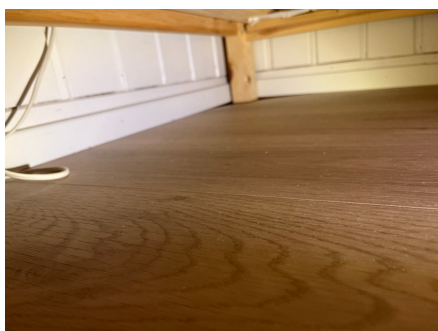
Planavvik i stue utgjør 32mm målt i hele rommet.
Planavvik i entre utgjør 23mm målt i hele rommet.
Det er svikt i underlag for laminat på soverom med køyeseng, uvisst hva som er årsak.

Svikt underlag laminat, stor glippe under gulvlist.

Det må undersøkes ytterligere hva som er årsak til glippe under gulvlist på soverommet, kostnad for dette medtatt.
Om gulver skal rettes opp vil det trolig påløpe kostnader på ca 100 tusen kroner.

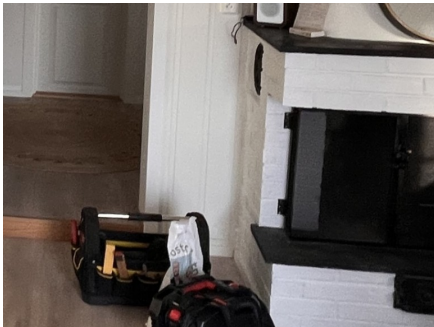
Medfører risiko for skade på gulv ved at glør fra aske ramler ned på brennbare materialer. Avstand fra luke til brennbar vegg er under 30 cm, medfører økt risiko for brann spredning.

Sotluke.

- Det må foretas tiltak for å lukke avviket.

Anlegget har ikke hatt tilsyn eller feiing ut fra opplysninger fra brannforebyggende enhet, anbefaler derfor at anlegget blir kontrollert før bruk.

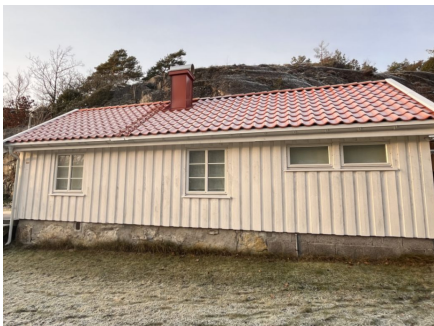
Det bør lages inspeksjons mulighet til arealet, slike konstruksjoner er å betrakte som risiko konstruksjoner og har ofte råteskader og skader forårsaket av insekter.

Kun en ventil synlig.

Det bør monteres flere lufterventiler.

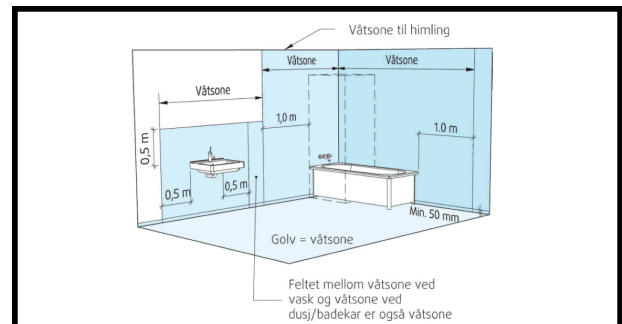
Vindu er plassert i det som defineres som våtzone og har trekarmen/foringer og listverk som påvirkes av fukt.

Omfang våtzone.

- Uegnete materialer må fuktbeskyttes/utskiftes.

Vedrørende vindu i våtzone, vær oppmerksom ved bruk, eventuelt vannsøl må tørkes opp.

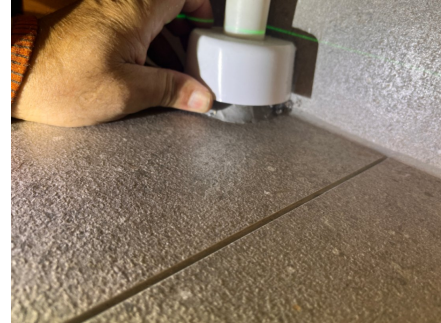
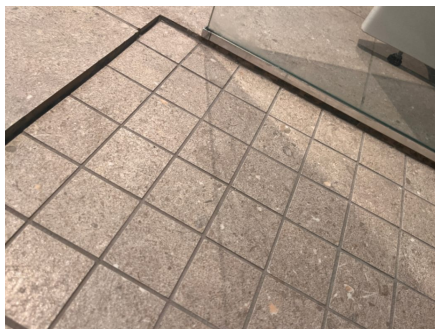
Nedsenk i dusjnise

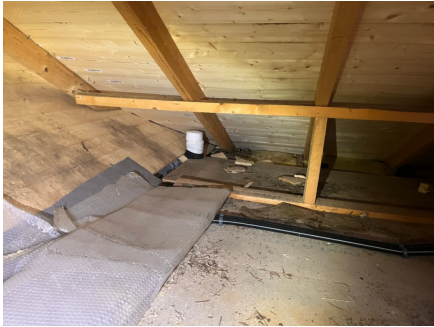
Durgoventil.

Anbefaler å føre luftingen ut over tak og montere stakeluke om dette er mulig.
Anbefaler at fagkyndig konsulteres, kostnad for vurdering medtatt, ikke utbedringer.

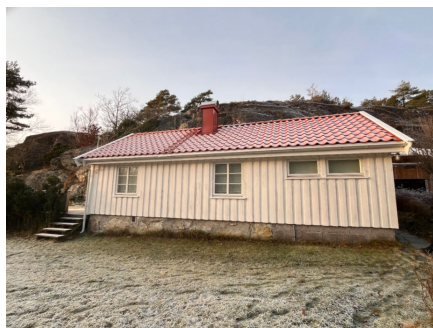
- Grunnmuren har sprekkdannelser.

Det er enkelte sprekker i natursteins muren, normalt på slike murer.

Grunnmur av lettklinker bør pusse/slemmes på utside.
