# Tilstandsrapport

📍 Fjellstuevegen 10 B, 2652 SVINGVOLL

# gnr. 205, bnr. 41, snr. 11

## ANDEL AV 2-MANNS FRITIDSBOLIG

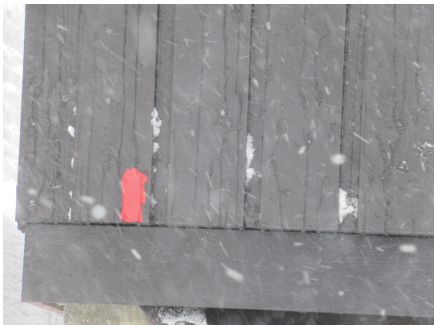
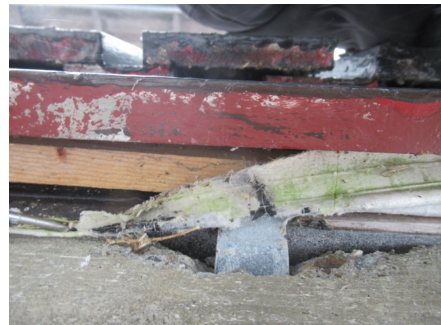
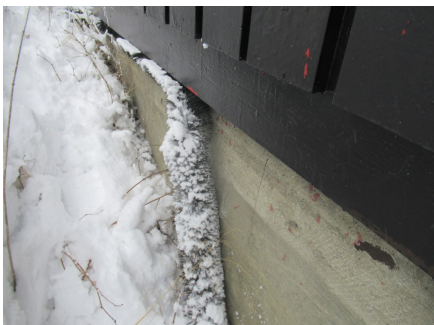
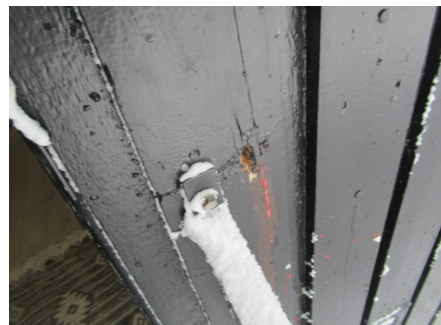
- Det er ingen eller liten lufting i nedre kant av kledning mot grunnmur.
- Det er avvik:

- Uten tilstrekkelig lufting bak bordkledningen kan fuktighet som trenger inn bak bordene eller gjennom veggen innenfra ikke tørke opp. Dette skaper ideelle forhold for råtesopp og muggvekst.
- Tiltak:

Det må påregnes skrapping der overflatebehandling løsner, vaske vegger før ny overflatebehandling påføres og påbegynte arbeider fullføres. Musetetting settes på plass. Påvist skade på trepanel utbedres.,

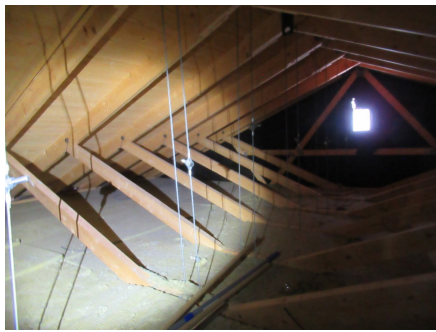
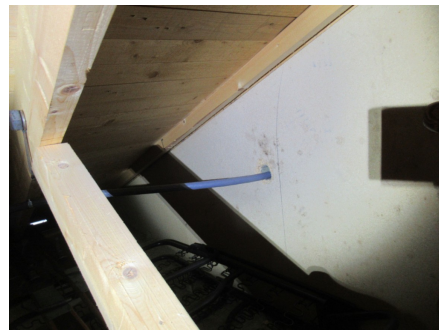
## TG 2 Takkonstruksjon/Loft

- Det er begrenset/dårlig ventilering av takkonstruksjonen.
- Det er avvik:

Luftespalter langs gesims er noe innsnevret slik at det til tider kan bli noe begrenset ventilering. Lufterventil i gavl mot nord. Det er observert fuktskjolder på treverk på loftet, men dette skyldes trolig eldre lekkasje da det ikke var fukt ved befaring

Gavl mot nr A er kledd med sponplater for å skille loftene, men ikke noen brannsikker plate. Det er her en kabel gjennom vegg. Anbefaler å kle hele gavl med gips.

Det anbefales å justere spalter mot gesims slik at det blir bedre sirkulasjon.

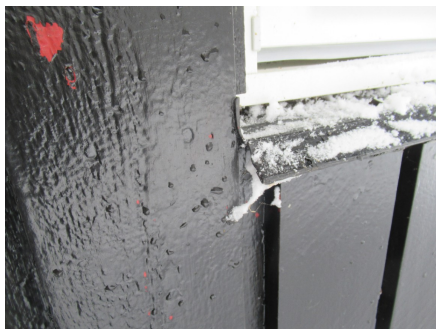
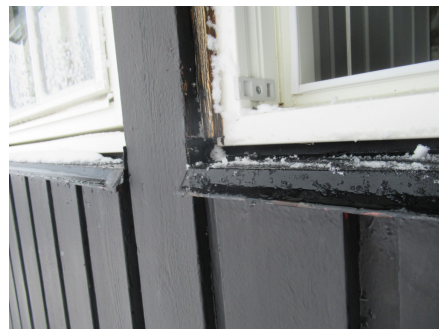
## TG.2 Vinduer

- Det er påvist avvik rundt innsetningsdetaljer.
- Det er påvist noen glassruter som er punktert eller sprukne.

Anbefaler å føre beslag forbi og ivareta luftespalte mellom beslag og panel.

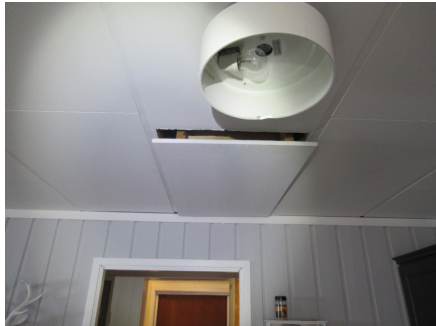
Manglende låsing av loftsluke

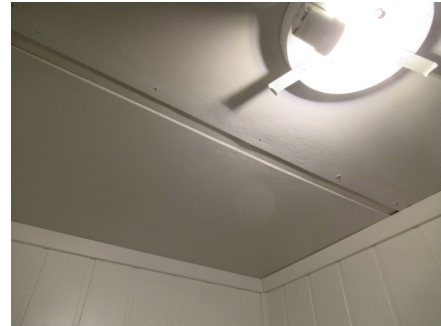
Kondensskade himling

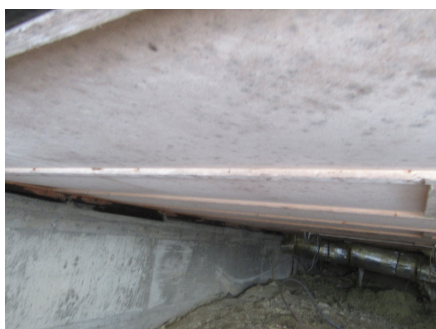
Det er på stubbeloftsplater registrert noe sopp i overflater.  
Noe overflateavvik på gulv er målt og noe knirk i gulv.

Det er målt noe overflateavvik og muggsopp i stubbeloft.

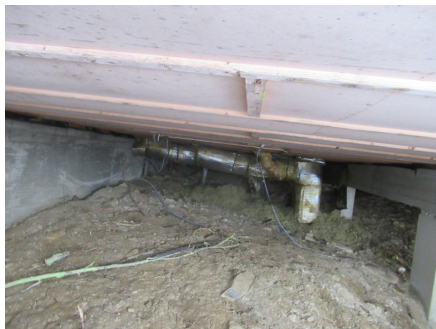
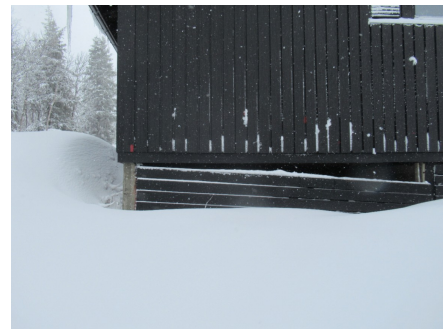
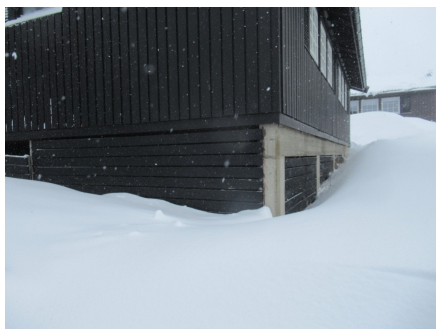
Det er registrert noe sopp på stubbeloftsplater som tilsier tidvis høy fukt. Ikke plast på grunn i kjeller. Skader på tre-elementer som benyttes til stengsel for beitedyr.

Anbefaler plast på grunn i kjeller og sikre slik at ikke beitedyr eller annet kan komme inn. Sopp behandles med soppdrepende middel for å stoppe evt utvikling. Kontrollere hele krypkjeller når det er fritt for snø og mulig å komme inn.

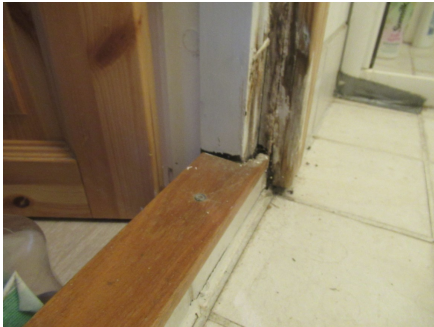
## ! TG 3 Innvendige dører

- Det er påvist avvik som tilsier at det bør foretas tiltak på enkelte dører.
- Enkelte av innvendige dører har betydelige skader
- Enkelte av innvendige dører har en del slitasje.

Det er skade på dør og mangler en dør. Dør til badet har fukt/råteskade.

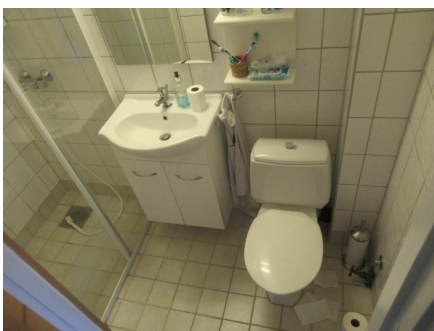
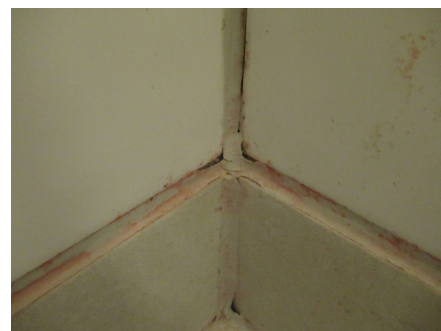
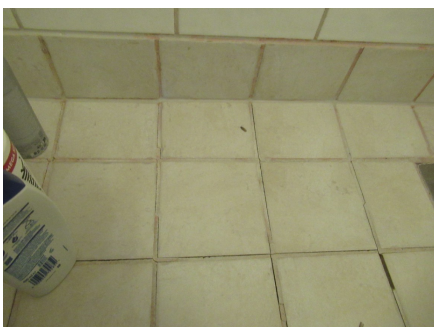
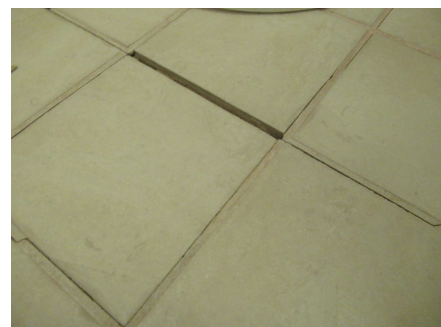
Badet er trolig fra 1990 tallet og har omfattende skader slik at nytt bad må legges til grunn. støp gulv på trebjelkelag med fliser hvor konstruksjonen svikter som igjen har medført skader på fuger/fliser. Skader på fuger på vegg som indikerer fukt bak overflater. Ingen synlig membran. Badet er innredet med dusj på vegg hvor det er vegg moot resten av badet, toalett og servant med skap.

Badet har omfattende skader, underdimensjonert bakenforliggende konstruksjon så det må påregnes nytt bad.

Badet rives helt ned og bygges opp nytt.

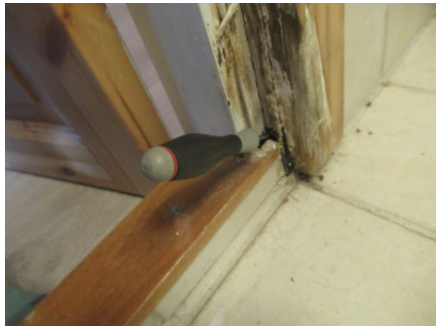
Det er påvist avvik med fuktskader, råte på badet.

Fuktmåling av vegg ved dør viser forhøyede verdier så det må påregnes skader under overflater.

Synlige fuktskader.

Det må påregnes noen skader bak synlige overflater.
