# Tilstandsrapport

Enebolig

Nordgjerdet 1, 7332 LØKKEN VERK

Befaringsdato: 20.10.2025

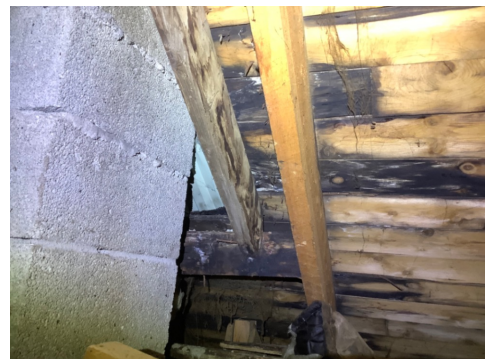
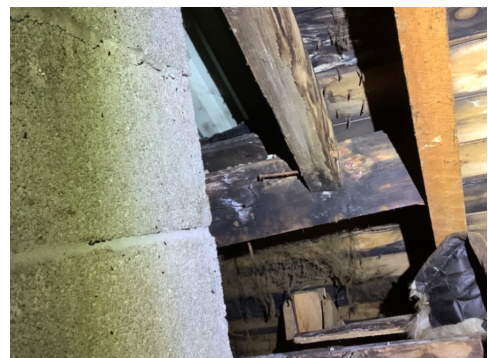
### Takkonstruksjon/Loft

- Det er begrenset/dårlig ventilering av takkonstruksjonen.
- Det er påvist fuktskjolder/skader i takkonstruksjonen.
- Det er avvik:

Det registreres gjennomgående spiker i taktro, samt at det er åpent direkte til metallplater ved pipe.

Ingen strakstiltak, men ved skifte av taktekking bør undertak oppgraderes.

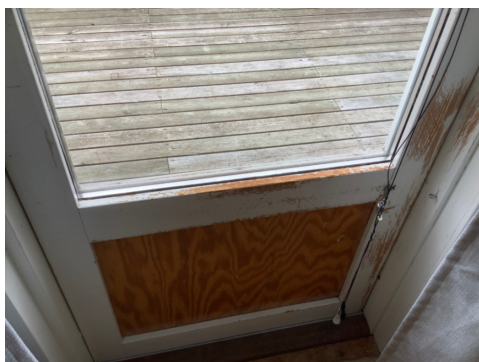
## TG 2 Dører - 2

- Karmene i dører er værslitte utvendig og det er sprekker i trevirket.
- Det er avvik:

Terrassedør har stor bruksslitasje

- Det må foretas lokal utbedring.

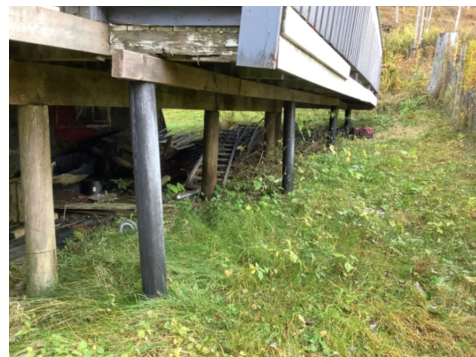
## TG 3 Balkonger, terrasser og rom under balkonger

Terrasse av trevirke, anlagt på pilarer

- Påviste skader må utbedres.

Kostnadsestimat: 20 000 - 100 000

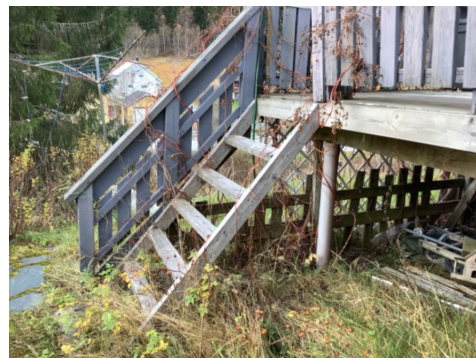
## TG 3 Utvendige trapper

- Det er ikke montert rekkverk.

- Rekkverk må monteres for å lukke avviket.

Kostnadsestimat: Under 20 000

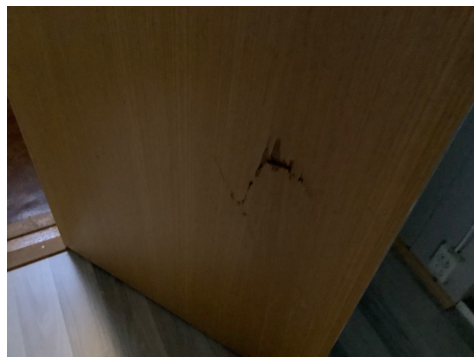
- Enkelte av innvendige dører har betydelige skader

- Det er påregnelig med utskiftning av flere innvendige dører.

Kostnadsestimat: Under 20 000

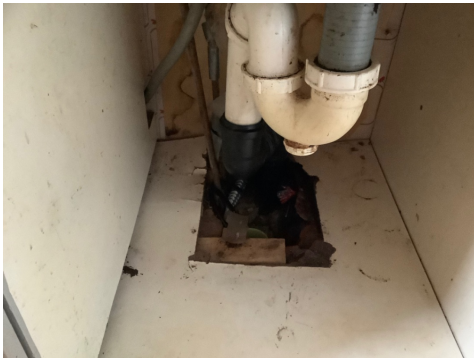
- Det er påvist at overflater/kjøkkeninnredning har omfattende skader.

- Det må foretas full utskiftning av overflater/innredning.

Kostnadsestimat: 200 000 - 500 000
