# Blåknappvegen 31 4053 RÆGE

## Tilstandsrapport Eierskifte

Boligtype: Enebolig med utleie

Byggeår: 1989

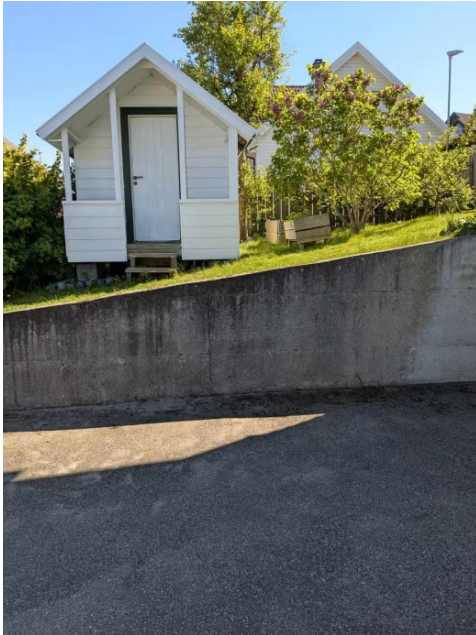
## 6.3 Støttemur

Rekkverk mangler. Nivåforskjell på mer enn 0,5 meter der det er hardt underlag som f.eks. betong, asfalt, steinheller, må også sikres med rekkverk, gjerde, tett vegetasjon eller liknende.

Rekkverk bør etableres.

10 000 - 50 000

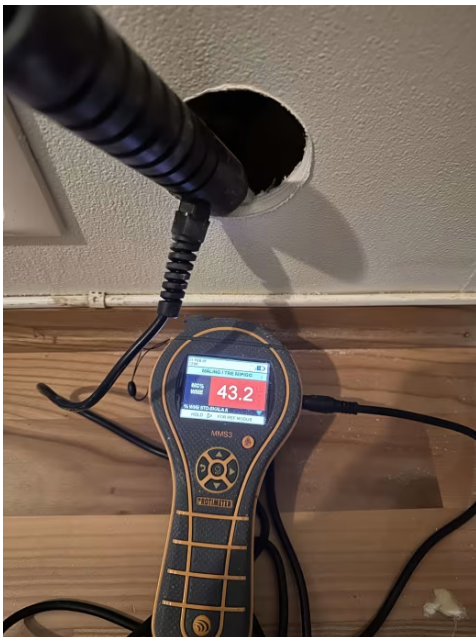
## 6.4 Rom under terreng

Ved fuktmåling i treverk i forbindelse med hulltaking, måles et fuktinnhold som er over faregrensen for utvikling av skader.

Det påviste fuktnivå gir grunn til å overvåke konstruksjonen for å se utvikling over tid, og eventuelt foreta tiltak for å unngå fuktskader.

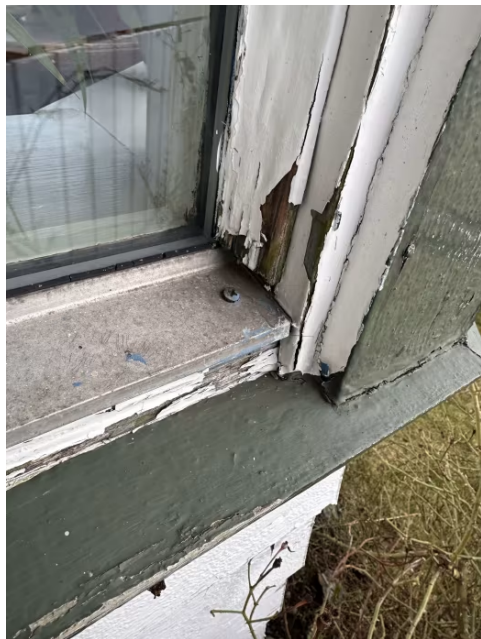
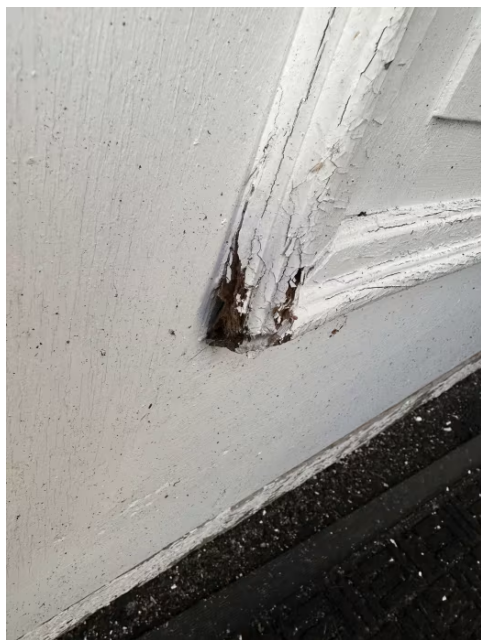
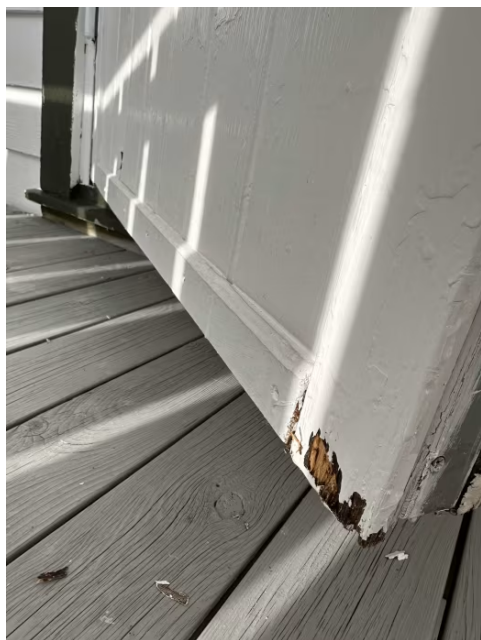
## 6.6 Vinduer og dører

Det registreres punktert glass på fremtidig bad på loft, enkelte vindu / dører tar i karm, rustne dørhengsler, råteskader / værslitte vindus karm og dører.

Anbefaler å bytte vindu som er punktert, justere vindu / dører som tar i karm, overflatebehandle slitte karm / dører og bytte vindu / dører med råteskader.

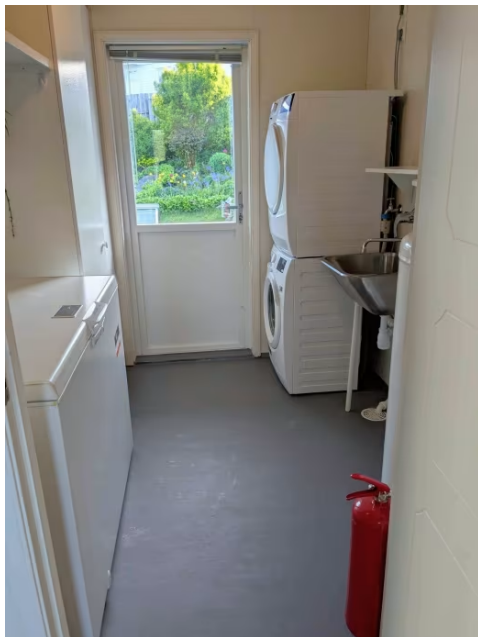
## 6.27 Våtrom: Vaskerom

TG-3 pga. 10 mm. motfall målt fra gangdør til sluk.

Det er behov for totalrenovering av våtrommet!

Anbefaler å flytte gulv med tiltrekkelig fall til sluk og nytt tettesjikt i våtsoner.

10 000 - 50 000

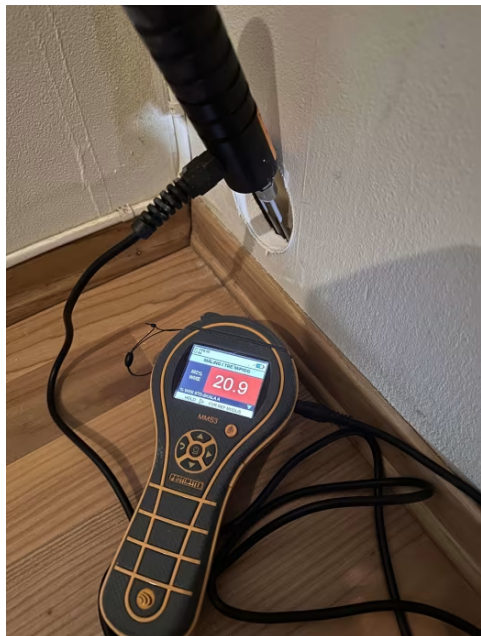
## 6.28 Våtrom: Bad leilighet

Det er behov for totalrenovering av våtrommet!

TG-3 pga. målt fukt i vegg mellom bod / bad.

Renovering av bad bør sees i sammenheng med punkt "drenering og rom under terreng"

50 000 - 150 000
