# Tilstandsrapport

Enebolig

Opelandshaugen 16, 5709 VOSS

Befaringsdato: 10.09.2025

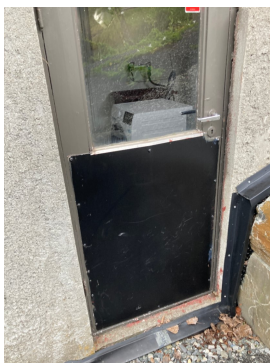
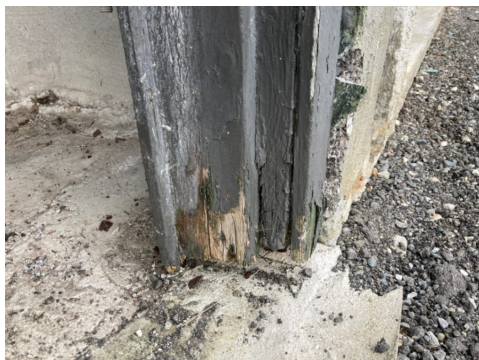
Skade karm, port til garasje

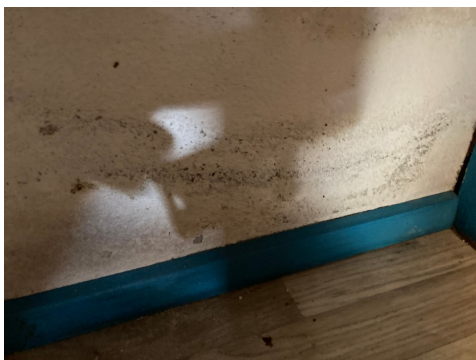
- Det er registrert fuktskjolder/fuktskader på overflater.

- Det må foretas ytterligere undersøkelser for å fastslå omfang/årsak.

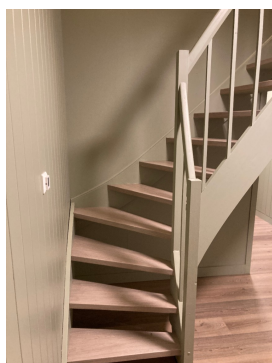
## TG 2 Innvendige trapper

Boligen har malt tretrapp.

- Det er ikke krav om utbedring av åpninger opp til dagens krav.
- Håndløper bør monteres, men det var ikke krav på byggetidspunktet.

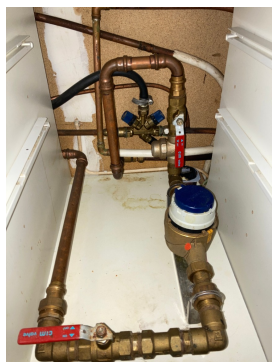
Vannmåler/stoppekrane i skap under vask i leilighet

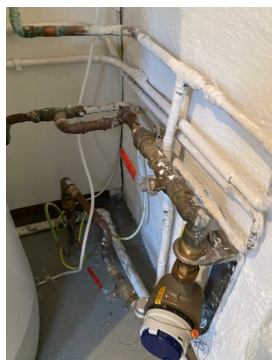
Vannmåler/stoppekrane i bod, til hoveddel

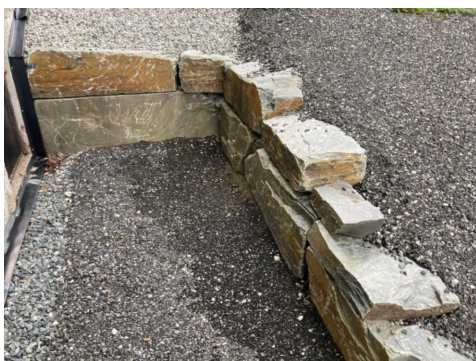
### ! TG 2 Terrengforhold

Skråandne tomt
