# Tilstandsrapport

Boligbygg med flere boenheter

Rosenvinges vei 16 , 1523 MOSS

Befaringsdato: 09.03.2026

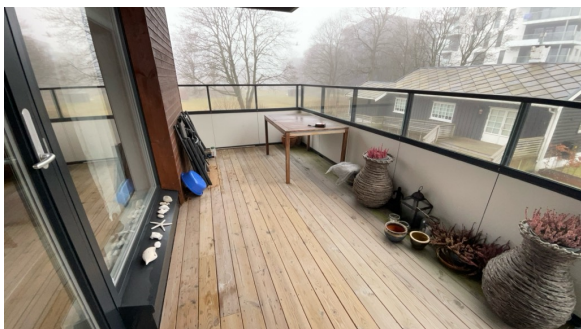
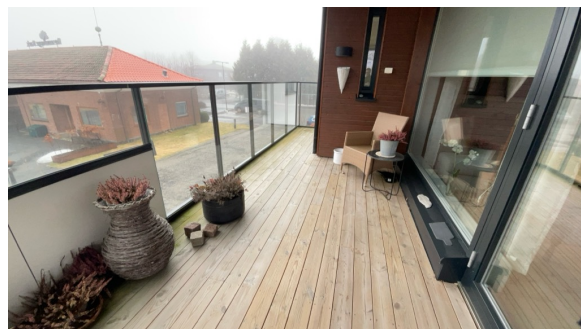
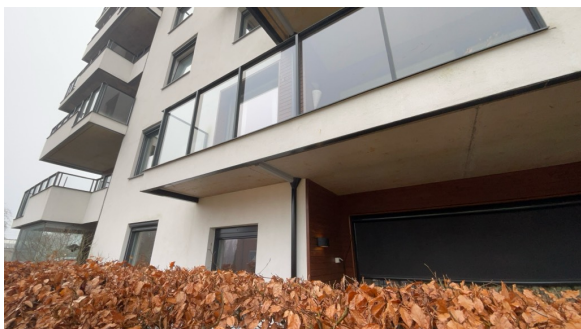
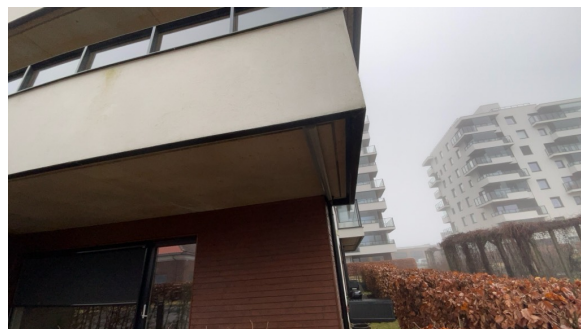
Det er avvik:  
Avrenning på betongdekke er uten inspeksjonsmulighet og har ingen mulighet for vedlikehold uten demontering.

Område under tregulv er ikke tilgjengelig og det er fare for at avrenningen på et tidspunkt vil kunne bli tett. Når dette skjer vil vann renne over kanten og ned utenfor veranda. Det bør etableres løsning slik at renne under gulv kan vedlikeholdes og holdes ren.

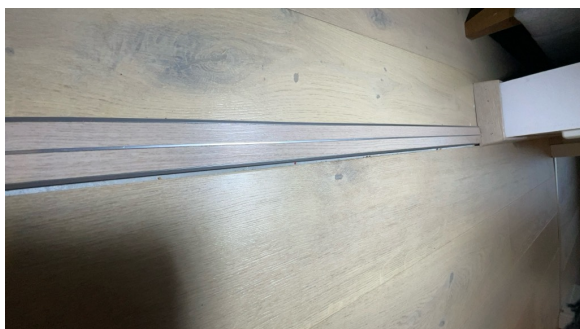
Løs list i gulv mellom entre og stue/kjøkken, sprekk i vegg ende på kjøkken yttervegg.

Glippe list gulv mellom entre og stue/kjøkken.

Utføre normalt vedlikehold med overflater om ønskelig.

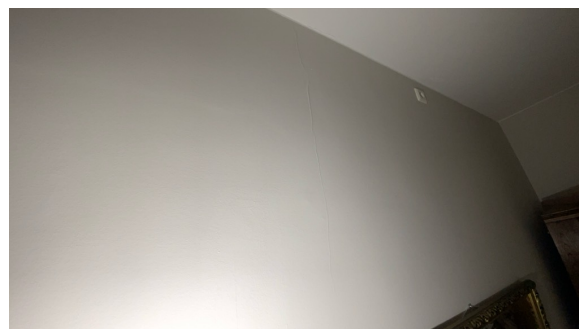
Sprekker kommet normalt som et resultat av en setning som ofte kommer de første årene etter byggeår. Det er opplyst at det er kjent at det har vært noe utfordringer med dette. Det er ikke kjent om sprekken er stabil, utbedringer kan utføres men det er en risiko for at dette vil kunne oppstå igjen.

Sprekk i vegg kjøkken

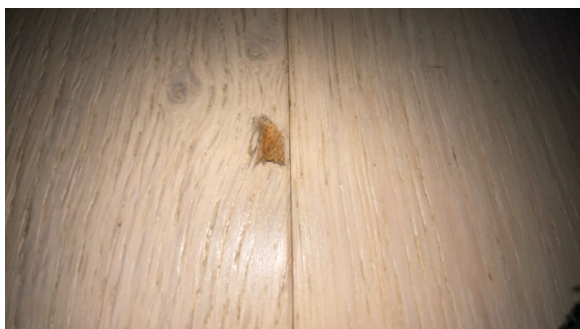
Halkk i gulv stort soverom.

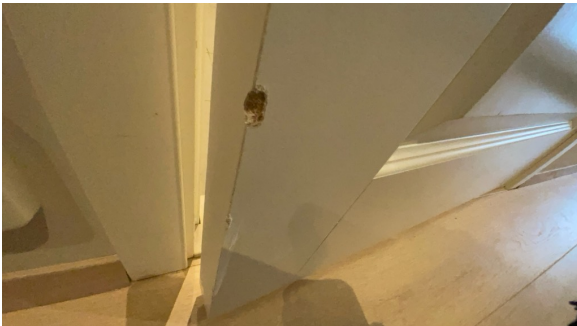
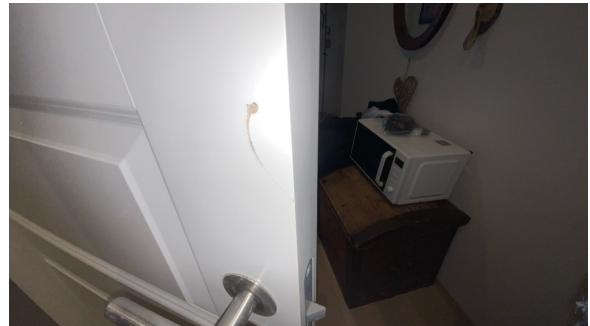
Det er skader på dørblad til baderom

Utbedring av skade utføres som utskifting av dørblad.

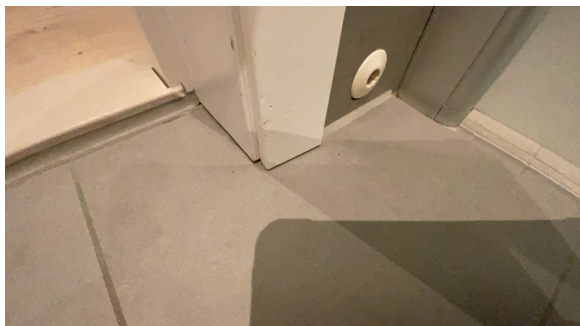
- Det er vindu/dør med ikke fuktbestandige materialer i våtsonen (ved vask, dusj, badekar, osv.), løsningen eller byggematerialet er uegnet.

Vinduer og dører som er plassert i våt sone gir fare for fukt/vann inn i konstruksjonen og fare for skader på trekonstruksjoner som er montert rundt disse åpningene.

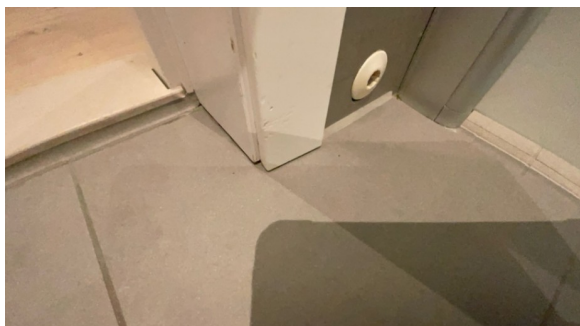
Det foreligger ingen dokumentasjon på løsning av tettesjikt ved terskel, høydeforskjell mellom topp sluk og topp fliser ved terskel er 26 mm.

Det er ikke synlig etablert oppkant 15 mm over fliser og gulv utenfor dusj har ikke fall 1:100.

- Det er mulighet for at det kan forekomme vannlekkasje på våtrommet hvor vann ikke vil gå til sluk.
- Det er påvist avvik i fallforhold til sluk i forhold til krav i forskrift på byggetidspunktet.

Utføre lokal etablering med oppkant av tettesjikt ved dør min 15 mm over topp gulvflis ved dør. Konsekvens av manglende tiltak er fare for at det renner vann ut av rommet i en lekkasjesituasjon.

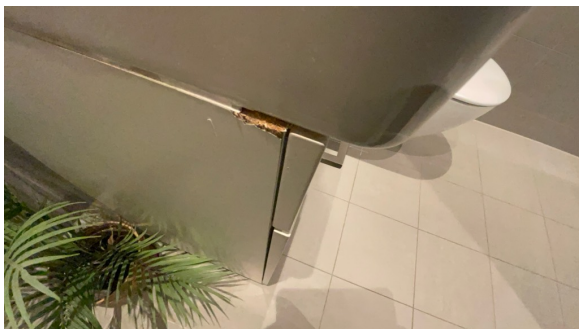
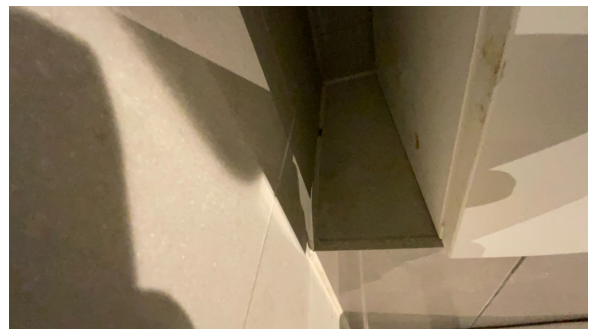
- Det er påvist skader på innredning.

Fuktskader på innredning.

Utbedring utføres som utskiftning, tiltak kan utføres slik at utvikling kan begrenses.
