Leilighet
Vestengsletta 2 D
2070 Råholt

Boligens tekniske tilstand:

Dato: 14/03/2025

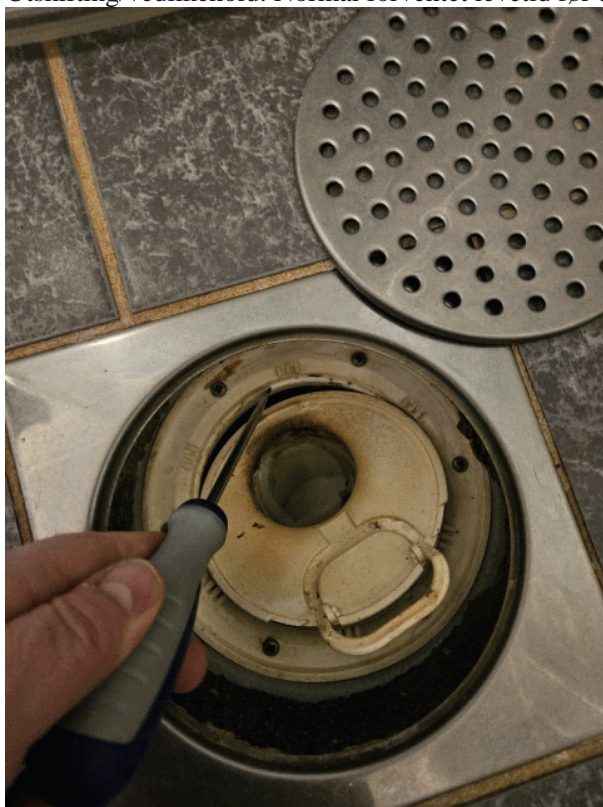
Det er ingen synlig mansjett mellom klemring i sluk. TG2
Membran har passert mer en halvparten av sin forventet levetid. TG2

Det er ikke fremlagt dokumentasjon på utført membran da hjemmelshaver ikke fikk med dette når de kjøpte boligen. TG2
Ukjent membransløsning. Ytterligere undersøkelser må gjøres.

Det ble boret hull fra tilstøtende rom (soverom) til bad, det ble målt normalt fuktinnhold i bunnsvill under 7 vekt-%. TG1

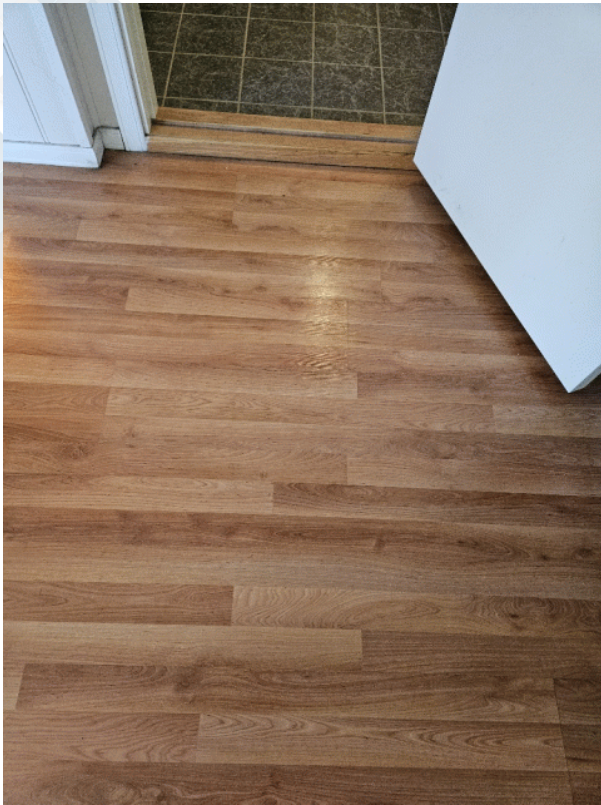
Laminatgulv framstår som fra byggeår og har små fuktsveller i skjøter og noe slitemerker på overflaten. TG2

Etasjeskiller: Retningsavvik/hellingsavvik målt lokalt avvik på 10mm til 15mm. TG1

Retningsavvik er målt med krysslaser på tilfeldige utvalgte steder på overflaten på gulvet i boligen, med en lengde på ca 2 meter. Lokalt avvik målt i stue/kjøkken på 15mm. Retningsavvik på vegger og tak/himlinger er ikke målt
