# Tilstandsrapport

Fritidsbolig

Ole Halvorsens vei 897, 3788 STABBESTAD

Befaringsdato: 18.10.2024

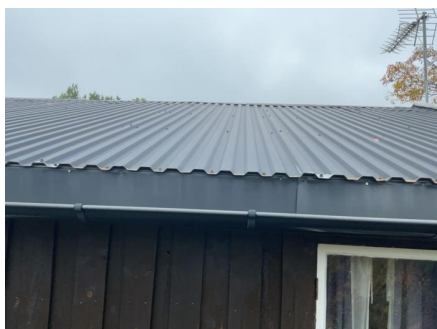
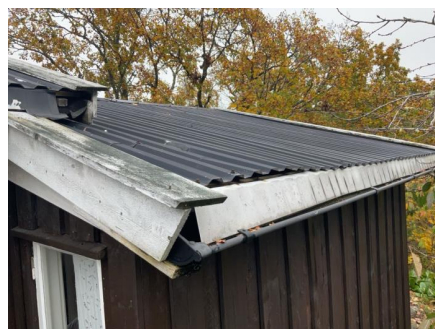
### Taktekking

- Mer enn halvparten av forventet brukstid er passert på taktekingen.

Tekkingen har alders-/ værslitasje og rustdannelser.

- Tidspunkt for utskiftning av takteking nærmer seg.

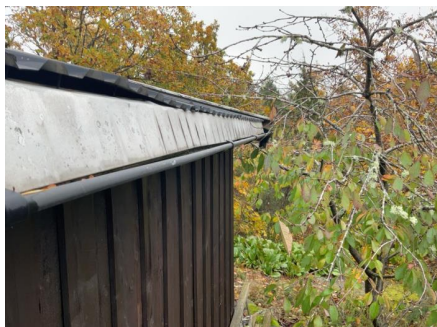
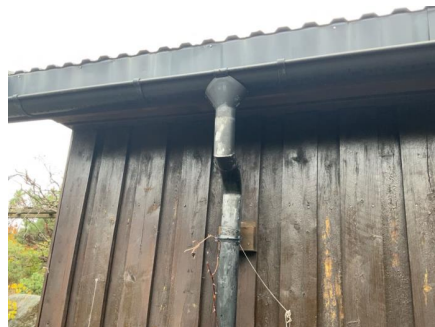
### Nedløp og beslag

- Mer enn halvparten av forventet brukstid er passert på renner/nedløp/beslag.

Takrennene er stedvis deformert, antatt som følge av ising og / eller snøras fra taket. Det mangler nedløp på det ene hjørnet.

Takrenner og nedløp bør skiftes. Det vil være naturlig å gjøre dette i forbindelse med skifte av taktekingen.

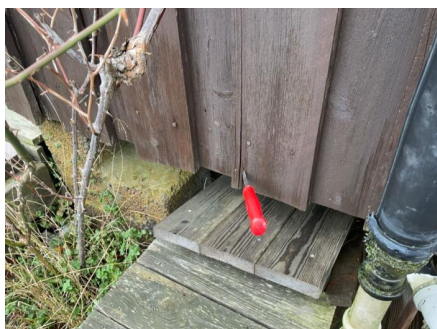
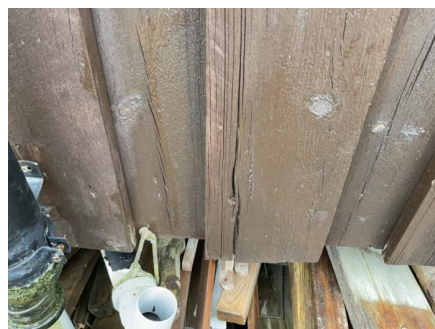
## Veggkonstruksjon

- Det er ingen eller liten lufting i nedre kant av kledning mot grunnmur.
- Det er påvist spredte råteskader i bordkledningen.

Kledningen er malingsslitt og har tørkesprekker.

Kledningen har behov for vedlikehold og enkelte bord eller deler av kledningen bør skiftes.

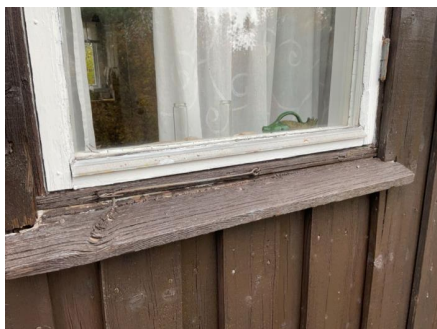
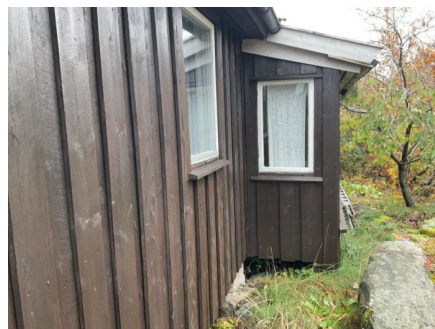
## Vinduer

- Karmene i vinduer er slitte og det er sprekker i trevirket.

- Det må påregnes noe vedlikehold og at enkelte vinduer må skiftes ut.

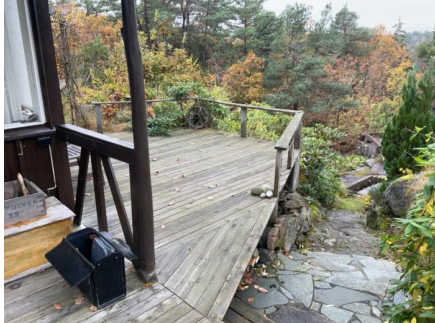
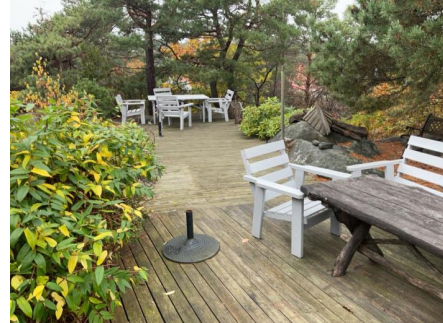
## TG 2 Balkonger, terrasser og rom under balkonger

- Åpninger i rekkverk er ikke i henhold til krav i dagens forskrifter.
- Rekkverket er for lavt i forhold til dagens krav til rekkverkshøyder.

Dekke og rekkverk har skjevheter. Stedvis er det svikt i dekkene, som følge av underdimensjonering.

- Det er ikke krav om utbedring av åpninger i rekkverk til dagens forskriftskrav.
- Det er ikke krav om utbedring av rekkverkshøyde opp til dagens forskriftskrav.

Skjevheter og slitasje krever ingen umiddelbare tiltak.

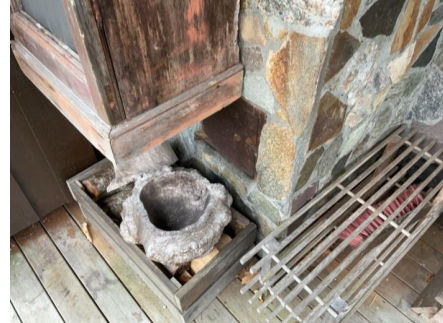
### TG 2 Pipe og ildsted

- Mer enn halvparten av forventet brukstid er passert på pipe.

- Tidspunkt for piperehabilitering nærmer seg.
