# Tilstandsrapport

Enebolig

Nodelandsvegen 16 B, 4645 NODELAND

Befaringsdato: 16.10.2025

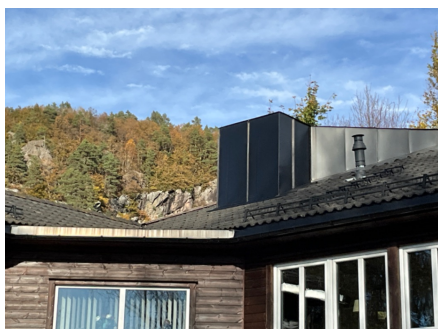
- Det er påvist skader eller avvik på selve taktekingen.

Utettheter på taket.

Kostnad er satt for nærmere undersøkelser og ikke oppretting av avviket.

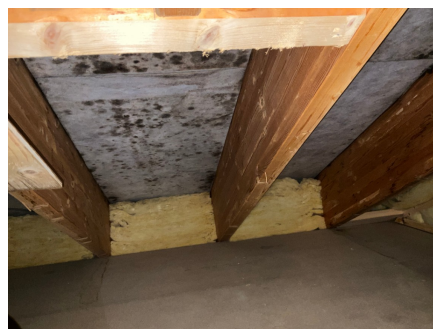
Muggvekst på undertaket.

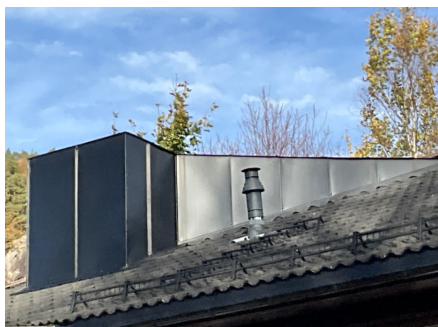
Rust på beslag.

Lokal utbedring av beslag anbefales, fare for fukt inn i bygget.

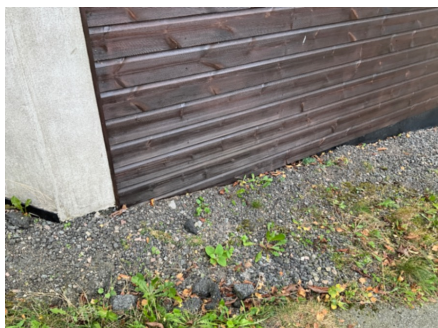
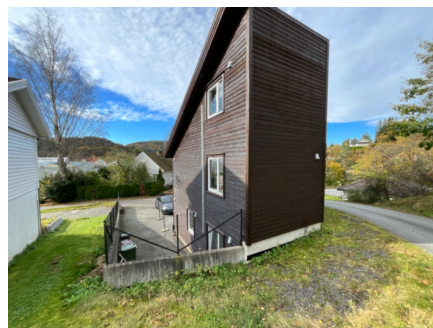
Kledning som står nærmere terrenget vil ha økt behov for maling og med fare for fukt og råte i kledningen og bakenforliggende konstruksjoner.

- Lokal utbedring bør foretas for å øke avstanden mellom terrenget og bordkledning.

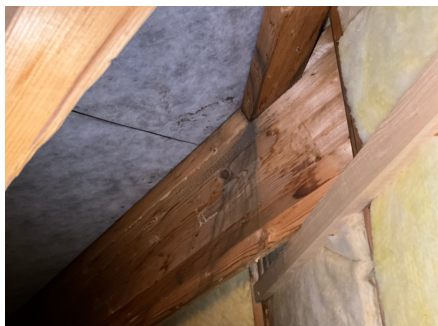
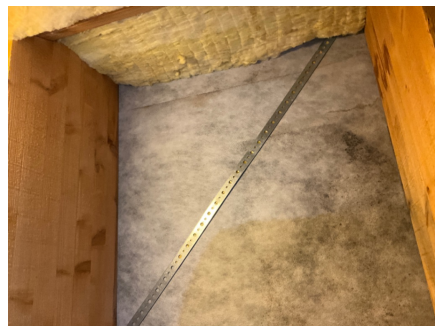
- Det er påvist fuktskjolder/skader i takkonstruksjonen.
- Undertaket er misfarget.

- Det må gjøres nærmere undersøkelser.
- Påviste skader må utbedres.

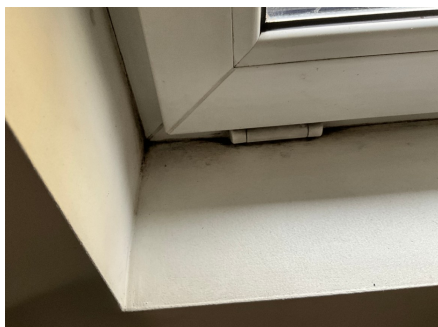
Muggvekst på foringene.

Anbefaler å ta av utvendig belistning og tette på nytt rundt vinduet, avviket bør fikses før skader oppstår.

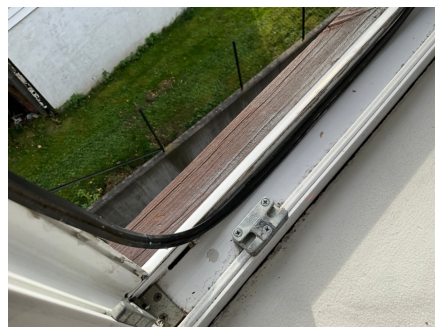
Løse pakninger.

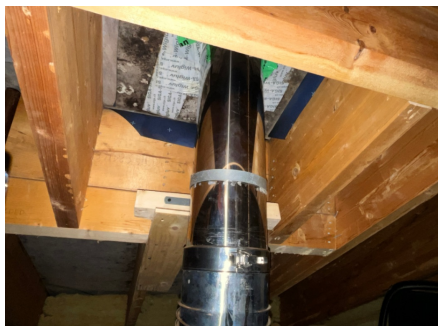
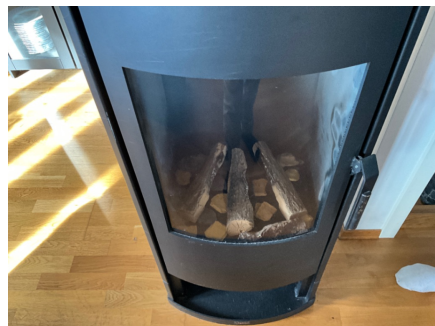
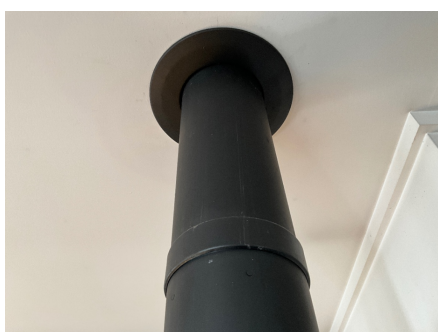
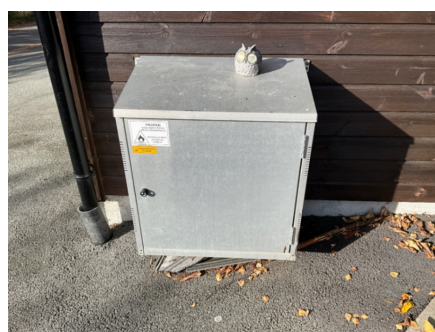
Renn merker på pipen.

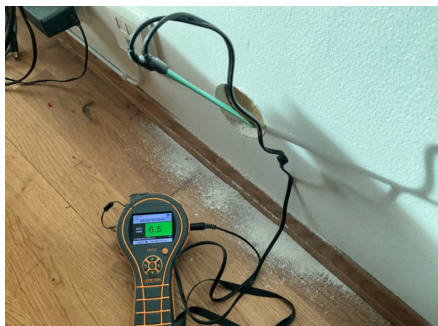
- Det er påvist fuktskjolder i overflater.

- Overflater må utbedres eller skiftes.
