# Tilstandsrapport - NS 3600:2018

## Kilen 2A 4842 Arendal

Gnr: 508 Bnr: 913 Snr: 1

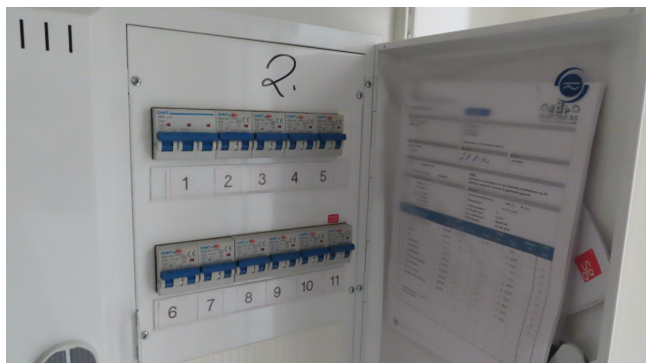
Sikringsskap montert i innvendig bod på vegg nord.  
Hovedsikring 40 ampere, 10 kurser.

Sikringsskap.
