# Tilstandsrapport

Leilighet

Hofgårdløkkveien 4A , 1777 HALDEN

Befaringsdato: 02.03.2026

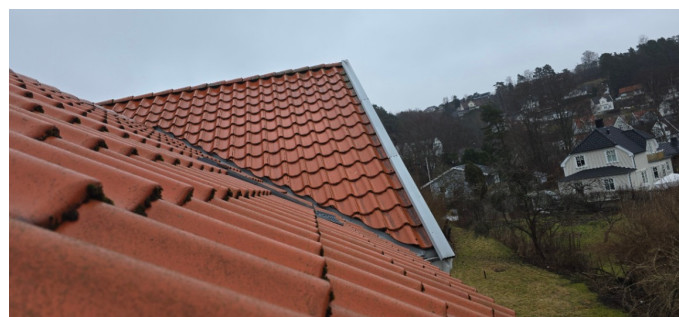
Taksteinen har mose og slitasje som følge av alder. Mose holder på fukt og gir økt fuktbelastning på takstein, noe som kan redusere levetiden og øke risikoen for frostsprengning.

Takstein

Taket bør overvåkes jevnlig for å avdekke utvikling av slitasje eller skader.

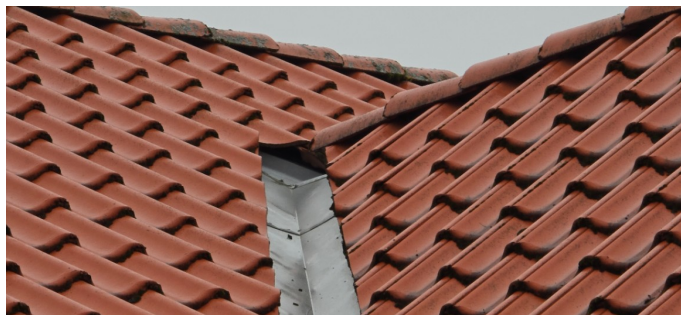
Takstein

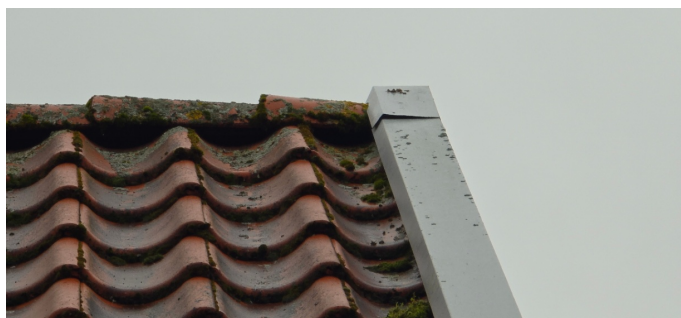
Mose på takstein

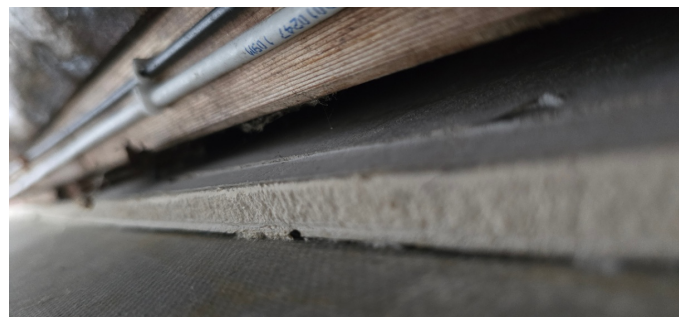
Det er begrenset lufting i nedre kant av kledningen, og det er ikke synlig musebånd eller annen sikring mot smådyr. Manglende lufting gjør at fukt som trenger inn bak kledningen ikke får tørket ut, noe som øker risikoen for råtesopp, muggvekst og fuktskader i både kledning og bakenforliggende konstruksjon. Fravær av musebånd gir i tillegg risiko for inntrengning av smådyr i veggkonstruksjonen, som kan skade isolasjon og skape luktproblemer. Det anbefales å etablere tilfredsstillende lufting og montere musebånd i nedkant av kledningen for å sikre riktig uttørking og hindre skadedyr. Tilstanden bør følges opp jevnlig.

Nedre kant av kledningen har begrenset lufting, og det er ikke synlig muse-sikring.

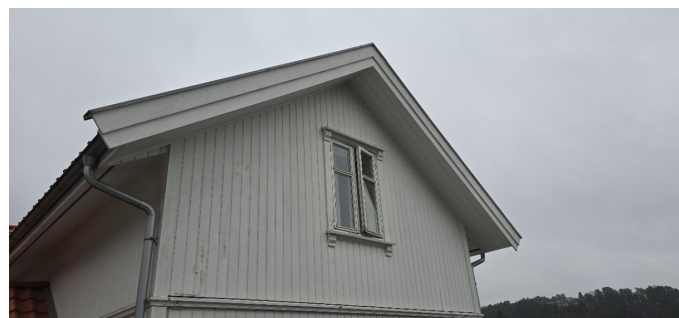
Merker på vegg

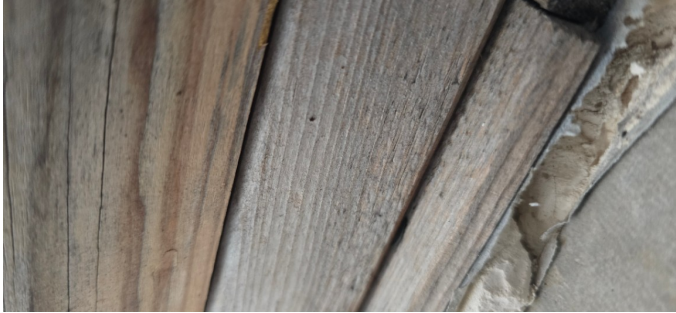
Nedre kant av kledningen har ingen lufting enkelte steder.

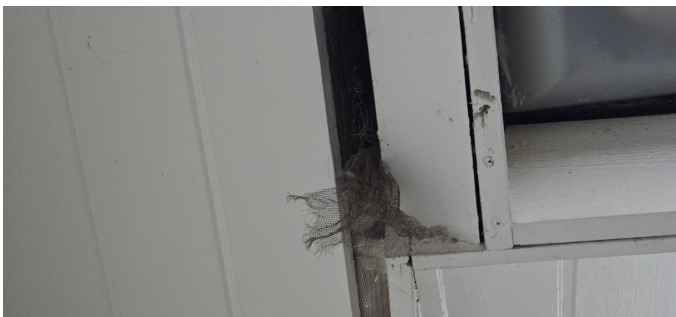
Hull i insektsnetting

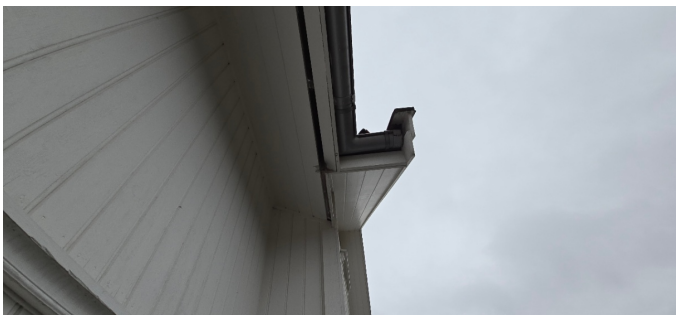
Lufting tak konstruksjon

Takkonstruksjonen er en lukket saltakkonstruksjon bygget over limtredrager, og oppbygging samt lufting av taket er skjult mellom takteking og innvendig himling. Det finnes derfor ingen tilgang for inspeksjon, og tilstanden kan ikke vurderes. Når konstruksjonen er helt lukket, kan eventuelle fukt- eller råteskader ikke oppdages uten destruktive inngrep. Det er synlig lufting i gesimskassene, men hull i insektsnettingen kan gi risiko for inntrengning av smådyr og insekter. Det anbefales å utbedre skader i insektsnettingen og følge med på eventuelle tegn til lekkasje eller fukt, da skjulte skader ikke kan utelukkes.

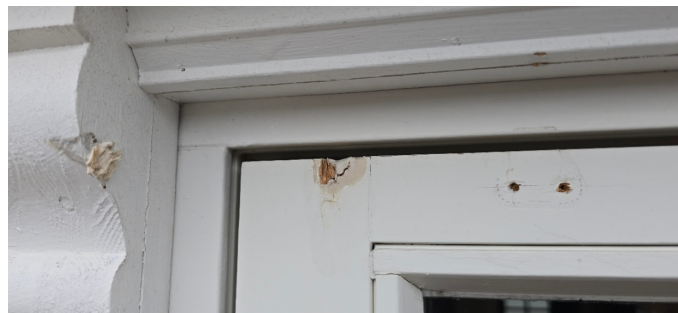
Terrassedøren er værslitt utvendig. Noe løs silikon rundt glass. Det er en skade på døren. Sprekker og svelling i nedkant. Løs glass list mellom isolerglass som indikere punktering av glass.

Terrassedør merker

Flere dører er vanskelige å åpne og lukke, noe som kan skyldes slitasje, bevegelser i karm eller manglende justering. Karmene er værslitte utvendig med sprekker i treverket, og terrassedøren har løs silikon rundt glasset, skader i nedkant og løs glasslist som kan indikere punktert glass. Slike forhold kan føre til luftlekkasjer, redusert isolasjonsevne, fuktinntrengning og videre materialskader over tid. Det må påregnes vedlikehold og lokal utbedring, og enkelte dører kan måtte skiftes ut. Dører bør justeres for å sikre normal funksjon og tetthet.

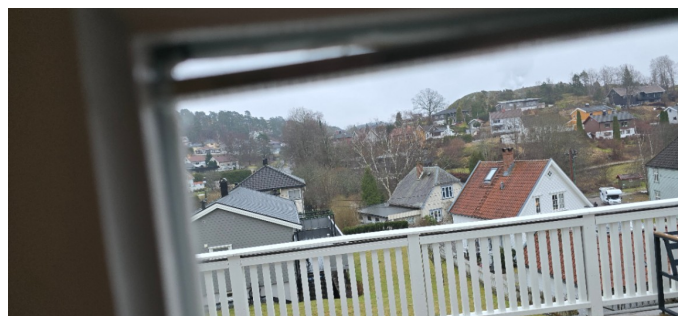
Løs list mellom isolerglass

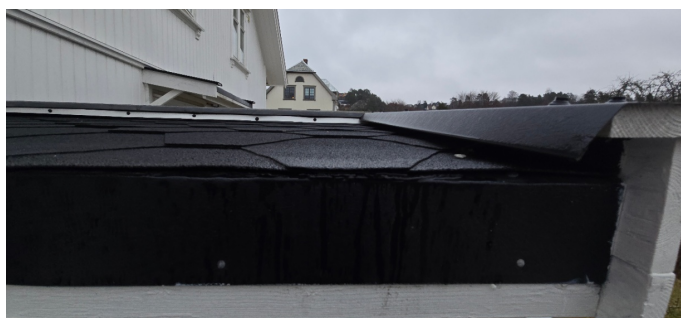
Bod på terrasse mangler takrenner og for lav takvinkel.

Tresøylene på terrassen står direkte ned i terrenget, noe som gir økt fuktopptrekk og reduserer levetiden på treverket. Dette kan over tid føre til råteskader og svekket bæreevne. Boden ved inngangspartiet har tak teknet med betongtakstein, men takvinkelen er for lav til at takstein er egnet. Det mangler også beslag mot vegg og takrenne, noe som gir økt risiko for vanninntrengning og fuktskader. Boden på terrassen har tak teknet med shingel, men takvinkelen er så lav at kun papptekking er egnet. Feil tekking og manglende beslag vil gi økt fuktbelastning og kortere levetid. Tresøylene må sikres mot fuktopptrekk, og taktekking på begge boder bør skiftes til egnet materiale. Det anbefales også å montere nødvendige beslag og takrenner for å sikre tilfredsstillende avrenning.

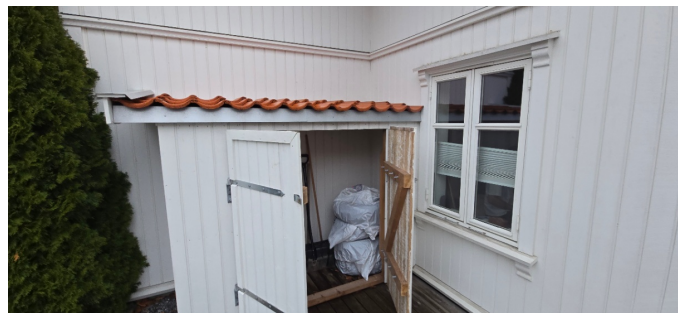
Bod inngangsparti mangler beslag inn mot vegg, takrenner. For lav takvinkel for takstein

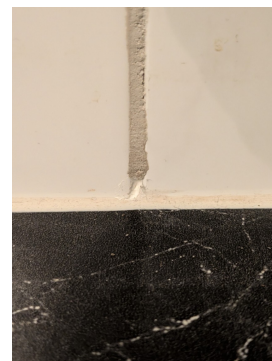
Fuger utbedret med silikon

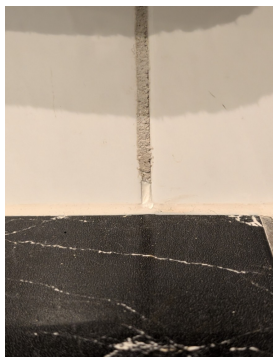
Fuger utbedret med silikon

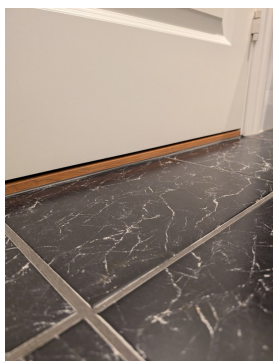
Terskel fuget

Det er påvist avvik i fallforholdene mot sluk, og høydeforskjellen mellom topp slukrist og topp membran ved dørterskel er mindre enn 25 mm. Dette gir redusert evne til å lede vann effektivt til sluket og øker risikoen for vannansamling på gulvet. Ved større vannmengder kan vann renne ut av rommet og gi fuktskader i tilstøtende konstruksjoner. Det er også registrert noe motfall ved toalett, noe som ytterligere reduserer funksjonaliteten. Til tross for avvikene vil gulvet kunne lede vann mot sluket, men med redusert effektivitet. For å oppnå forskriftsmessig fall må gulvet bygges om, men dette er sjelden økonomisk hensiktsmessig som enkeltstående tiltak. Ved eventuell renovering bør riktig fall etableres. Inntil videre bør brukeren være oppmerksom ved bruk av rommet.

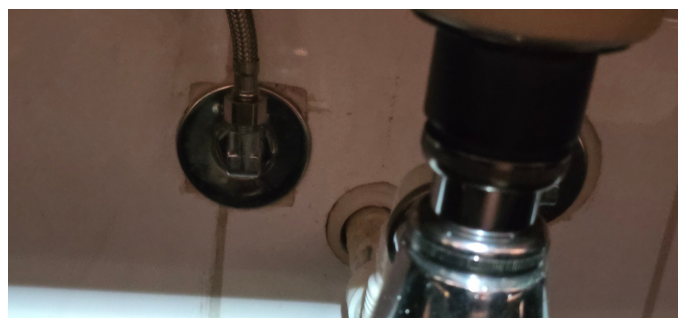
Membran kan ikke konstateres, verken i sluk, ved rørgjennomføringer eller ved terskel, og det foreligger ingen dokumentasjon. Når tettesjiktet er ukjent og mer enn halvparten av forventet brukstid er passert, øker risikoen for at membranen ikke lenger fungerer som forutsatt. Eldre membraner kan miste elastisitet og sprekke, noe som kan føre til lekkasjer og fuktskader i gulv, vegger og tilstøtende konstruksjoner. Sluket har begrenset tilgang på grunn av plasseringen under dusjkabinettet, og den delen av slukristen som skal være festet i gulvet er løs. Begrenset tilgang gjør det vanskelig å inspisere og rengjøre sluket, noe som øker risikoen for tette sluk og lekkasjer. Det må gjøres nærmere undersøkelser og innhentes dokumentasjon for å avklare membranens oppbygning og tilstand. Tilgang til sluket bør bedres. Inntil forholdene er avklart, bør rommet kun benyttes med dusjkabinettet, da dusjing direkte på vegg eller gulv kan medføre lekkasjer. Tilstanden bør overvåkes jevnlig, og for å oppnå tilstandsgrad 0 eller 1 må tettesjiktet skiftes ut.

Rørgjennomføringer i servantskap har ikke synlig membran eller mansjett

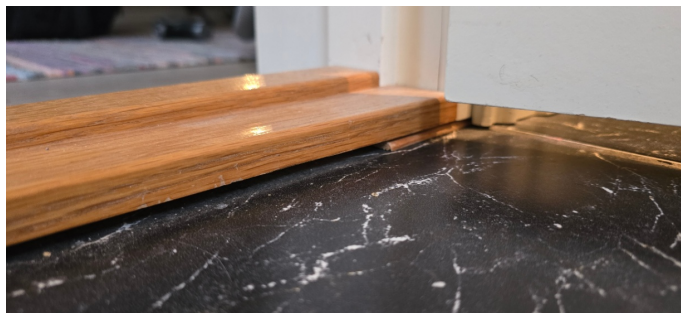
ikke oppbrett membran terskel

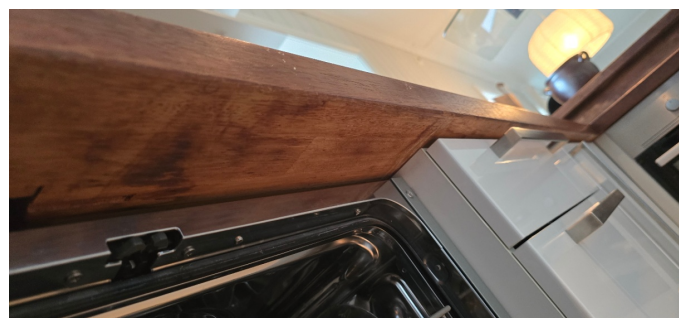
Det er ikke montert fuktsikring på benkeplaten ved oppvaskmaskin.

ikke fukt sikring under benkeplate ved oppvask maskin

Det er registrert enkelte funksjonelle og tekniske avvik ved kjøkkeninnredningen. Døren på hjørneskapet tar i komfyrdøren og kan ikke åpnes helt, og flere fronter har heng som påvirker normal bruk. Det er bruksmerker på benkeplaten. Det mangler fuktsikring ved oppvaskmaskinen, noe som øker risikoen for fuktskader i benkeplaten og omkringliggende innredning. Det er heller ikke montert vannstopp eller komfyrvakt, som er anbefalte sikkerhetstiltak i kjøkken. Fronter bør justeres, og det anbefales å montere fuktsikring ved oppvaskmaskinen samt installere vannstopp og komfyrvakt for å redusere risiko for skader og øke sikkerheten.

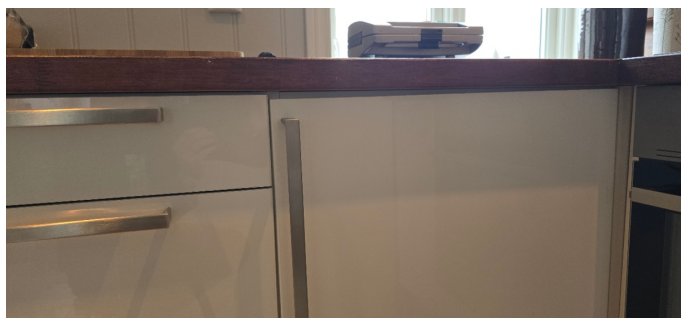
Heng i fronter

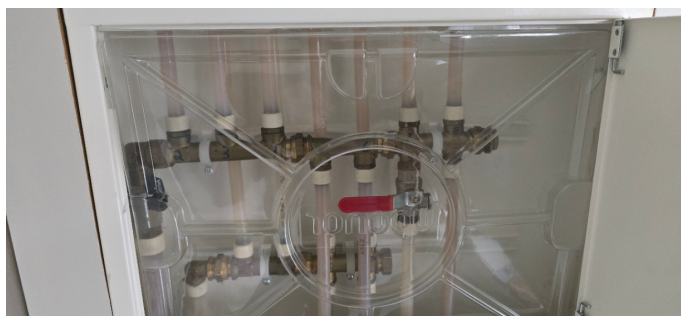
Fordeler skap rør i rør montert på soverom , med avrenning til bad.

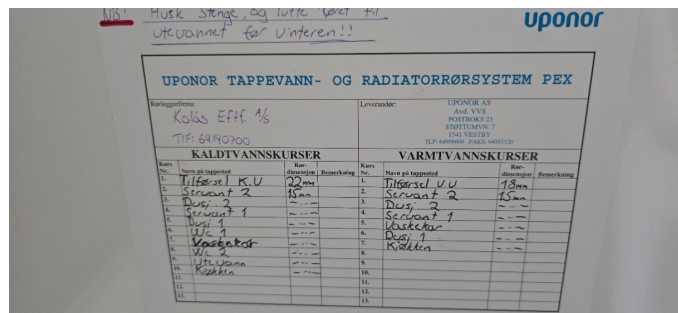
Fordeler skap rør i rør montert på soverom , med avrenning til bad.

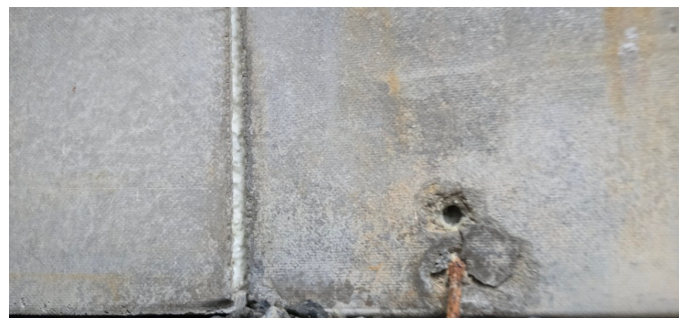
Det er noe mindre sprekker mellom ringmur elementer.

Sprekker i ringmurselement

Det er registrert mindre sprekkdannelser mellom ringmurselementene. Slike sprekker oppstår ofte som følge av bevegelser i konstruksjonen, temperaturvariasjoner eller normal aldring av materialet. Selv om sprekkenes per i dag fremstår som begrensede, kan de over tid utvikle seg og gi økt risiko for fuktinntrengning eller lokale svekkelser dersom de ikke følges opp. Det anbefales lokal utbedring av sprekkenes for å hindre videre utvikling og for å sikre at konstruksjonen beholder sin funksjon og levetid

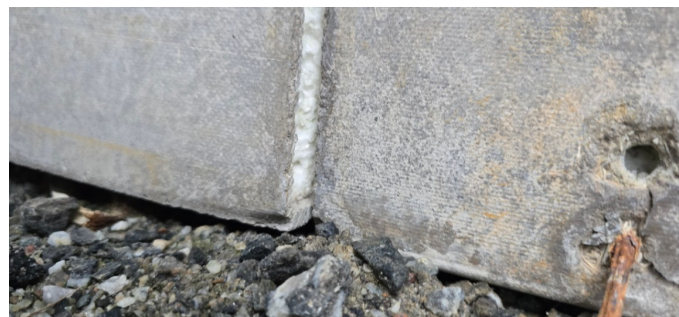
Sprekker i ringmurselement
