# Nydelig selveier over to plan. Stor og usjenert veranda + kveldsveranda. P-plass.

# Tilstandsrapport

gnr. 98, bnr. 1666, snr. 1

Befaringsdato: 02.03.2026

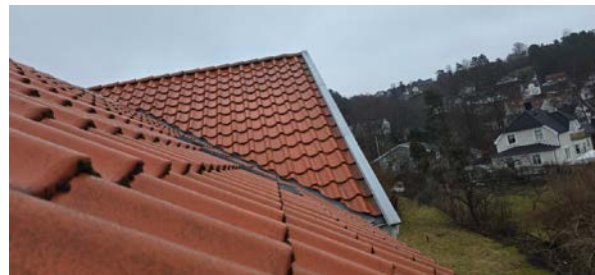
Taksteinen har mose og slitasje som følge av alder. Mose holder på fukt og gir økt fuktbelastning på takstein, noe som kan redusere levetiden og øke risikoen for frostsprengning.

Undertaket er ikke synlig på grunn av lukket konstruksjon. Dette gir usikkerhet rundt tilstanden og innebærer risiko for skjulte skader som ikke kan avdekkes uten åpning av konstruksjonen.

Takstein

Taket bør overvåkes jevnlig for å avdekke utvikling av slitasje eller skader.

Ved fremtidig vedlikehold eller utskiftning bør undertaket vurderes nærmere av fagperson, da tilstanden er ukjent.

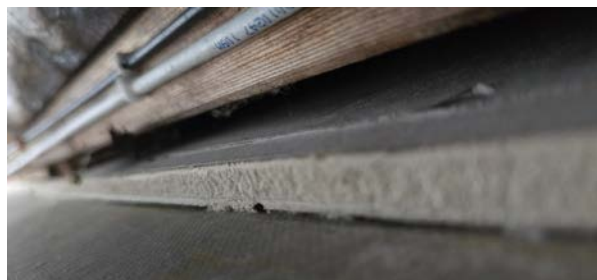
Det er begrenset lufting i nedre kant av kledningen, og det er ikke synlig musebånd eller annen sikring mot smådyr. Manglende lufting gjør at fukt som trenger inn bak kledningen ikke får tørket ut, noe som øker risikoen for råtesopp, muggvekst og fuktskader i både kledning og bakenforliggende konstruksjon. Fravær av musebånd gir i tillegg risiko for inntrengning av smådyr i veggkonstruksjonen, som kan skade isolasjon og skape luktproblemer. Det anbefales å etablere tilfredsstillende lufting og montere musebånd i nedkant av kledningen for å sikre riktig uttørring og hindre skadedyr. Tilstanden bør følges opp jevnlig.

Nedre kant av kledningen har begrenset lufting, og det er ikke synlig muse-sikring.

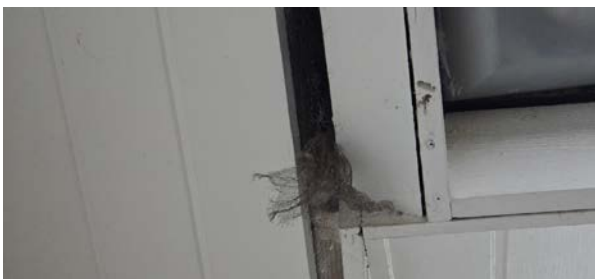
Hull i insektsnetting

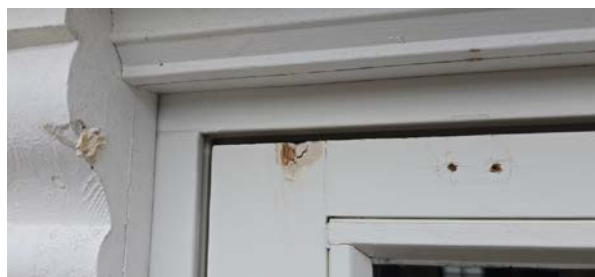
Terrassedøren er værslitt utvendig. Noe løs silikon rundt glass. Det er en skade på døren. Sprekker og svelling i nedkant. Løs glass list mellom isolerglass som indikere punktering av glass.

Terrassedør merker

Flere dører er vanskelige å åpne og lukke, noe som kan skyldes slitasje, bevegelser i karm eller manglende justering. Karmene er værslitte utvendig med sprekker i treverket, og terrassedøren har løs silikon rundt glasset, skader i nedkant og løs glasslist som kan indikere punktert glass. Slike forhold kan føre til luftlekkasjer, redusert isolasjonsevne, fuktinntrengning og videre materialskader over tid. Det må påregnes vedlikehold og lokal utbedring, og enkelte dører kan måtte skiftes ut. Dører bør justeres for å sikre normal funksjon og tetthet.

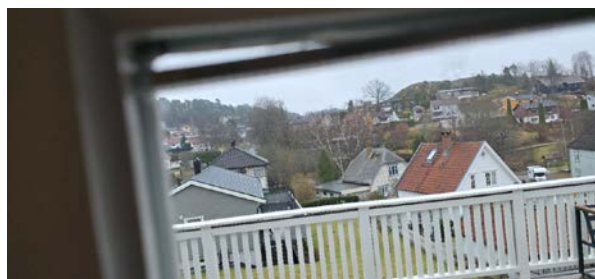
Løs list mellom isolerglass

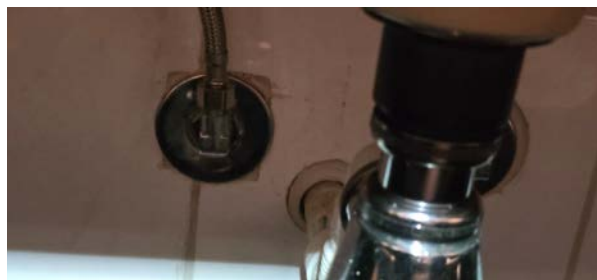
Membran kan ikke konstateres, verken i sluk, ved rørgjennomføringer eller ved terskel, og det foreligger ingen dokumentasjon. Når tettesjiktet er ukjent og mer enn halvparten av forventet brukstid er passert, øker risikoen for at membranen ikke lenger fungerer som forutsatt. Eldre membraner kan miste elastisitet og sprekke, noe som kan føre til lekkasjer og fuktskader i gulv, vegger og tilstøtende konstruksjoner. Sluket har begrenset tilgang på grunn av plasseringen under dusjkabinettet, og den delen av slukristen som skal være festet i gulvet er løs. Begrenset tilgang gjør det vanskelig å inspisere og rengjøre sluket, noe som øker risikoen for tette sluk og lekkasjer. Det må gjøres nærmere undersøkelser og innhentes dokumentasjon for å avklare membranens oppbygning og tilstand. Tilgang til sluket bør bedres. Inntil forholdene er avklart, bør rommet kun benyttes med dusjkabinettet, da dusjing direkte på vegg eller gulv kan medføre lekkasjer. Tilstanden bør overvåkes jevnlig, og for å oppnå tilstandsgrad 0 eller 1 må tettesjiktet skiftes ut.

Rørgjennomføringer i servantskap har ikke synlig membran eller mansjett

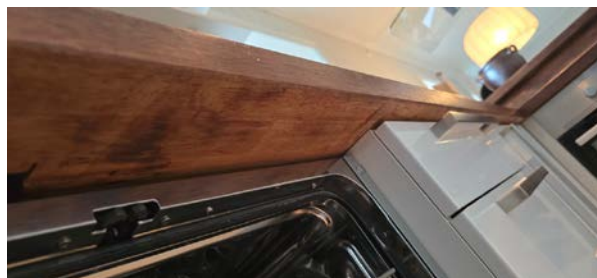
ikke fukt sikring under benkeplate ved oppvask maskin

Det er registrert enkelte funksjonelle og tekniske avvik ved kjøkkeninnredningen. Døren på hjørneskapet tar i komfyrdøren og kan ikke åpnes helt, og flere fronter har heng som påvirker normal bruk. Det er bruksmerker på benkeplaten. Det mangler fuktsikring ved oppvaskmaskinen, noe som øker risikoen for fuktskader i benkeplaten og omkringliggende innredning. Det er heller ikke montert vannstopp eller komfyrvakt, som er anbefalte sikkerhetstiltak i kjøkken. Fronter bør justeres, og det anbefales å montere fuktsikring ved oppvaskmaskinen samt installere vannstopp og komfyrvakt for å redusere risiko for skader og øke sikkerheten.

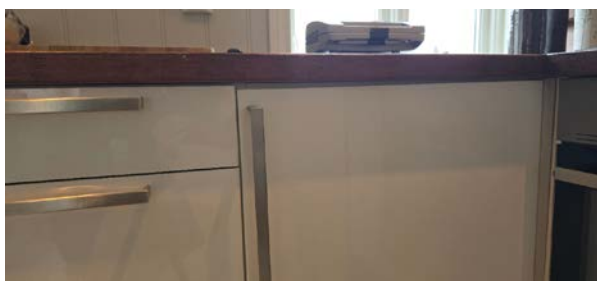
Heng i fronter

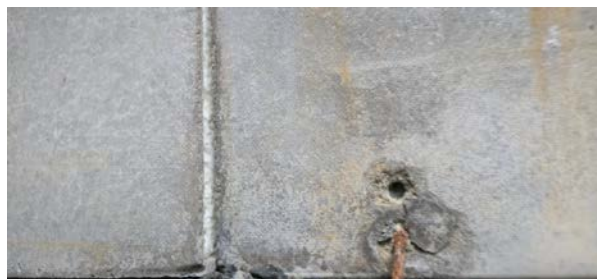
Det er registrert mindre sprekkdannelse mellom ringmurselementene. Slike sprekker oppstår ofte som følge av bevegelser i konstruksjonen, temperaturvariasjoner eller normal aldring av materialet. Selv om sprekkene per i dag fremstår som begrensede, kan de over tid utvikle seg og gi økt risiko for fuktinntrengning eller lokale svekkelser dersom de ikke følges opp. Det anbefales lokal utbedring av sprekkene for å hindre videre utvikling og for å sikre at konstruksjonen beholder sin funksjon og levetid

Sprekker i ringmurselement

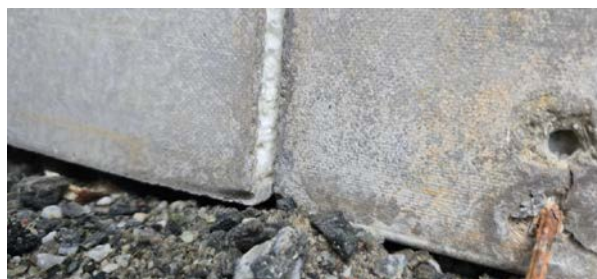
Sprekker i ringmurselement
