Tilstandsrapport

Boligbygg med flere boenheter
-

Gunnar Reiss-Andersens gate 101 E, 3259
LARVIK
-

Befaringsdato: 05.06.2024

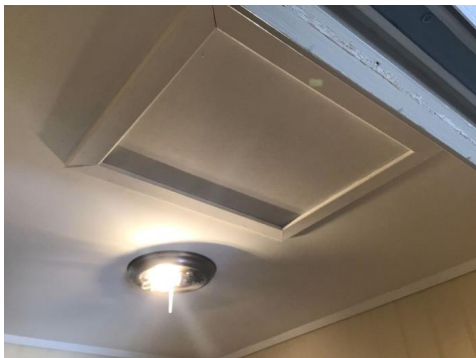
Takkonstruksjon/Loft

Takkonstruksjon fra byggeår. Tilkomst til loft fra luke i omkleddingsrom. Det ble ikke utført noe besiktigelse av loft pga. manglende tilkomst.

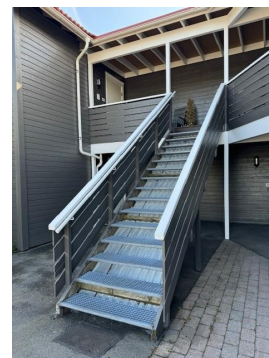
Utvendige trapper

Trapp av rustfritt stål og rekkverk oppført i trekonstruksjoner. Normal slitasje.

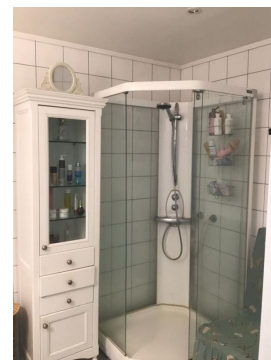
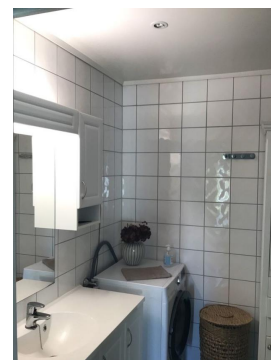
Generell

Bad/vaskerom ligger med tilkomst fra gang. Det er fra byggeår.

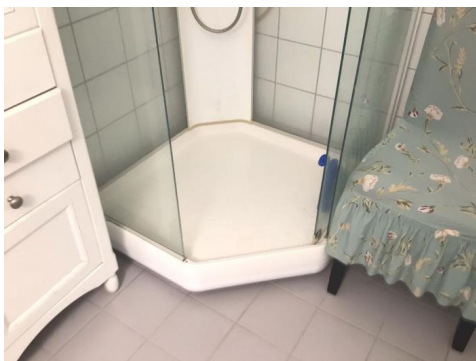
TG 1 Tilliggende konstruksjoner våtrom

Det ble foretatt hulltaking i omkleddingsrom. Ikke påvist eller observert tegn til fukt i hullet. Det ble ikke observert tegn til fukt v/bruk av fuktmåler i rommet.

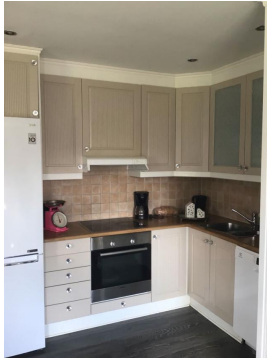
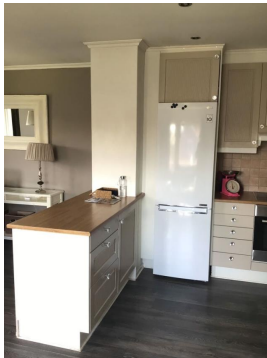
! TG 1 Avtrekk

Det er montert vifte på kjøkken. Den styrer også ventilasjon på bad/vaskerom. Liten sprekk på en knapp på vifte.
