# Tilstandsrapport

Boligbygg med flere boenheter

Carl Sibberns vei 5 B, 1598 MOSS

Befaringsdato: 01.04.2025

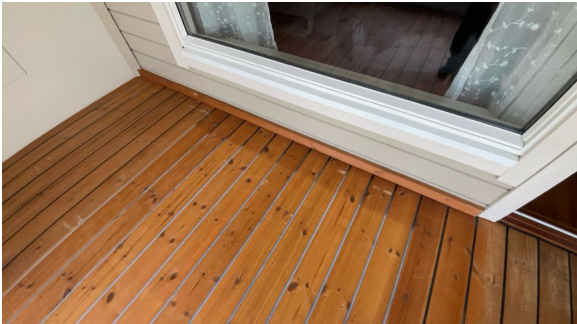
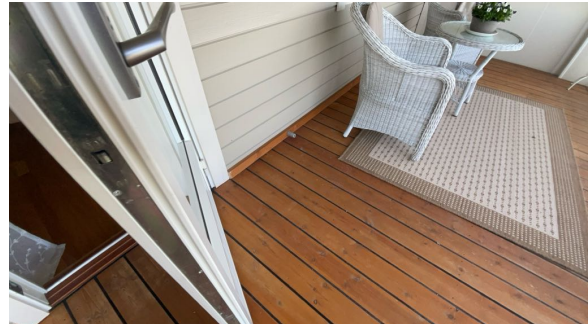
Det er ikke mulig å kontrollere lufting på denne konstruksjonen.

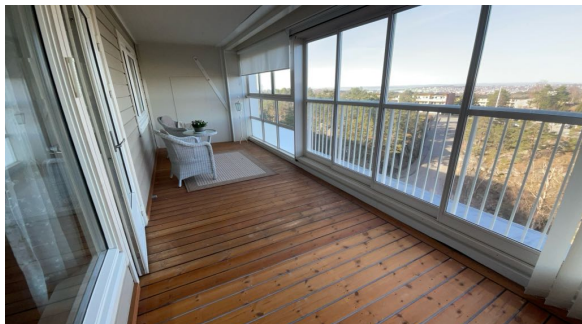
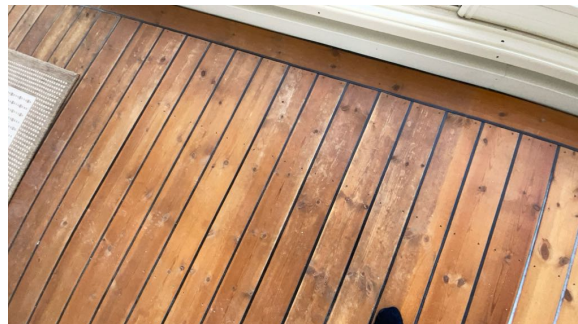
## TG 1 Balkonger, terrasser og rom under balkonger - 2

Terrasse mot øst med løst teppe og rekkverk av glass og metall.

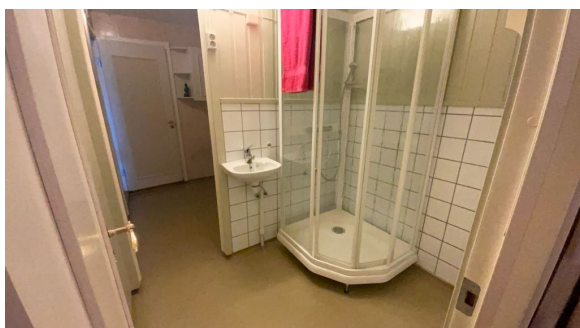
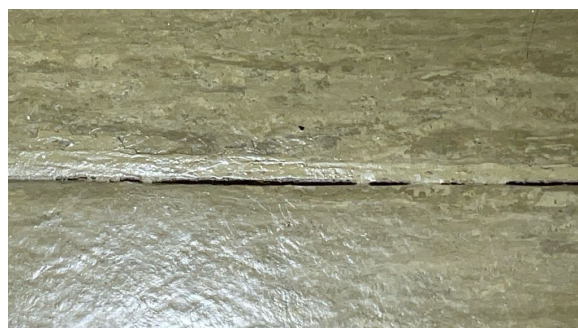
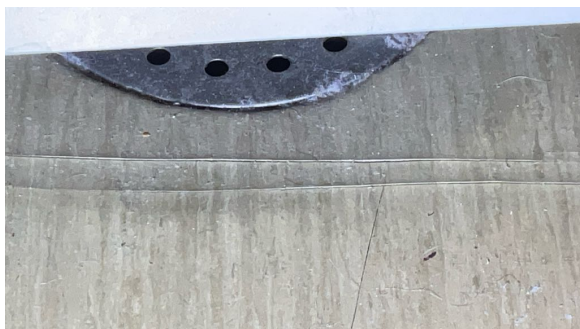
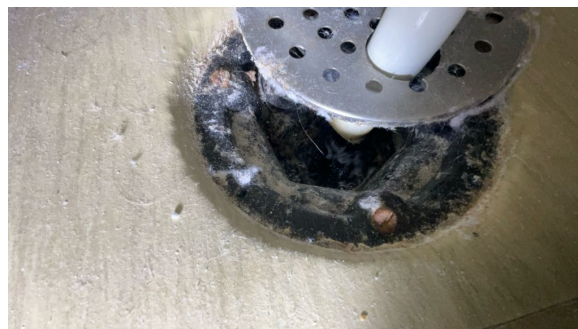
### 1. ETASJE > BAD

Synlige sprekker i skjøt belegget mellom rom, skader/sprekker på belegget inn mot sluk.

Det er montert plastsluk, i sluk er det synlig rustangrep på skruer til klemring.

Det er utført søk med fukt indikator type Protimeter MMS 3 med høyere verdier inn mot sluk en referansenivået for gulvet.

Alder indikerer at normal forventet brukstid er passert, lekkasje med påfølgende skader kan plutselig oppstå. Det må forventes at påkostninger/utskiftninger skal utføres innen kort tid, men det er vanskelig å mene noe om når dette blir påkrevet. Risikoen med å utsette denne type oppgradering er at andre deler av bygningsmassen vil kunne bli påført unødvendige skader som følge av en følgeskade i utett badetrom.

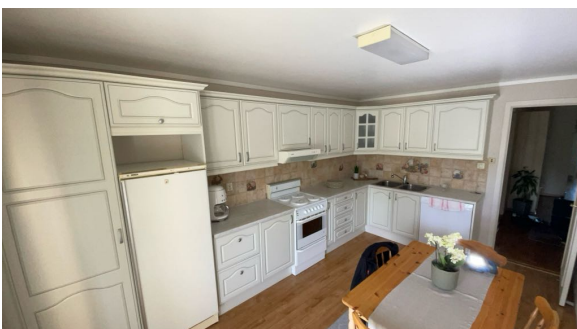
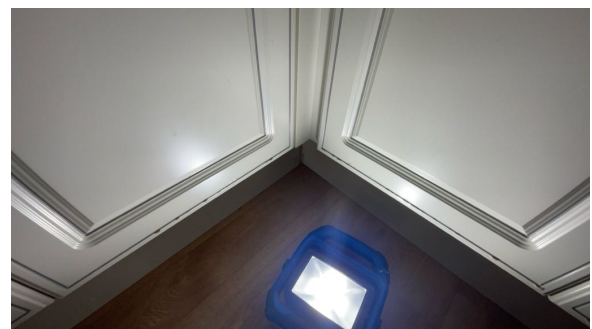
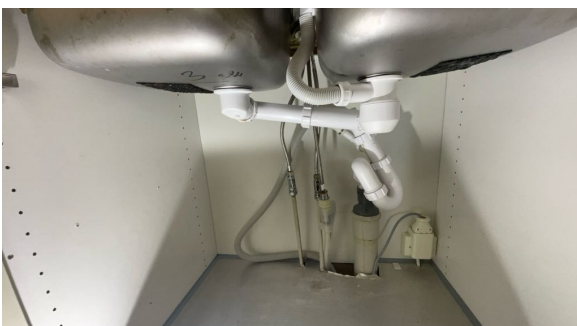
### 1. ETASJE > KJØKKEN

- Det er påvist at overflater har noe skader.

- Overflater må utbedres eller skiftes.

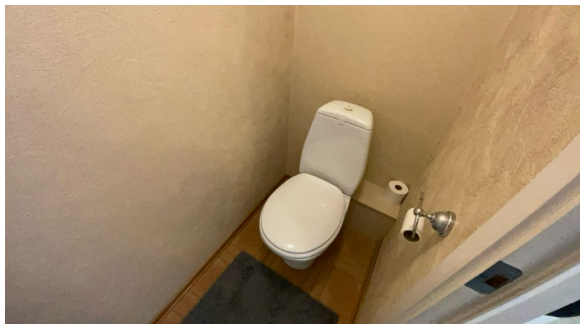
### 1. ETASJE > TOALETROM

- Toalettrom har kun naturlig avtrekk fra rommet, NS 3600 krever mekanisk avtrekk for å kunne gi TG 0/1.
- Det er avvik:

Gulv har sprekker og er løst.

Feste toalett, løst toalett gir fare for lekkasje på vannrør.
