Tilstandsrapport

Rekkehus

Bjørkvegen 11, 7653 VERDAL

Befaringsdato: 09.03.2025

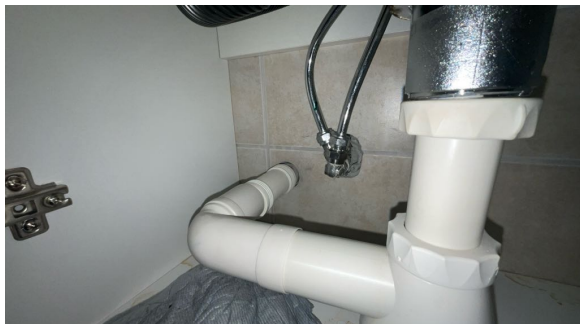
1.ETASJE > BAD

Løst/defekt dusjarmatur.
Fuktmerker i servantskap under servant.
Dusjdør er løs.
Defekt temperaturjustering til dusj.

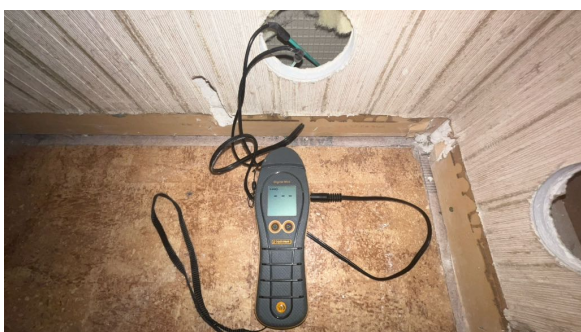
1.ETASJE > VASKEROM

Det er etablert FlowStop aktiv lekkasjesikring / varsler på hovedvannledningen inne i vaskerommet.

- Sluket må sjekkes og rengjøres jevnlig.
- Overvåk tilstanden jevnlig. For å få tilstandsgrad 0 eller 1 må slukløsningen skiftes ut og sannsynligvis må også membransjiktet skiftes/utbedres. Det er imidlertid vanskelig å si noe om tidspunktet for når dette er nødvendig.

Vaskerommet må påregnes oppgradert i nær fremtid.

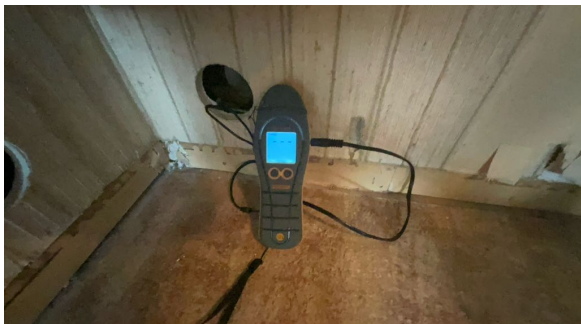
2.ETASJE > KJØKKEN

- Det er påvist fukt skjolder/svelling i bunnplate i benkeskap.

- Det må foretas lokal utbedring.

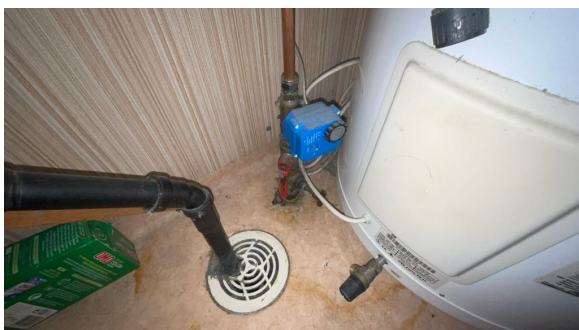
TG 2 Avløpsrør

Det er avløpsrør av plast.

- Det er ikke behov for utbedringstiltak siden anlegget fungerer i dag, men ut ifra alder kan skader plutselig oppstå på eldre anlegg.
- I forbindelse med oppgradering av våtrom vil det være naturlig med utskiftning av rør.

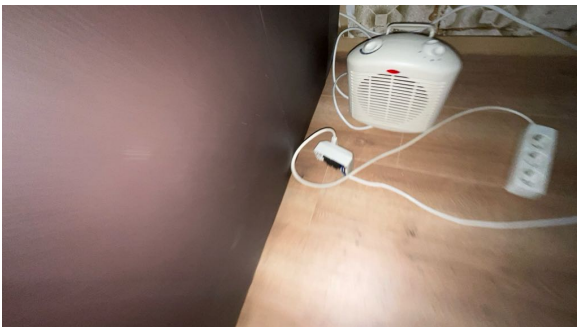
Stikkontakt ikke festet til vegg.

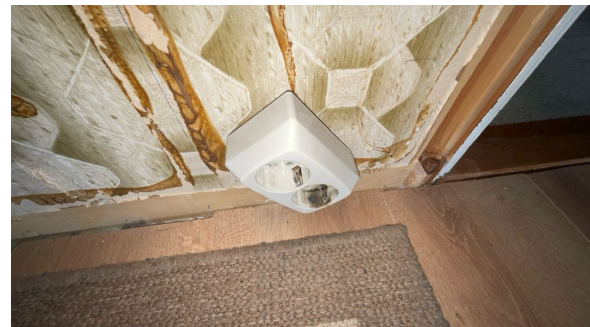
Løs stikkontakt på stue. Tegn på varmgang i stikkontakt

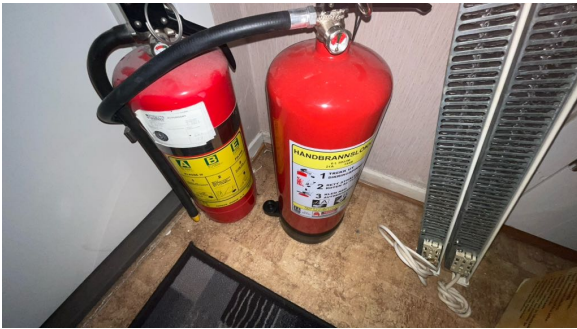
Boligen har pulverapparat fra 1997 og skumapparat fra 2011.
