# Tilstandsrapport

Enebolig

Knatten 1A , 4355 KVERNALAND

Befaringsdato: 12.02.2026

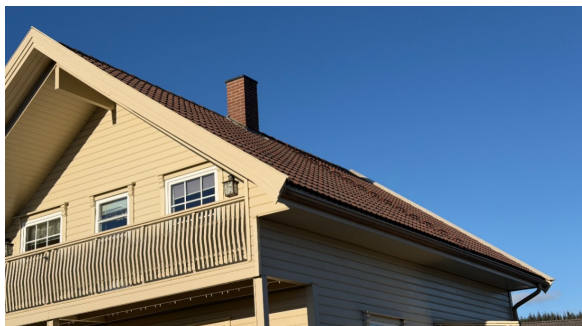
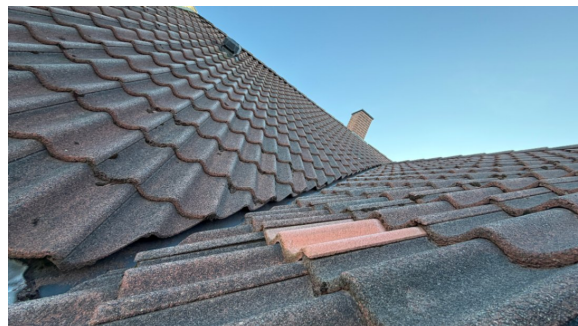
## TG 2 Nedløp og beslag

Takrenner og nedløp av lakkert aluminium, påregnelig med noen smålekkasjer i skjøter. Normal tid før utskifting av takrenner/nedløp i aluminium er 30 - 50 år. Oppspyling/kontroll av takrenner og nedløp anbefales med jevne mellomrom.

- Overvåk tilstanden jevnlig. For å få tilstandsgrad 0 eller 1 må beslag/renner/nedløp skiftes ut, men tidspunktet for når dette er nødvendig er vanskelig å si noe om.

Snøfanger anbefales etablert for god personsikkerhet.

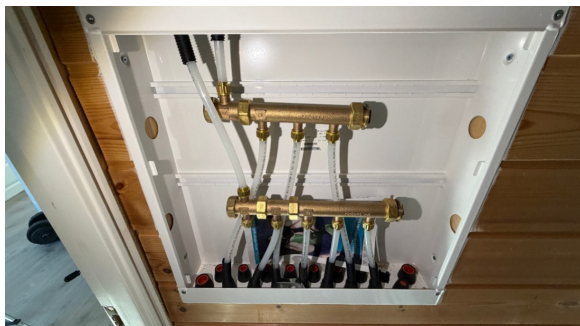
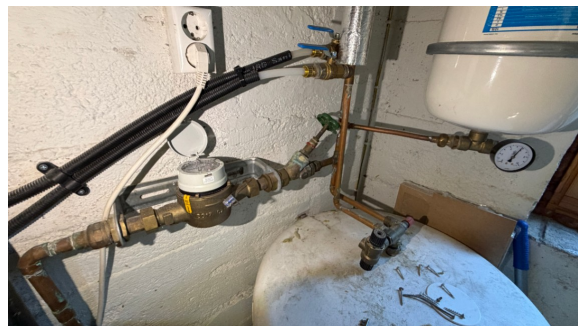
## ⓘ TG 2 Avløpsrør

- Mer enn halvparten av forventet brukstid er passert på innvendige avløpsledninger.
- Det er påvist andre avvik:

Avløpsanlegg fra byggeåret har nådd en høy alder og skader/lekkasjer kan oppstå.

Eldre avløpsanlegg gir økt risiko for lekkasjer, tilstoppinger og behov for utskifting.

- Det er ikke behov for utbedringstiltak siden anlegget fungerer i dag, men ut ifra alder kan skader plutselig oppstå på eldre anlegg.
- Andre tiltak:
- I forbindelse med oppgradering av våtrom vil det være naturlig med utskifting av rør.

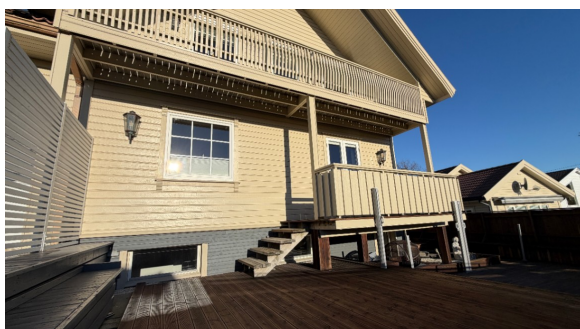
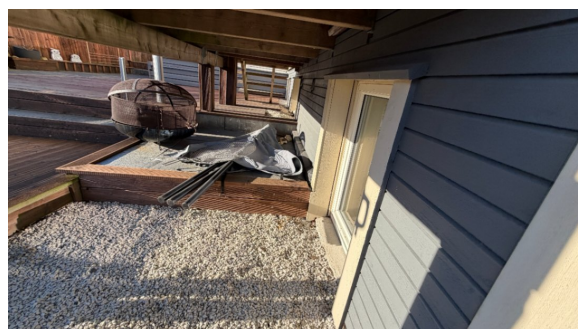
## TG 2 Grunnmur og fundamenter

- Grunnmuren har sprekke-dannelser.

Det registreres riss og sprekker i grunnmuren ved kjellertrapp, innvendig saltutslag på mur. Ukjent om dette skyldes fuktvandring, og eller manglende ventilering av rom.
