Knatten 1A, 4355 KVERNALAND

**Romslig og innholdsrik enebolig -  
Dobbel garasje - Flere bad -  
Familievennlig beliggenhet**

Befaringsdato: 12.02.2026

# Tilstandsrapport

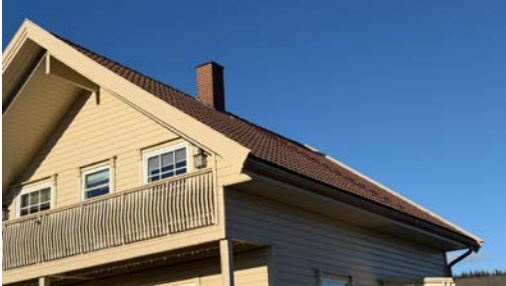
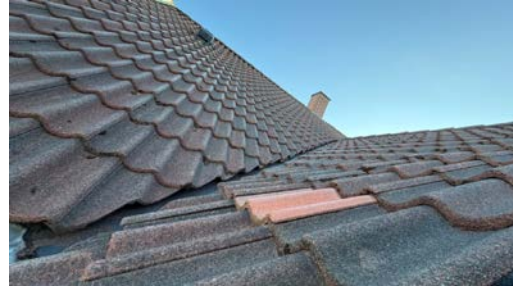
## **TG 2** Nedløp og beslag

Takrenner og nedløp av lakkert aluminium, påregnelig med noen smålekkasjer i skjøter.  
Normal tid før utskifting av takrenner/nedløp i aluminium er 30 - 50 år.  
Oppspyling/kontroll av takrenner og nedløp anbefales med jevne mellomrom.

- Overvåk tilstanden jevnlig. For å få tilstandsgrad 0 eller 1 må beslag/renner/nedløp skiftes ut, men tidspunktet for når dette er nødvendig er vanskelig å si noe om.

Snøfanger anbefales etablert for god personsikkerhet.

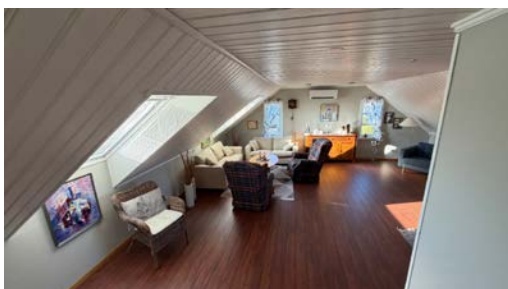
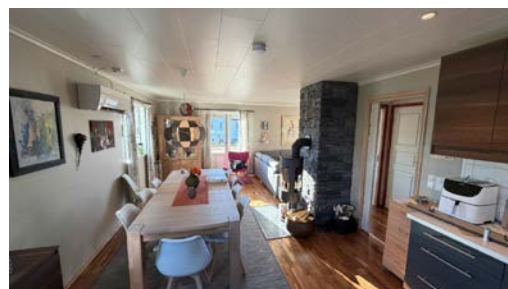
## Etasjeskille/gulv mot grunn

Etasjeskiller er av trebjelkelag.

Det er synlig bruk av diffusjonsplast i gulv ved inspeksjonsluke.

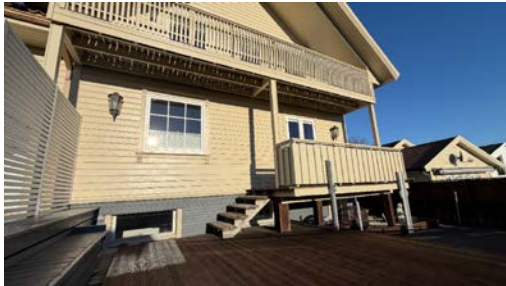
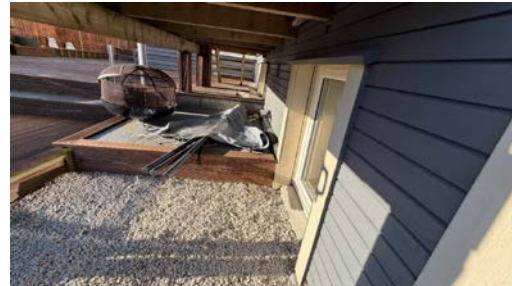
## Grunnmur og fundamenter

Grunnmuren har sprekkdannelser.

Det registreres riss og sprekker i grunnmuren ved kjellertrapp, innvendig saltutslag på mur. Ukjent om dette skyldes fuktvandring, og eller manglende ventilering av rom.

Bygningen har betonggrunnmur.
