# Tilstandsrapport

Boligbygg med flere boenheter

Tverrveien 3, 1920 SØRUMSAND

Befaringsdato: 18.09.2025

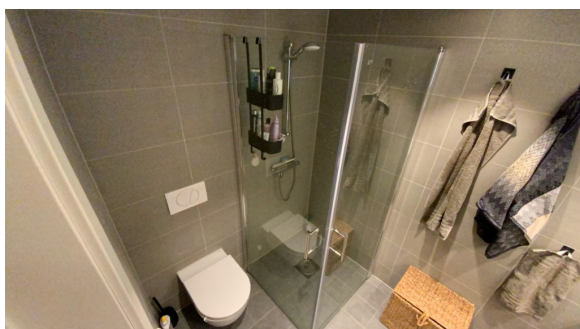
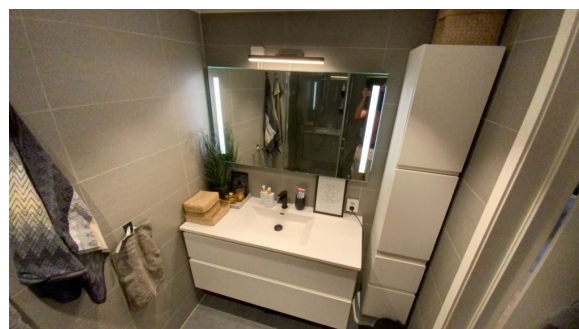
Aktuell byggeforskrift er teknisk forskrift 2017. Dokumentasjon: kontrollerklæringer via ferdigattest.

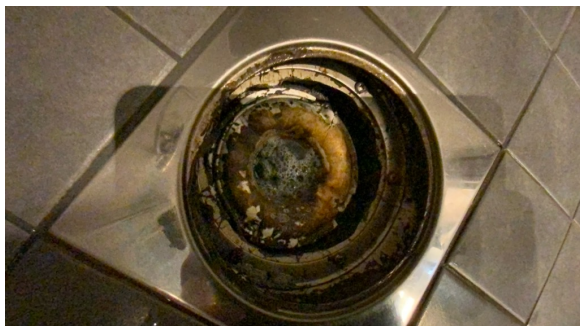
Rommet har innredning med heldekkende servant, lys med speil, veggmontert toalett og innfeltbare dusjvegger/hjørne i herdet glass.

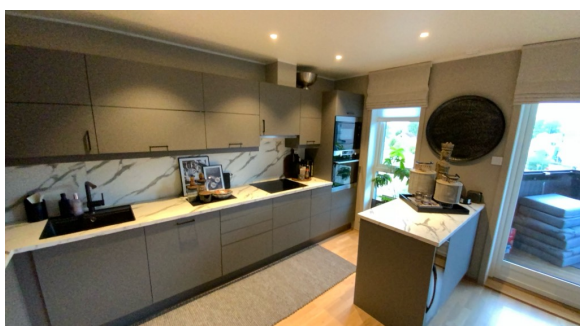
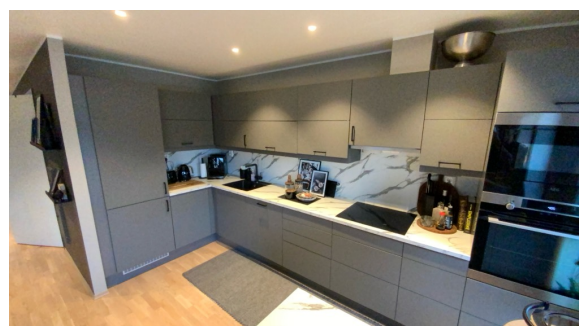
Kjøkkenet har Aubo innredning med glatte fronter. Benkeplaten er av laminat med nedfelt kompositt oppvaskkum. Det er integrert kjøl/frysenskap og oppvaskmaskin. Nedfelt induksjonstopp. Innebygget micro, vinskap og stekeovn. Etablert vannstoppsystem og komfyrvakt.

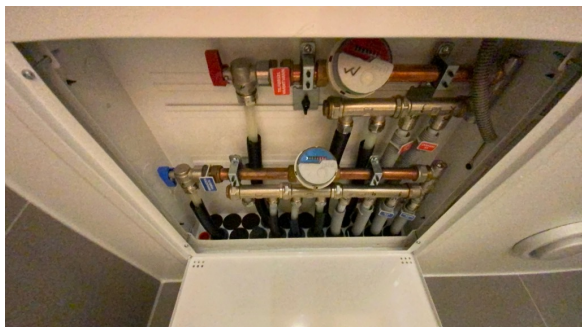
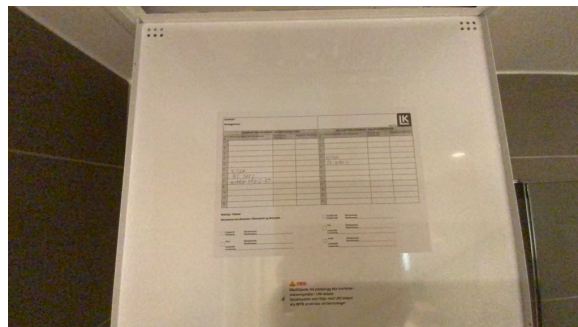
Innvendige vannledninger er av plast (rør i rør). Det er besiktiget i rørskap.

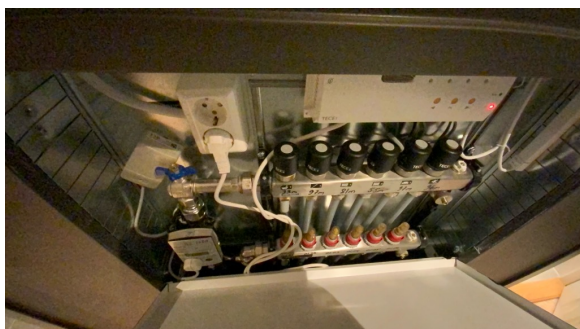
Det er etablert vannbåren varme i gulv for oppvarming.
