# Tilstandsrapport

Enebolig

Wrights gate 2 , 3970 LANGESUND

Oppdragsnr.: 22307-1026

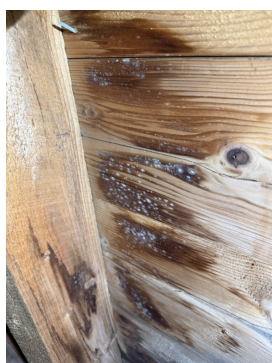
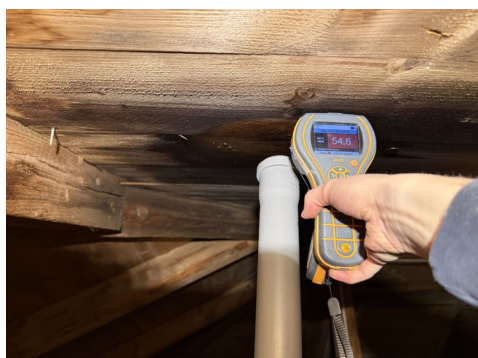
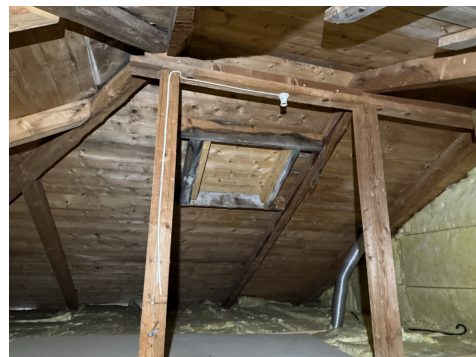
Det ble registrert soppdannelser på undertak og tilstøtende trekonstruksjoner. Fuktmåling viste verdier opp mot 54 vektprosent trefuktighet. Det ble videre observert spor etter borebiller i treverket. Rundt pipeløp og gjennomføringer i yttertak er det registrert fuktskjolder. Avløpsluftung er ført rett opp mot undertak, og ventilasjon fra 2. etasje avsluttes i loftsrommet uten videre føring til friluft.

TG 2 vurderes grunnet påvist soppdannelse, svært høye fuktverdier i trekonstruksjon, tegn til skadedyrangrep samt mangelfull og feilaktig ventilasjonsføring.

Årsak: Avløpsluftung avsluttet mot undertak og ventilasjon fra 2. etasje som ikke er ført til friluft har gitt økt fuktbelastning. Fuktskjolder er forenlig med utettheter. Borebiller har sammenheng med fuktig treverk.

Risiko: Videre fuktpåvirkning kan føre til økt sopp- og råteutvikling samt videre insektangrep.

Konsekvens: Forholdet kan medføre behov for omfattende utbedring av loftskonstruksjonen.

Anbefalt tiltak: Det anbefales å etablere durgoventil, føre ventilasjon til friluft og få kontrollert og utbedret utettheter rundt gjennomføringer i yttertaket, samt vurdere omfang av fukt- og insektsskader.

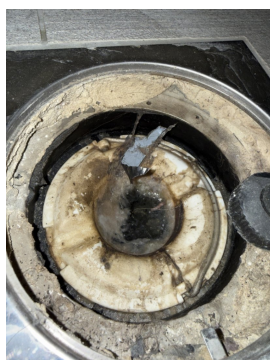
Konsekvens: Forholdet kan vanskeliggjøre rengjøring og vedlikehold av sluk, samt medføre behov for nærmere undersøkelser eller tiltak dersom det senere oppstår symptomer på lekkasje eller fuktskade.

Anbefalt tiltak: Det anbefales å sikre bedre tilgjengelighet til sluk for rengjøring og kontroll.

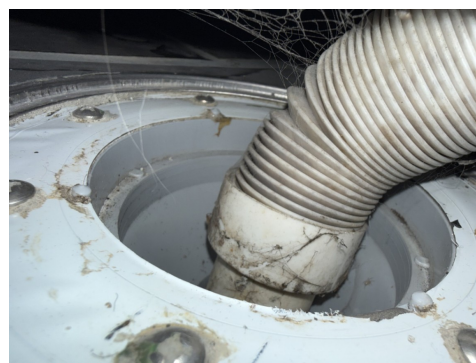
Risiko: Manglende dokumenterbar tetting rundt sluk kan gi økt risiko for fuktinntrengning i konstruksjonen. Begrenset tilgjengelighet kan medføre at skader ikke oppdages tidlig.

Konsekvens: Forholdet kan øke risiko for fuktinntrengning rundt sluk og vanskeliggjøre rengjøring, med behov for tiltak dersom lekkasje oppstår.

Anbefalt tiltak: Det anbefales å vurdere tettesjiktets tilslutning til sluk og sikre bedre tilgjengelighet for kontroll og vedlikehold.

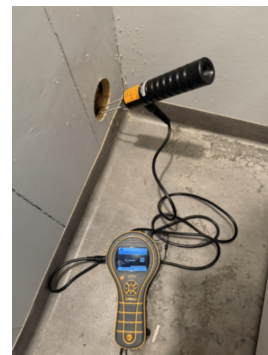
Det ble foretatt hulltaking og fuktmåling i tilstøtende vegg for våtsone, uten at det ble påvist unormale fuktverdier på befaringstidspunktet. Det bemerkes at målingen kun gir et øyeblikksbilde, og at forhold som alder og tekniske utførelse fortsatt kan ha betydning for levetid og vedlikeholdsbehov. Videre overvåkning og jevnlig vedlikehold anbefales for å opprettholde funksjon.

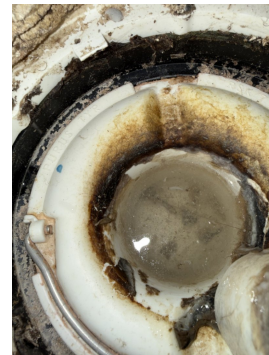
Risiko: Manglende dokumenterbar tetting rundt sluk kan gi økt risiko for fuktinntrengning i konstruksjonen. Begrenset tilgjengelighet kan medføre at skader ikke oppdages tidlig.

Konsekvens: Forholdet kan øke risiko for fuktinntrengning rundt sluk og vanskeliggjøre rengjøring, med behov for tiltak dersom lekkasje oppstår.

Anbefalt tiltak: Det anbefales å vurdere tettesjiktets tilslutning til sluk og sikre bedre tilgjengelighet for kontroll og vedlikehold.

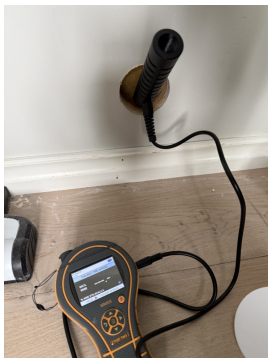
Det ble foretatt hulltaking og fuktmåling i tilstøtende vegg for våtsone, uten at det ble påvist unormale fuktverdier på befaringstidspunktet. Det bemerkes at målingen kun gir et øyeblikksbilde, og at forhold som alder og tekniske utførelse fortsatt kan ha betydning for levetid og vedlikeholdsbehov. Videre overvåkning og jevnlig vedlikehold anbefales for å opprettholde funksjon.
