# Tilstandsrapport

Enebolig

Olaf Ryes gate 11, 3681 NOTODDEN

Befaringsdato: 12.05.2025

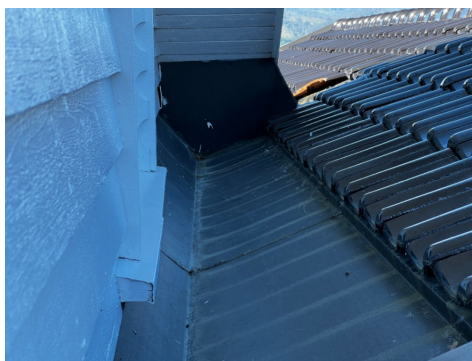
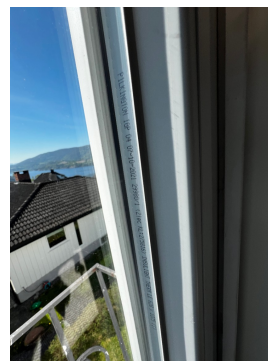
- Det er påvist avvik rundt innsettsdetaljer.

Noe oppsprekking i belistning for utforing da det er eldre lister som står mot beslag vannbrett uten spalte/dryppkant.

Selve vinduene vurderes som TG 1 da de er fra 2021, men belistning bør utbedres med tanke på utvikling av fukt og råteskader.

- Det bør gjøres tiltak for å lukke avviket.

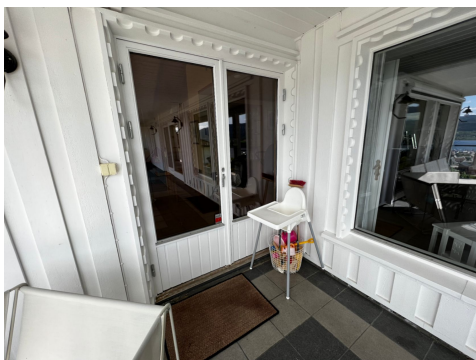
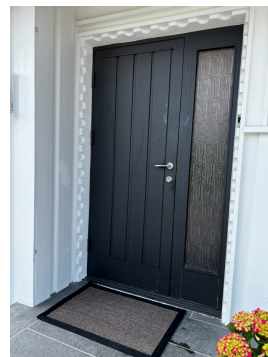
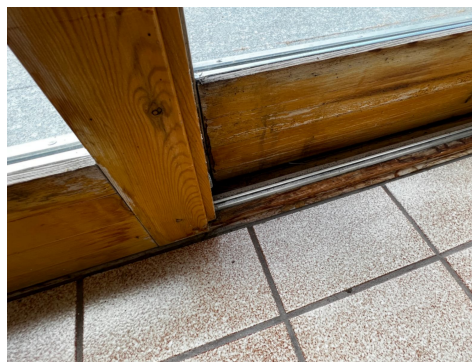
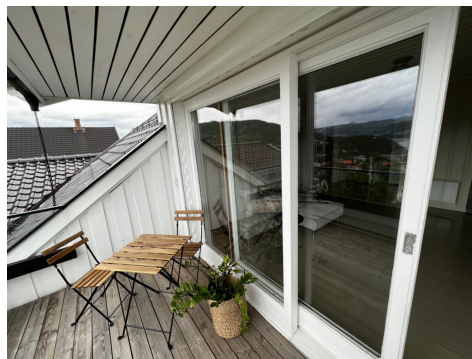
## ! TG 2 Dører

- Det er påvist avvik rundt innsettingsdetaljer.
- Det er påvist dører med punkterte eller sprukne glassruter.
- Det er påvist dører som er vanskelig å åpne eller lukke.
- Det er påvist tegn på innvendig kondensering av enkelte glass.
- Det er påvist utetthet/åpning mellom dørblad og dørkarm. Dvs. at kald trekk kan oppstå.
- Karmene i dører er værslitte utvendig og det er sprekker i trevirket.

- Det bør gjøres tiltak for å lukke avviket.
- Det må påregnes noe vedlikehold og at enkelte dører må skiftes ut.
- Kondensering på enkelte glass har medført fuktskader i treverk som kan medføre utskiftningsbehov av enkelte dører.

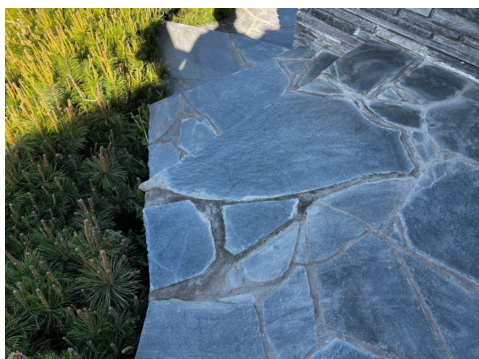
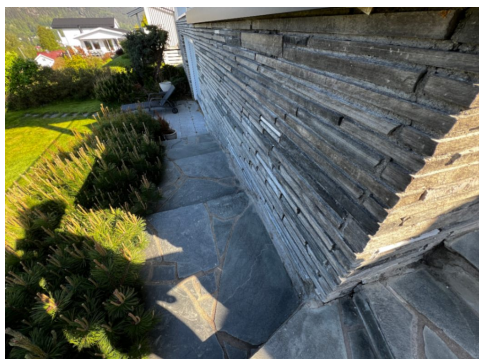
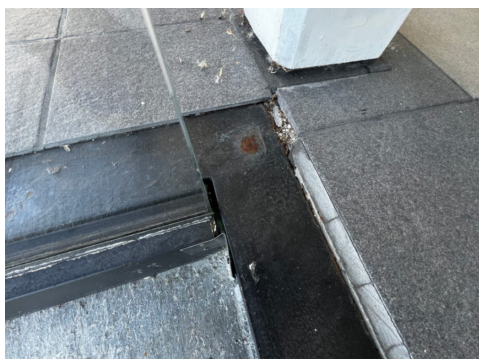
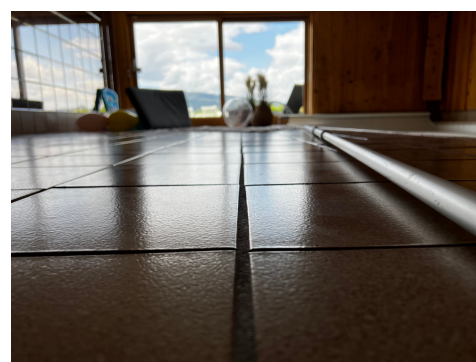
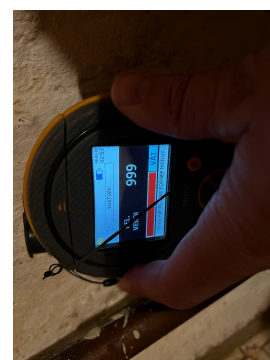
- Overflater har en del slitasjegrad utover det en kan forvente.
- Det er avvik:

Fukt i dekke og murer indikert.

- Overflater må utbedres eller skiftes.

Nærmere undersøkelse av oppforet gulv i "kjellerstue" bør foretas med tanke på kapillært fukt opptrekk fra grunnen.

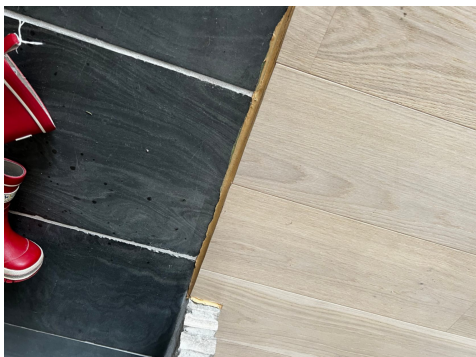
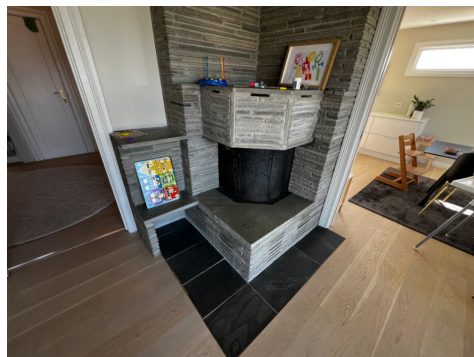
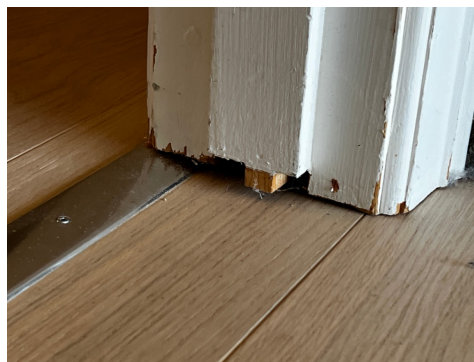
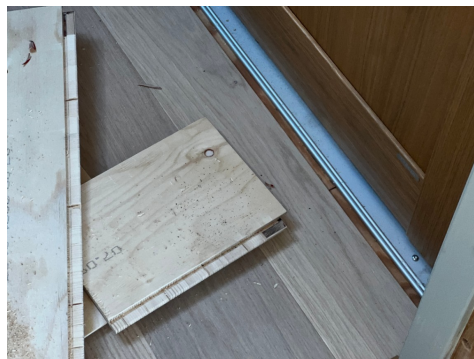
- Overflater har en del slitasjegrad utover det en kan forvente.
- Det er avvik:

Lister med hakk/skader bør males og det bør fuges lister til dører som er noe for korte mot gulv.

Fuging/list må utbedres ved overgang fliser mot parkett ved stuegulv.

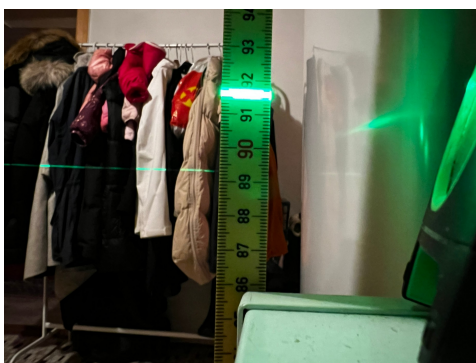
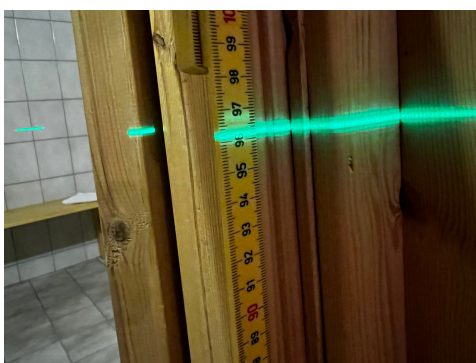
- Målt høydeforskjell på mellom 10 - 20 mm innenfor en lengde på 2 meter. Tilstandsgrad 2 gis med bakgrunn i standardens krav til godkjente måleavvik.
- Målt høydeforskjell på over 15 mm gjennom hele rommet. Tilstandsgrad 2 gis med bakgrunn i standardens krav til godkjente måleavvik.
- Målt høydeforskjell på over 20 mm innenfor en lengde på 2 meter. Tilstandsgrad 3 gis med bakgrunn i standardens krav til godkjente måleavvik.
- Målt høydeforskjell på over 30 mm gjennom hele rommet. Tilstandsgrad 3 gis med bakgrunn i standardens krav til godkjente måleavvik.

Avvik målt i gang mot dusjrom gammel del.  
Over 46mm planavvik i rommet.  
Øvrig ujevnheter kjellerrom.

Rommet/etasjen fungerer med avviket.

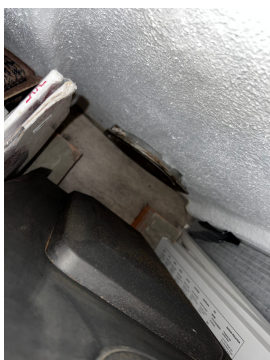
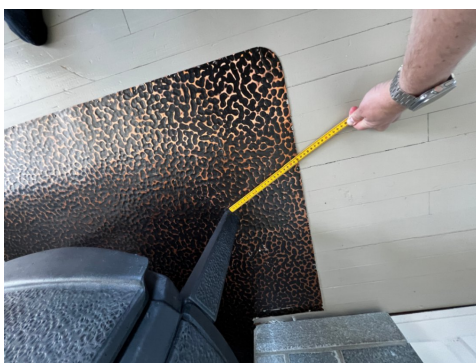
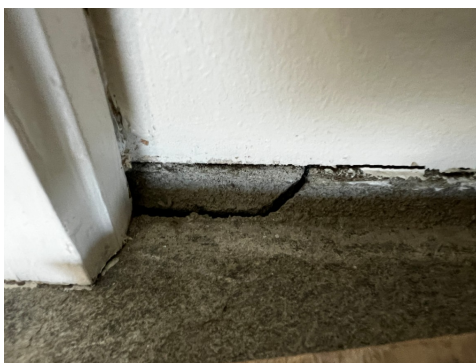
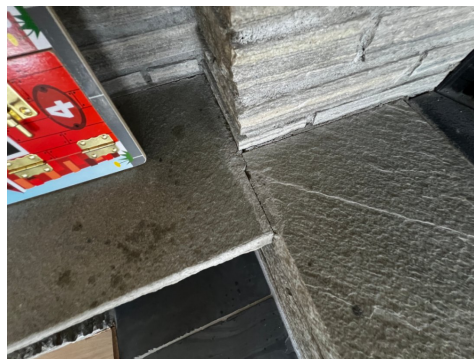
- Avstanden mellom ildstedet og brennbart materiale er for liten.
- Det er påvist brennbart materiale nærmere enn 300 mm fra sotluke/feieluke.
- Ildfast plate mangler på gulvet under sotluke/feieluke på pipe.
- Det er avvik:

Mindre riss i stein ved peis stue 1 et. ved brannmur og skifer.

Sprekker må tettes og det bør sjekkes om det er løse stein.

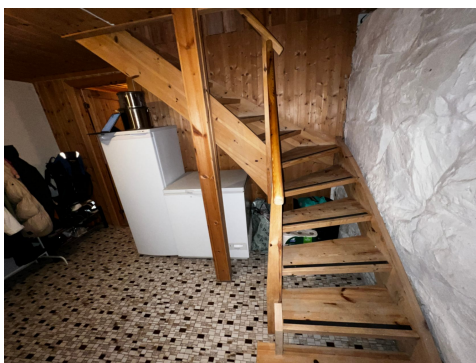
- Åpninger mellom trinn i innvendig trapp er større enn dagens forskriftskrav.
- Det er ikke montert rekkverk.
- Det mangler håndløper på vegg i trappeløpet.
- Det er avvik:

- Åpninger er såpass store at det ut ifra sikkerhetsmessige forhold anbefales å lage mindre åpninger.
- Håndløper bør monteres, men det var ikke krav på byggetidspunktet.
- Rekkverk må monteres for å lukke avviket.

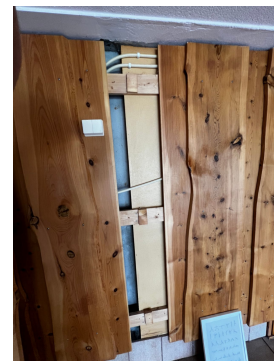
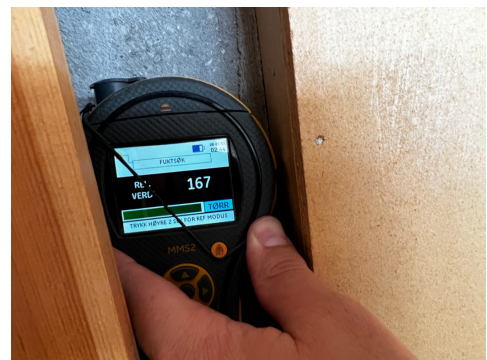
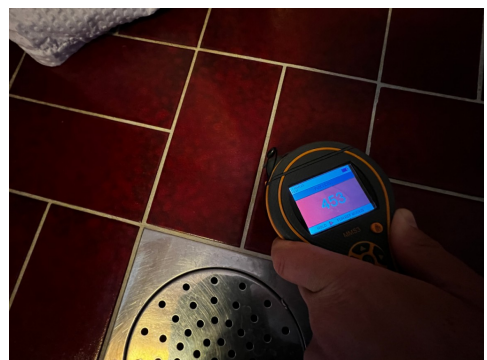
Hulltaking er ikke foretatt da det ikke er fysisk mulig pga tilliggende konstruksjoner. Murer i vegger.  
Demontert kledning for overflatemåling mot våtsone dusj. (se bilde).  
Fuktsøk på vegg ved dusj og gulv med overflate indikator viser fuktnivå over grenseverdi.

- Det er pga bygningsmessige hindringer ikke fysisk mulig å foreta hulltaking i vegg bak våtsone
- Det er registrert symptom på fuktskader

Noe fukt indikert i dekket rund sluk ved fuktsøk. Badet er heller ikke vært i bruk siste tiden.

Fuktsøk på vegg ved dusj og gulv med overflate indikator viser fuktnivå over grenseverdi.

Bruk av dusjkabinett anbefales med tanke på fukt indikert.

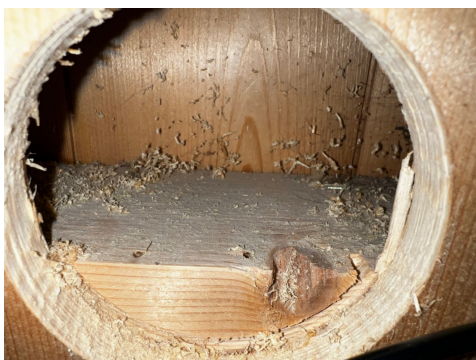
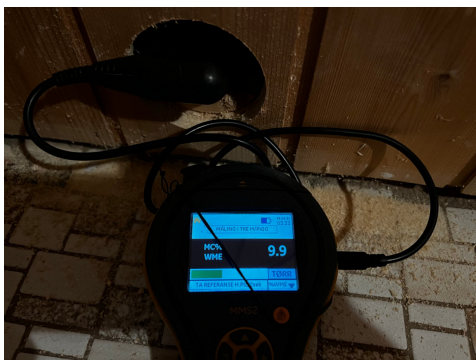
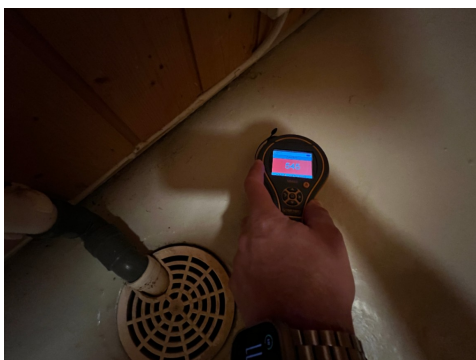
### ! TG 3 Tilliggende konstruksjoner våtrom

Hulltaking er foretatt uten å påvise unormale forhold. Hulltaking er foretatt i Kjellergang ved trapp. Fuktkvotemåling (vekt%) i konstruksjonen ble målt til 6,1%. Overflate søk indikerer 545 ved sluk.

- Det er i hulltakingen påvist feil utførelse av konstruksjonen. Ingen skade konstatert.
- Ved andre fuktundersøkelser enn hulltaking, er det påvist indikasjoner på fuktskader.

Fukt i dekket indikert, men ingen fuktskade på treverk pr.dd.  
Ingen tettesjikt på vegger eller membran registert.

Følg meg på fukt nivå og evt. utvikling. Fungerer med avviket pr.dd.  
Fare for fuktskade på treverk i kontakt med dekket.  
Estimat basert på registrerte forhold.

- Det er ikke behov for utbedringstiltak, men bør jevnlig observeres for å registrere utvikling.
- Det må foretas tiltak for å lukke avviket.

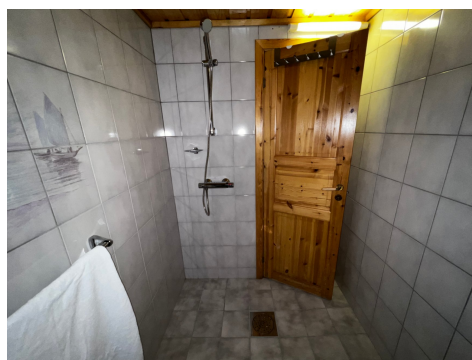
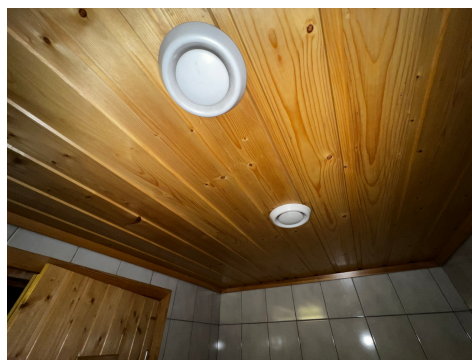
Ikke dusjvegg for å begrense fuktbelastning mot dør som er montert inne i våtsone.

Fukt indikert i gulv/dekket.

Tatt alle avvik registret på våtrommet i betraktning, samt alder. Bør våtrommet renoveres for å tilfredsstille dagens krav.

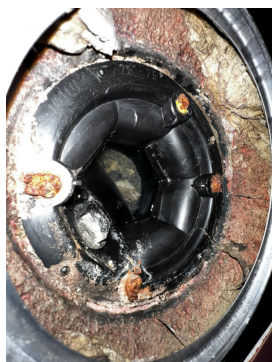
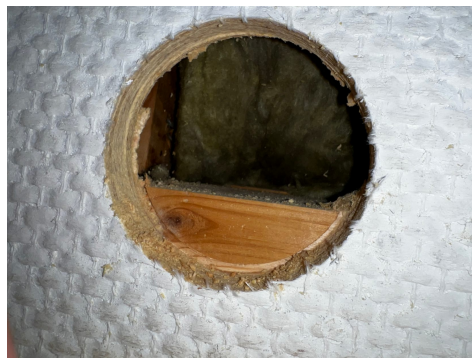
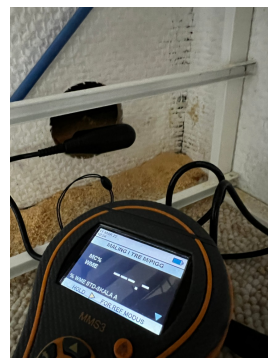
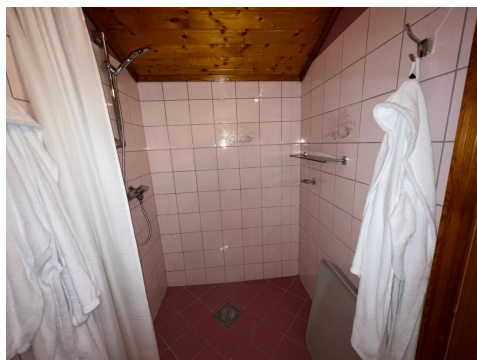
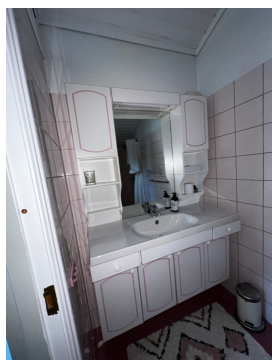
- Det er pga bygningsmessige hindringer ikke fysisk mulig å foreta hulltaking i vegg bak våtsone
- Ved andre fuktundersøkelser enn hulltaking, er det påvist indikasjoner på fuktskader.

Fuktsøk foretatt i dusj-sone på overflater og det er indikert noe høye verdier.

Fukt fra grunn påvist.

Tatt alle avvik registret på våtrommet i betraktning, samt alder. Bør våtrommet renoveres for å tilfredsstille dagens krav.

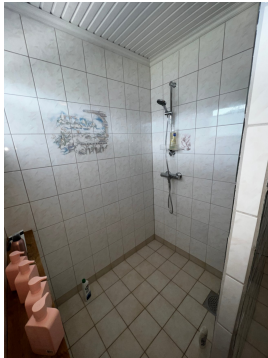
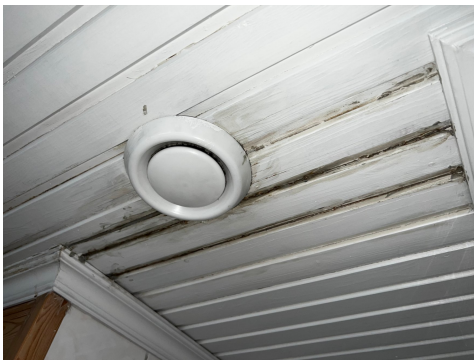
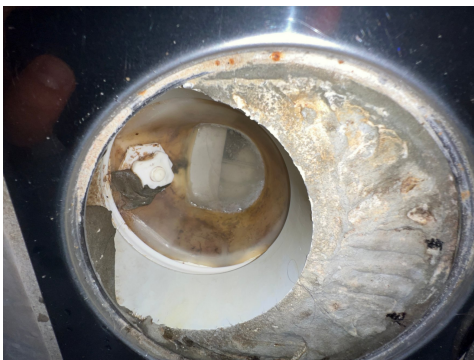
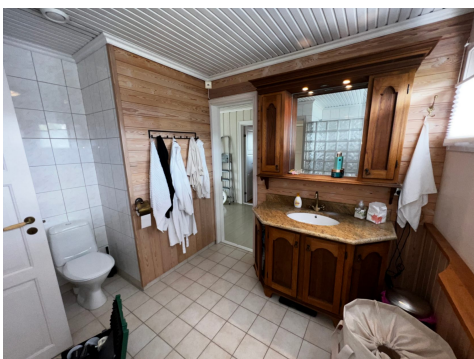
### TG 3 Generell

- Våtrommet må oppgraderes for å tåle normal bruk etter dagens krav.
- Fuktskader rundt ventil i himling over wc.  
Manglende fall til sluk og oppkant dør. Kun lokalt fall på ca 10mm i dusj "sone", utover dette flatt.  
Utette gjennomføringer vegg i innredning.  
Vinduer i våtsone.  
Uegnede materialer i våtsone.  
En må forvente generell oppgradering av våtrommets tettesjikt/membran for at våtrommet skal tåle en normal bruk etter dagens krav (tett våtsone). En samlet TG 3 for rommet er satt med bakgrunn i alder og manglende tetthet i våtsonen på rommet. Det er ikke behov for å gjennomføre en detaljert tilstandsanalyse, etter standardens krav.

Tatt alle avvik registret på våtrommet i betraktning, samt alder. Bør våtrommet renoveres for å tilfredsstille dagens krav.

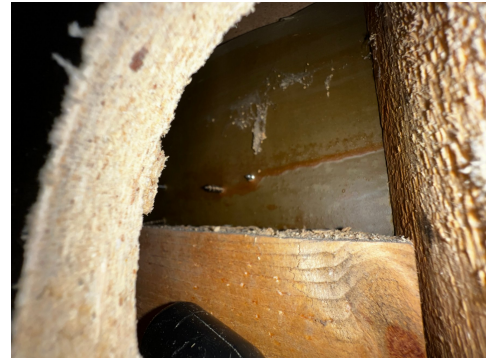
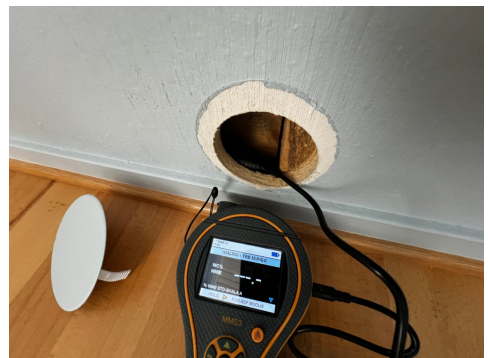
## TG 0 Tilliggende konstruksjoner våtrom

Hulltaking er foretatt uten å påvise unormale forhold. Hulltaking er foretatt i gang. Fuktkvotemåling (vekt%) i konstruksjonen ble målt til under 7%.

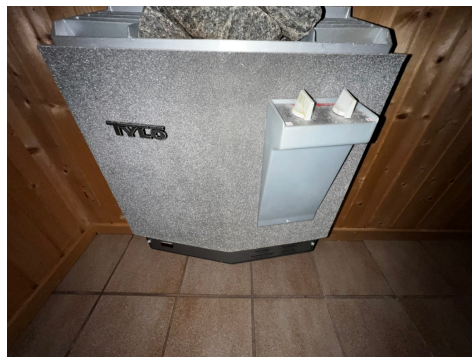
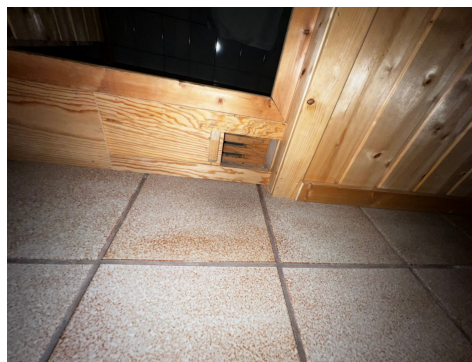
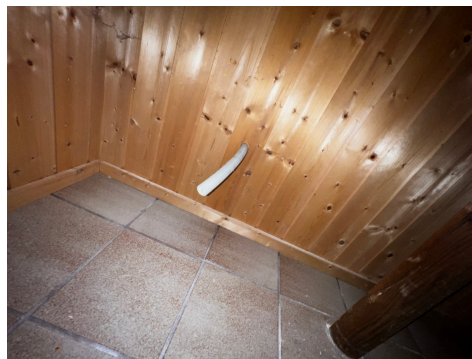
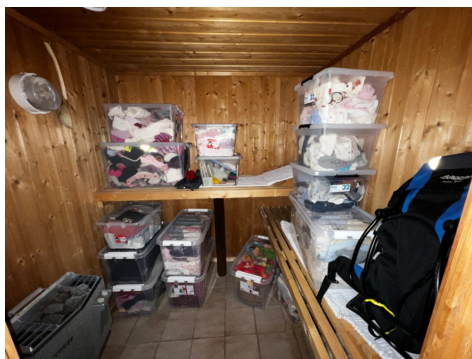
- Det er mulig fuktskade i konstruksjonen.
- Det måles forhøyede fuktverdier i bunnsvill ved bruk av hammerelektrode.

Fukt i kjellermurer og dekke smitter noe over i bunnsvill og øvrig treverk som er i kontakt med murer. Følg med på evt. negativ utvikling med tiden.

Badstue er ikke vært i bruk og ved bruk vil trolig fukt også avta noe.

- Det må gjennomføres ytterligere undersøkelser og foretas utbedring av eventuell skade.

Nærmere undersøkelse av rør som stikker ut av vegg anbefales.

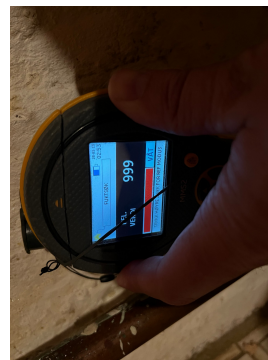
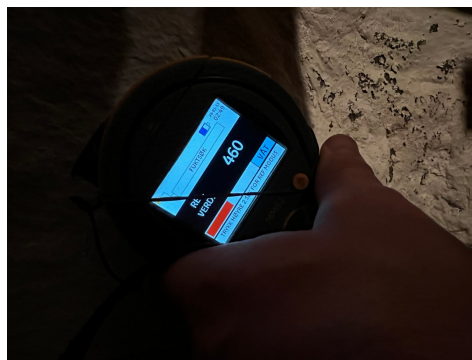
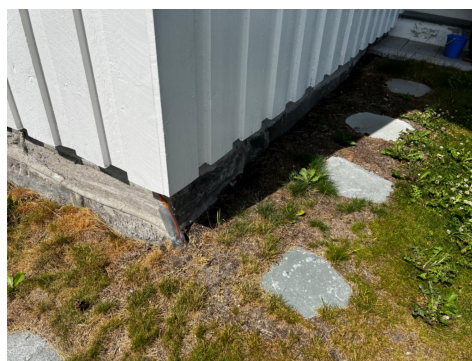
Drenering må utbedres med tanke på fukt indikert i dekke og murer. Fare for utvikling av skade på treverk i kjeller mot mur og dekke.

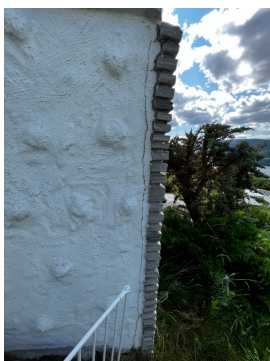
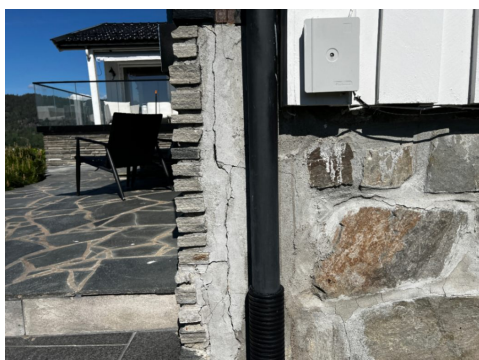
### TG 2 Grunnmur og fundamenter

Fasader med skifer bør utbedres, tyder på at de har løsnet noe fra mur. (se hjørne ved trapp til terrasse).

- Ytterligere undersøkelser må foretas for å få kartlagt tilstanden og omfanget på eventuelle skader.
- Det må foretas lokal utbedring.
