# Tilstandsrapport

Enebolig

Mosløyfa 19, 2072 DAL

Befaringsdato: 04.03.2026

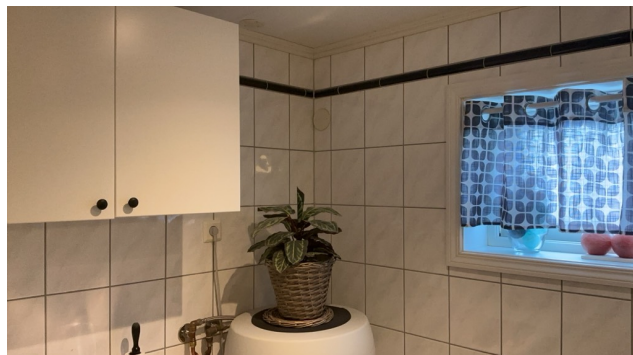
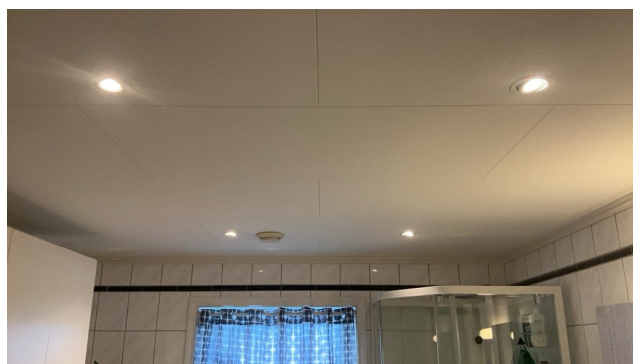
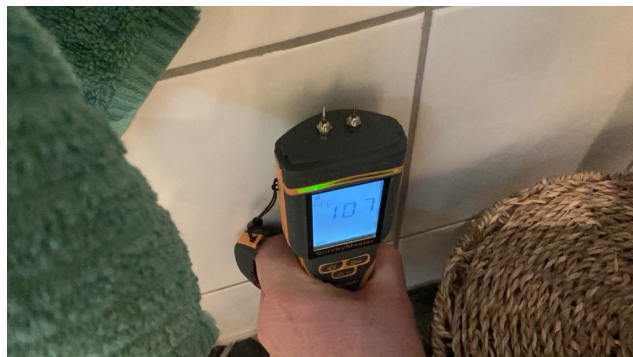
Himling: Himlingsplater. Ved enkle fuktsøk registrerte bygningssakkyndig ingen unormale verdier.

Slitasje på fuger er registrert. Det dusjes i dusjkabinett/badekar og det er derfor liten belastning på konstruksjonene da bruk av dusjkabinett/badekar hindrer i stor grad direkte vannsprut på veggene/gulv. Det gjøres likevel oppmerksom på at krav til membran likevel er tilstede i områdene som defineres som "våtsone", og skal tåle påkjenning av vann/fukt.

Det er ikke behov for utbedringstiltak siden våtrommet fungerer i dag, men ut ifra alder kan skader plutselig oppstå på eldre våtrom. Fornying/oppgradering av rommet bør etterhvert påregnes selv om rommet kan ha mange bruksår igjen. Dette er avhengig av bruk.

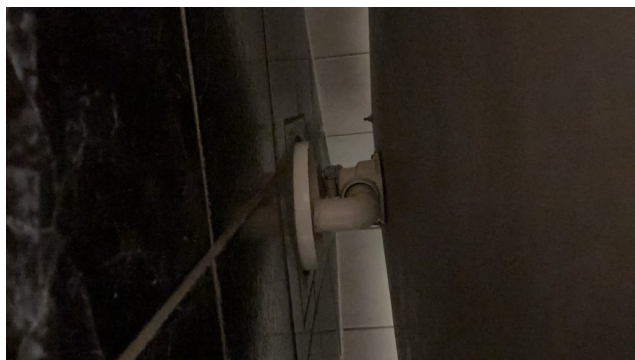
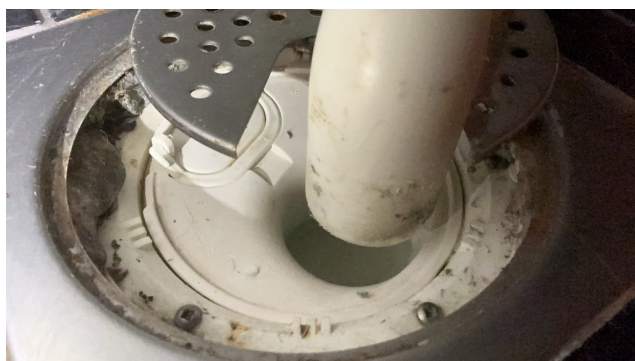
#### TG 2 Overflater Gulv

Gulv: Fliser, med varme. Det er målt ca 16mm høydeforskjell på gulv fra dørterskel til topp slukrist. Ved enkle fuktsøk ble det ikke registrert unormale verdier. Overflater under dusjkabinett er begrenset innsisert på grunn av tilgjengelighet. Fallforhold er ikke kontrollert under dusjkabinett pga manglende adgang for måling.

- Det er påvist at høydeforskjell fra topp slukrist til gulv/synlig topp membran ved dørterskel er mindre enn 25 mm.
- Det er avvik:

Gulvet er tilnærmet flatt. Det er lokalt fall til et sluk. Fall er ikke tilfredsstillende, men badet fungerer med dette avviket. Rommet har mer enn halvparten av forventet brukstid oppnådd. Rommet må brukes med forsiktighet og det må følges med på konstruksjonene da risikoen for skader er stor.

Siden våtrommet fungerer i dag er det ikke behov for strakstiltak. Men ut fra alder kan plutselig skader oppstå, det anbefales å følge med og bruke rommet med forsiktighet.

- Overvåk tilstanden jevnlig. For å få tilstandsgrad 0 eller 1 må slukløsningen skiftes ut og sannsynligvis må også membransjiktet skiftes/utbedres. Det er imidlertid vanskelig å si noe om tidspunktet for når dette er nødvendig.

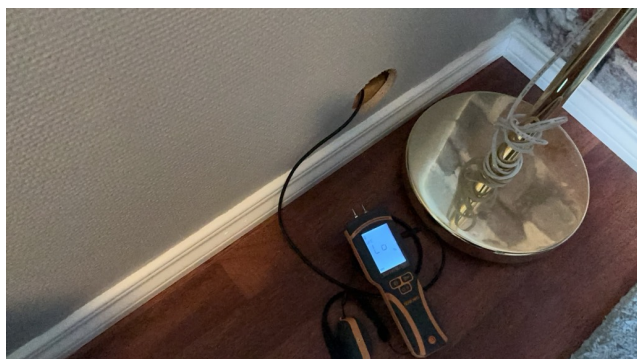
Hulltaking er foretatt og det er ikke påvist unormale forhold.
