Tilstandsrapport

Tomannsbolig

Sjøgata 2A , 2004 LILLESTRØM

Befaringsdato: 22.04.2026

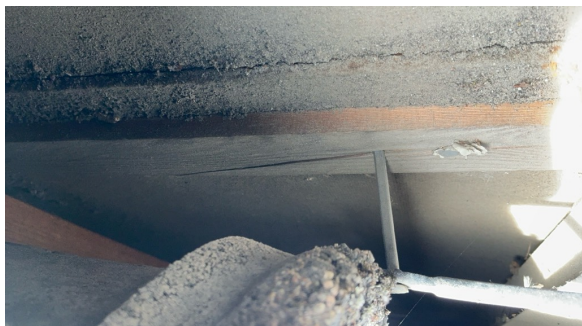
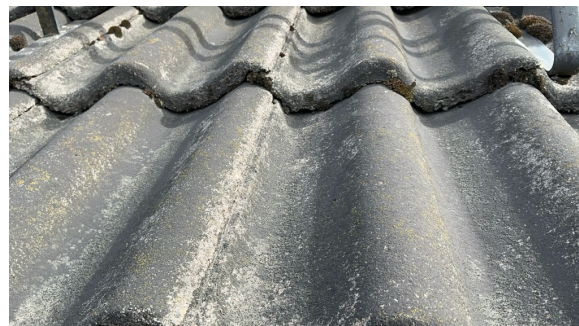
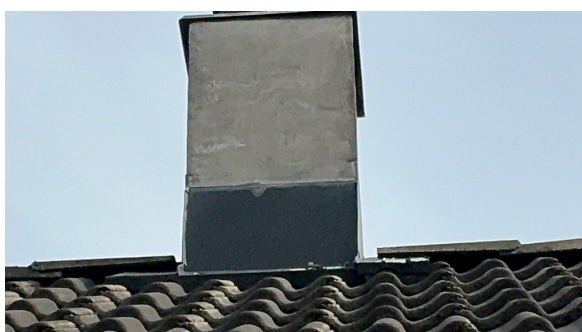
Taktekking

- Mer enn halvparten av forventet brukstid er passert på taktekingen.
- Mer enn halvparten av forventet brukstid er passert på undertak.

Det er synlig noe mose og slitasje av belegg på taksteinen.

- Når takteking og undertak begynner å bli gamle, øker risikoen for lekkasjer, noe som kan føre til omfattende og kostbare reparasjoner av underliggende konstruksjoner dersom en ikke foretar tiltak på konstruksjonene før dette oppstår.

Det bør fjernes mose og lav fra taksteinen for å redusere risikoen for frostsprengning og forringelse av taksteinen. Videre bør tilstanden på undertaket overvåkes, da eldre undertak med slitasje kan føre til lekkasjer dersom papp sprekker i skjøter eller lignende. Manglende tiltak kan medføre vanninntrenging og fuktskader i takkonstruksjonen.

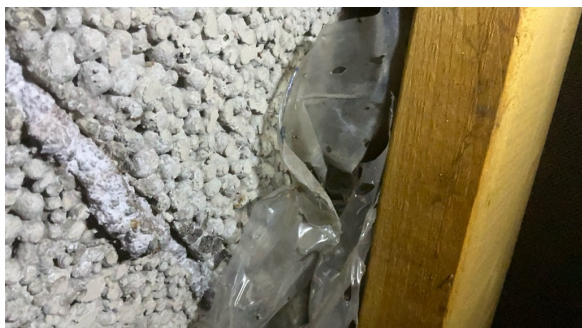
TG.2 Nedløp og beslag

- Det er påvist avvik i beslagløsninger.

Det er synlig åpning mellom beslag og pipe og det er lagt noe plast rundt pipe or å tette.

- Avvik i beslagløsninger må utbedres.

Åpningen mellom beslag og pipe bør tettes forskriftsmessig, og platen fjernes. Konsekvensen av mangelfull tetting er økt risiko for vanninntrenging i takkonstruksjonen, noe som kan føre til fuktskader og redusert levetid på bygningsdelene.

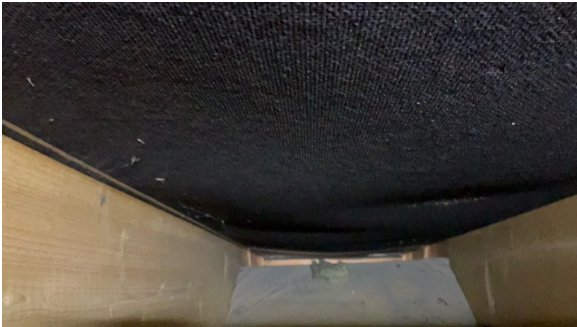
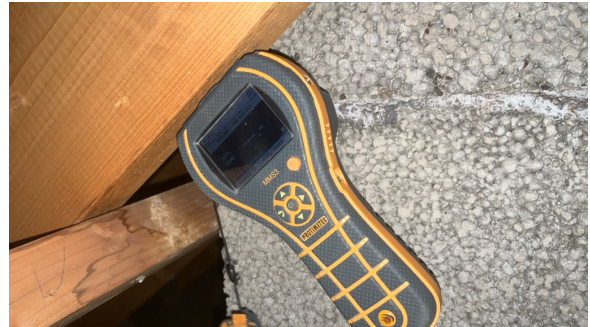
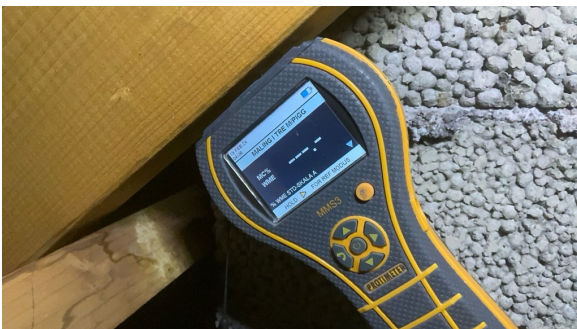
TG 2 Takkonstruksjon/Loft

- Det er påvist avvik rundt gjennomføringer i takflaten.

Åpning mellom beslag og pipe og det er lagt noe plast rundt pipe or å tette.

- Påviste skader må utbedres.

Åpningen mellom beslag og pipe bør tettes forskriftsmessig, og platen som er brukt som midlertidig tetting bør fjernes. Dette bør gjøres for å hindre vanninntrengning og fuktskader i takkonstruksjonen, noe som kan føre til råte og redusert levetid på taket.

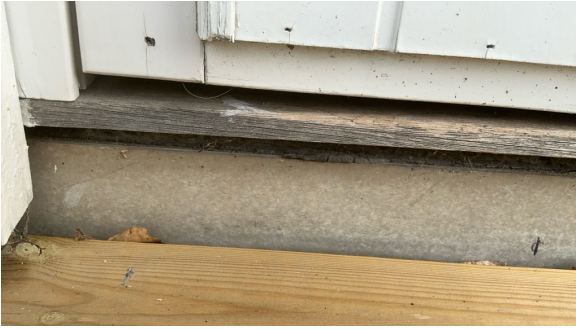
TG 2 Dører - 2

- Det er påvist avvik rundt innsetningsdetaljer.

Dør bærer preg av noe manglende vedlikehold og med tanke på alder. Fagmessig tetting mellom dør og vegg må utføres. Utett overgang mellom dør og mur kan føre til unødig fukt og fuktskader.

- Det bør gjøres tiltak for å lukke avviket.

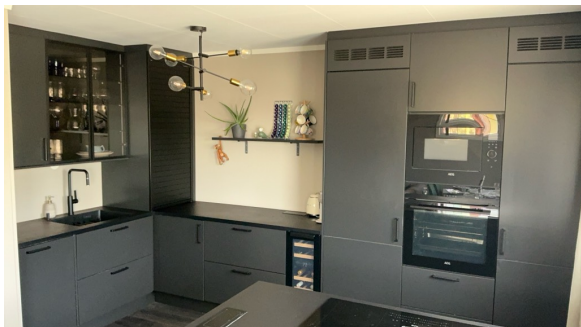
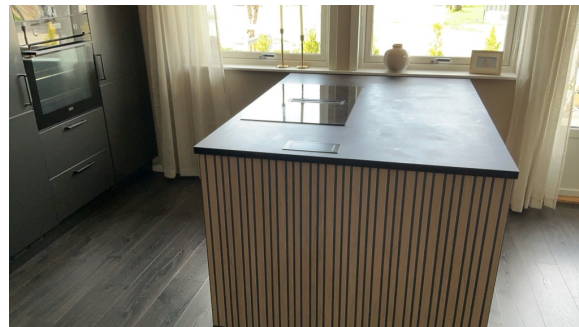
- Det er avvik:

Det er ikke behov for utbedring med tanke på funksjon.
