Tilstandsrapport

Tomannsbolig

Sjøgata 2A , 2004 LILLESTRØM

Rapportdato: 28.04.2026

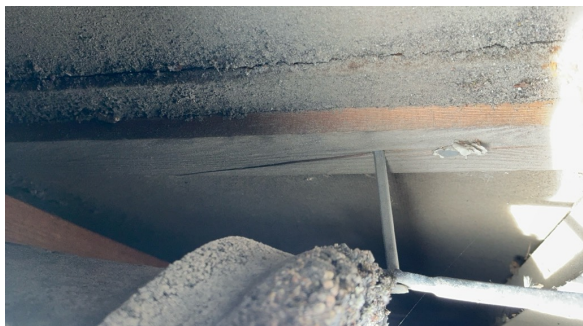
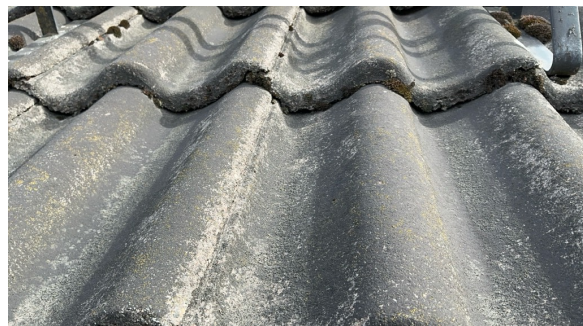
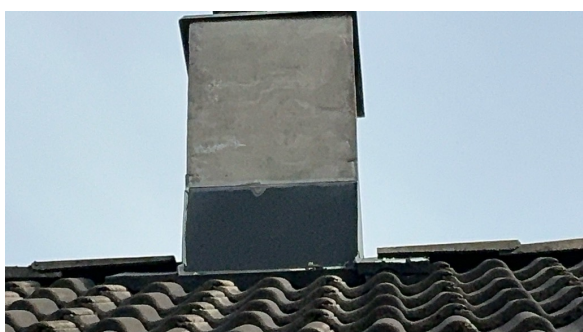
Vurdering av avvik:

- Mer enn halvparten av forventet brukstid er passert på taktekingen.
- Mer enn halvparten av forventet brukstid er passert på undertak.

Det er synlig noe mose og slitasje av belegg på taksteinen.

- Når taktekking og undertak begynner å bli gamle, øker risikoen for lekkasjer, noe som kan føre til omfattende og kostbare reparasjoner av underliggende konstruksjoner dersom en ikke foretar tiltak på konstruksjonene før dette oppstår.

Det bør fjernes mose og lav fra taksteinen for å redusere risikoen for frostsprengning og forringelse av taksteinen. Videre bør tilstanden på undertaket overvåkes, da eldre undertak med slitasje kan føre til lekkasjer dersom papp sprekker i skjøter eller lignende. Manglende tiltak kan medføre vanninntrenging og fuktskader i takkonstruksjonen.

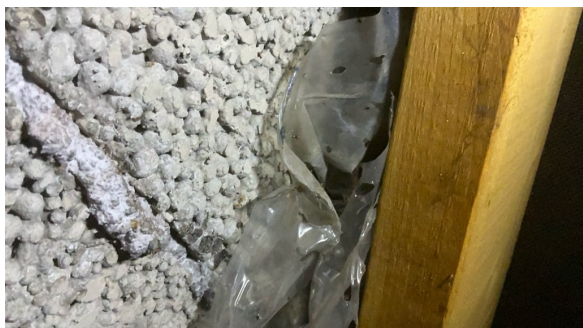
TG.2 Nedløp og beslag

- Det er påvist avvik i beslagløsninger.

Det er synlig åpning mellom beslag og pipe og det er lagt noe plast rundt pipe or å tette.

- Avvik i beslagløsninger må utbedres.

Åpningen mellom beslag og pipe bør tettes forskriftsmessig, og platen fjernes. Konsekvensen av mangelfull tetting er økt risiko for vanninntrenging i takkonstruksjonen, noe som kan føre til fuktskader og redusert levetid på bygningsdelene.
