# Tilstandsrapport

Tomannsbolig

Sjøgata 2A, 2004 LILLESTRØM

Befaringsdato: 22.04.2026

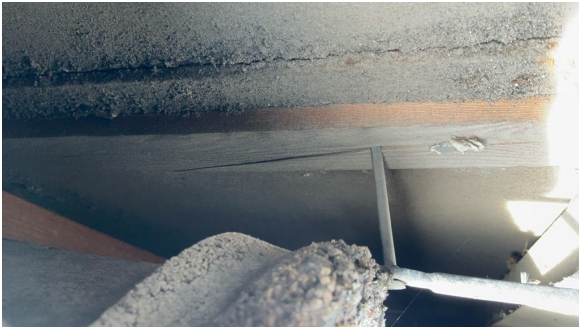
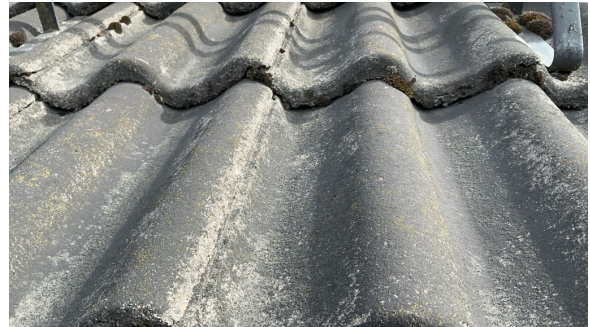
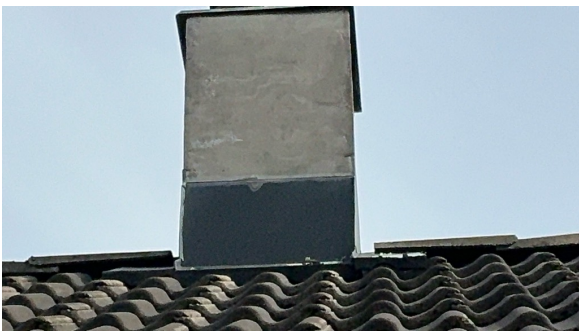
## TG.2 Nedløp og beslag

- Det er påvist avvik i beslagløsninger.

Det er synlig åpning mellom beslag og pipe og det er lagt noe plast rundt pipe or å tette.

- Avvik i beslagløsninger må utbedres.

Åpningen mellom beslag og pipe bør tettes forskriftsmessig, og platen fjernes. Konsekvensen av mangelfull tetting er økt risiko for vanninntrenging i takkonstruksjonen, noe som kan føre til fuktskader og redusert levetid på bygningsdelene.

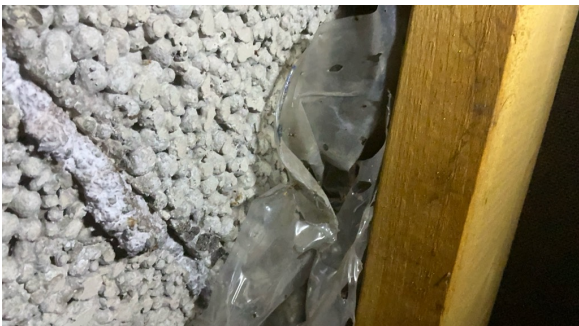
## TG 2 Veggkonstruksjon - 2

- Det er påvist fuktskader i veggkonstruksjonen.

- Fuktskadede konstruksjoner må skiftes ut, og årsak til skadene utbedres.

Fuktskadede konstruksjoner bør skiftes ut, og årsaken til fuktskadene må utbedres for å hindre videre skade og redusere risiko for råte og svekkelse av konstruksjonen.

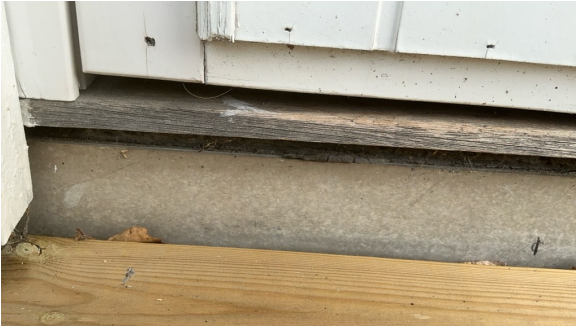
## TG 2 Dører - 2

- Det er påvist avvik rundt innsetningsdetaljer.

Dør bærer preg av noe manglende vedlikehold og med tanke på alder. Fagmessig tetting mellom dør og vegg må utføres. Utett overgang mellom dør og mur kan føre til unødig fukt og fuktskader.

- Det bør gjøres tiltak for å lukke avviket.
