Tilstandsrapport

📍 Bjørn Stallares vei 21 , 0574 OSLO

gnr. 83, bnr. 145

Rapportdato: 05.04.2026

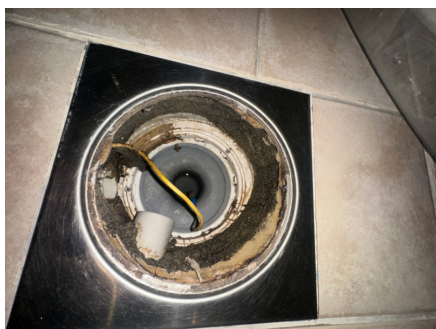
Sluk i plast plassert i dusjssonen. Det er synlig banemembran i hovedsluk. Dokumentasjon/ferdigattest, legges til grunn for vurdering av badets tettesjikt.

Sluk i plast, plassert i dusjnise

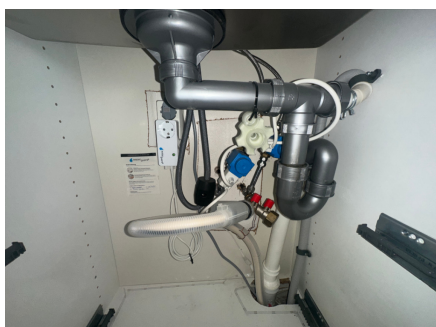
Vanntilførsel med kobberrør.

Det er montert Waterguard/ lekkasjestopper i benkeskap

Røropplegg i kjøkkenbenk med Waterguard

Stoppekraner plassert på bad
