## Tilstandsrapport

📍 Bjørn Stallares vei 21 , 0574 OSLO

# gnr. 83, bnr. 145

Befaringsdato: 10.03.2026

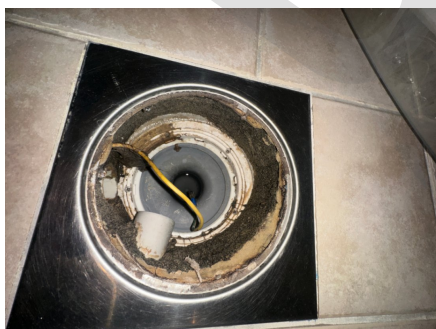
Sluk i plast plassert i dusjssonen. Det er synlig banemembran i hovedsluk. Dokumentasjon/ferdigattest, legges til grunn for vurdering av badets tettesjikt.

Sluk i plast, plassert i dusjnise

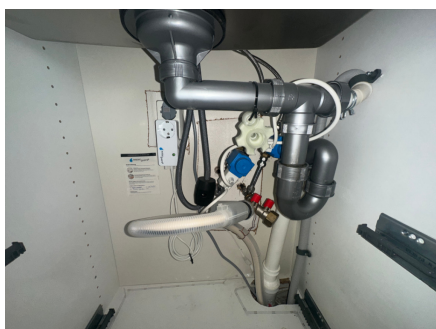
Det er montert Waterguard/ lekkasjestopper i benkeskap

Røropplegg i kjøkkenbenk med Waterguard

Stoppekraner plassert på bad
