# Tilstandsrapport

Enebolig med sokkelleilighet

Vågshaugen 69, 5209 OS

Rapportdato: 18.09.2024

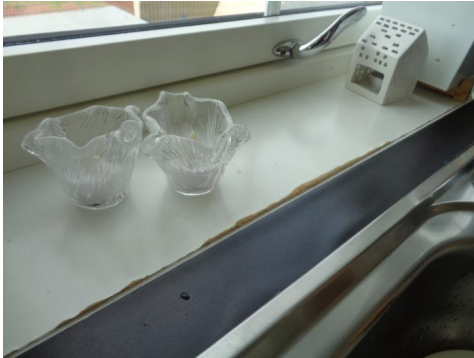
Dårlige overgang mellom benkeplater og foringer til vindu på kjøkken.

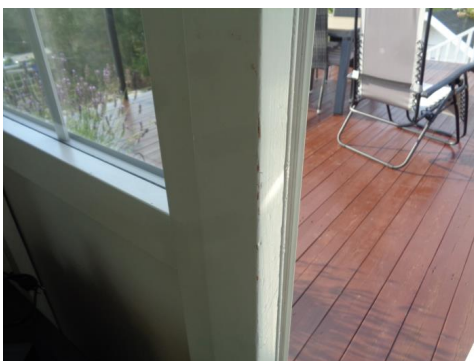
Små sår på dørblader og karmen.

- Tiltak:

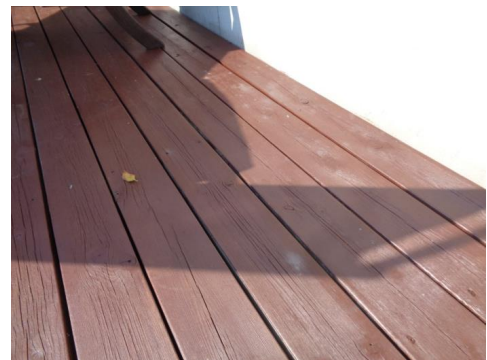
Noe oppsprekk i terrassebord.

Lokal utbedring av avvik.

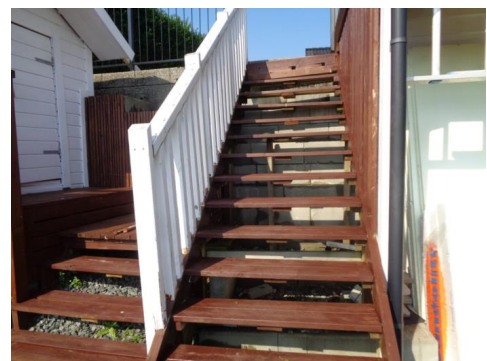
Utvendig trapper av tre. Det skal monteres nytt gjerde i trappen.

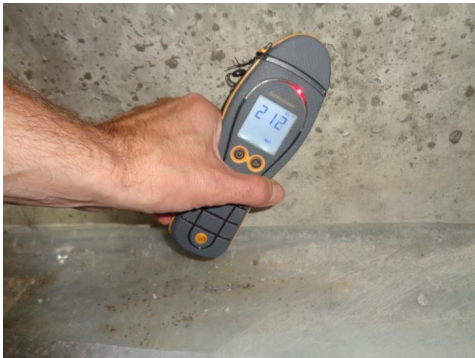
Det ble med fuktindikator registrert noe forhøyet fuktverdier i betongvegg mot terreng i overbygd lagerplass.  
Eier opplyser at denne veggen ikke har plast eller annen isolasjon i vegger eller gulv i lagerplass.

Noe forhøyet fuktverdier på betongvegg mot terreng på lager.

Dette må kontrolleres over tid.

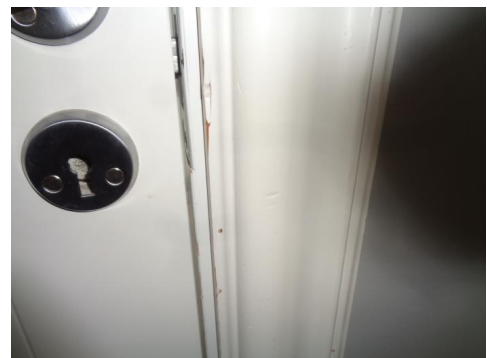
- Det er påvist avvik som tilsier at det bør foretas tiltak på enkelte dører.

Små skader på dører.

- Enkelte dører må justeres.
- Det bør foretas tiltak på enkelte dører.

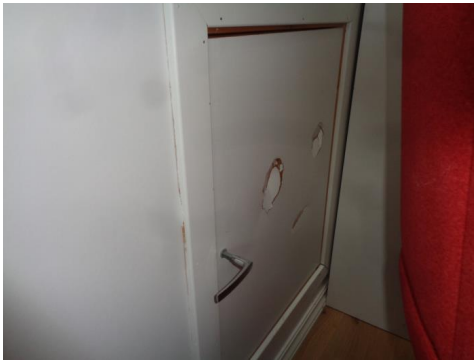
Det er skade på dør til knevegg på soverom.

Skade på dør til knevegg.

Lokal utbedring/utskiftning av døren.

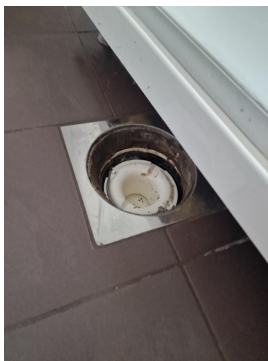
- Det er påvist at høydeforskjell fra topp slukrist til gulv/synlig topp membran ved dørterskel er mindre enn 25 mm.
- Det er påvist avvik i fallforhold til sluk i forhold til krav i forskrift på byggetidspunktet.

Plastsluk på badet.

- Overvåk tilstanden jevnlig. For å få tilstandsgrad 0 eller 1 må tettesjiktet skiftes ut, men tidspunktet for når dette er nødvendig er vanskelig å si noe om.

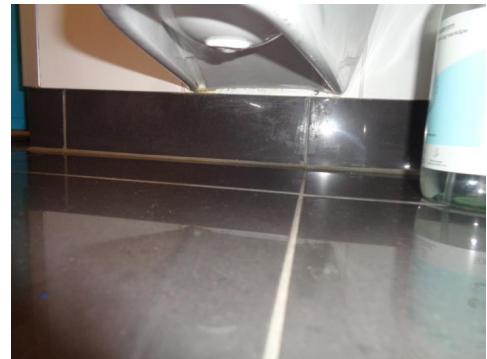
- Det er ikke påvist tilfredsstillende løsning for å synliggjøre lekkasje fra innebygget sisterne.

Det er ikke påvist tilfredsstillende løsning for å synliggjøre lekkasje fra innebygget sisterne.

Det bør etableres tilfredsstillende løsning for å synliggjøres evt lekkasje fra sisterne kasse.

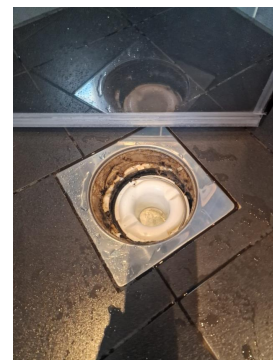
- Det er påvist at høydeforskjell fra topp slukrist til gulv/synlig topp membran ved dørterskel er mindre enn 25 mm.
- Det er påvist avvik i fallforhold til sluk i forhold til krav i forskrift på byggetidspunktet.

Plastsluk på badet.

- Overvåk tilstanden jevnlig. For å få tilstandsgrad 0 eller 1 må tettesjiktet skiftes ut, men tidspunktet for når dette er nødvendig er vanskelig å si noe om.

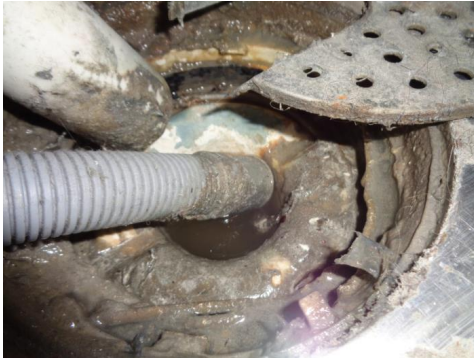
- Det er påvist at høydeforskjell fra topp slukrist til gulv/synlig topp membran ved dørterskel er mindre enn 25 mm.
- Det er påvist avvik i fallforhold til sluk i forhold til krav i forskrift på byggetidspunktet.

Plastsluk under skap. Fukt rundt sluk på befaringdatoen.  
Det er fremlagt FDV dokumentasjon for vaskerom med type membran bruk.

Plastsluk på vaskerom.

- Overvåk tilstanden jevnlig. For å få tilstandsgrad 0 eller 1 må tettesjiktet skiftes ut, men tidspunktet for når dette er nødvendig er vanskelig å si noe om.

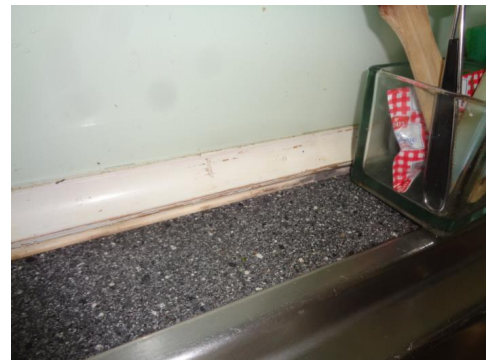
Slitt trelist mot vegg.

Lokal utbedring av avvik.

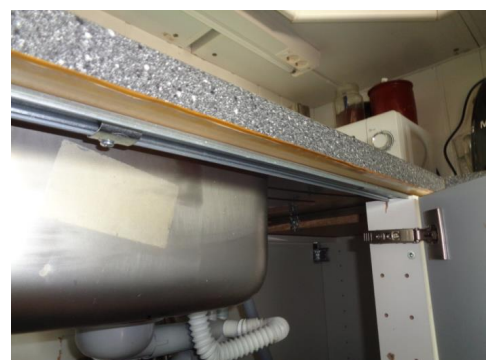
Slitt underside av benkeplater.

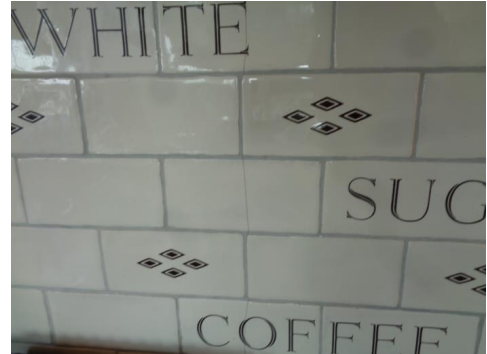
Sprekk i noen fliser over benkeplater.

Sprekk i flis på vegg.

Lokal utbedring av avvik.

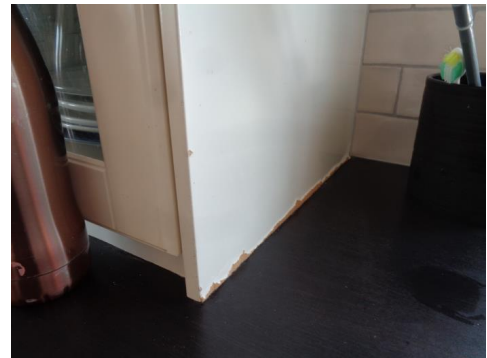
Skade på skrog skap på benk.

Slitt skrog til skap.

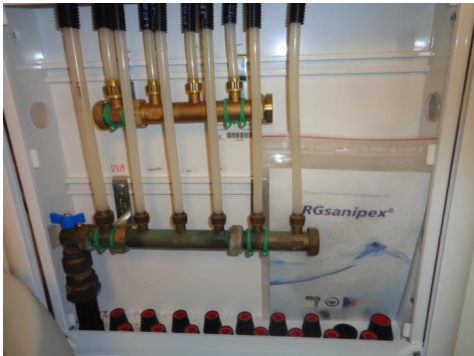
Rør i rør sentral.

Rør i rør skapet må være tilgjengelig for kontroll og inspeksjon.

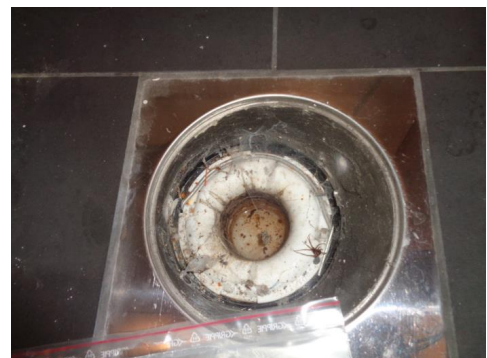
Plastsluk i teknisk rom.

Skal teknisk rom brukes til vaskerom må dette oppbygges til et våtrom etter dagens forskrifter og standard.

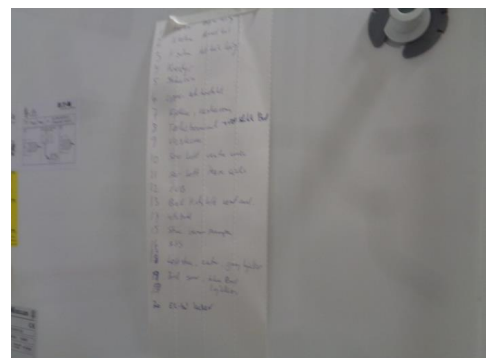
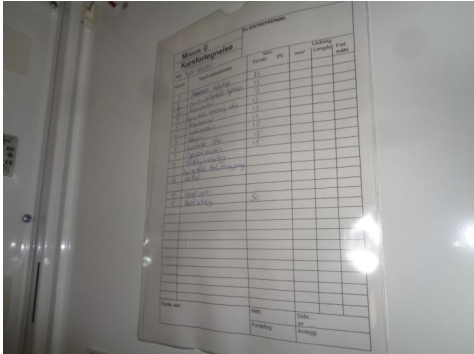
Kursbeskrivelsen stemmer ikke med kursene i skapet. I hovedskap er det bare skrevet en håndskrevet beskrivelse som ikke stemmer med kurser i skapet.

I utleiedel stemmer er ikke alle kursene beskrevet.

Kursbeskrivelsen.

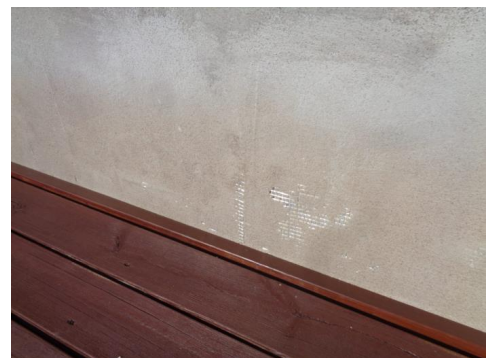
Noe synlig hønsenettet gjennom puss.

Det er ikke nødvendig med tiltak.
