# Tilstandsrapport

Leilighet

Husabergbakken 25B , 4032 STAVANGER

Befaringsdato: 22.04.2026

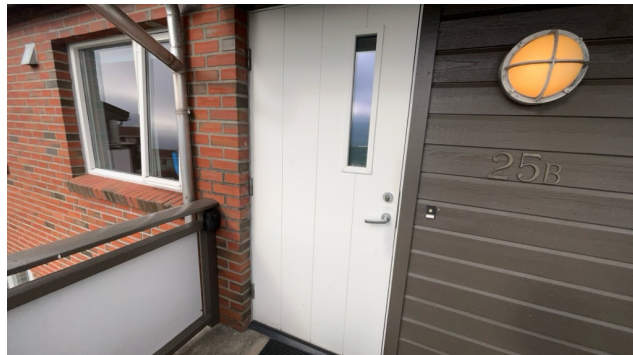
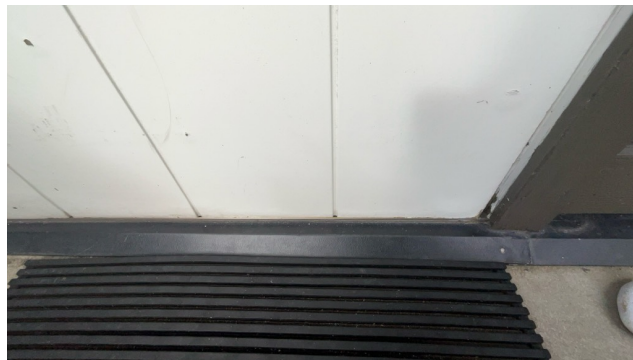
### TG 2 Dører

**Vurdering av avvik:**  
• Karmene i dører er værslitte utvendig og det er sprekker i treverket. Det er påvist oppsvellinger i nedre del av entrédør som følger av regn/fukt.

**Konsekvens/tiltak**  
• Det må foretas lokal utbedring.

Det bør utføres lokal utbedring og overflatebehandling av dør og karm for å hindre videre fuktopptak og forringelse av treverket. Dersom tiltak ikke gjennomføres, kan dette føre til økt risiko for råteskader, redusert levetid og behov for utskifting av dør og karm.

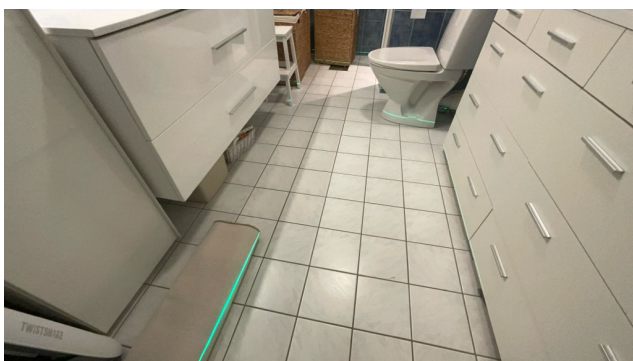
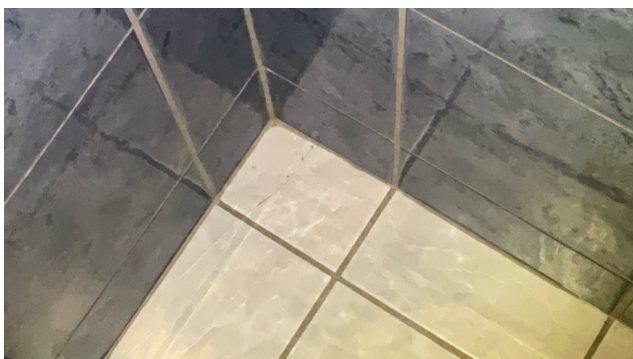
## ! TG 3 Overflater Gulv

Gulvet er flislagt. Rommet har elektriske varmekabler. Det er målt 3 mm fall til sluk i dusjnise og 15 mm motfall fra dør til bi-sluk. Gulv er lavest ved dør.

- Det er påvist avvik i fallforhold til sluk i forhold til krav i forskrift på byggetidspunktet.
- Det er påvist sprekker i fliser.

Det er sprekk i flis i hjørnet.

Det er motfall på gulvet utenfor dusjen.

- Skadet flis er i et område hvor den kun utgjør et estetisk avvik.

- Det må foretas utbedring av fallforhold.

Det bør gjennomføres utbedring av spekk i flis i hjørnet for å hindre fuktinntrengning og videre skade på konstruksjonen.

Motfall på gulvet utenfor dusjen bør rettes opp for å sikre korrekt avrenning mot sluk, da feil fall kan føre til at vann blir liggende på gulvet og øker risikoen for fuktskader i omkringliggende konstruksjoner. Ut fra feil i fall og alder på baderommet, tettesjikt etc. vil det være naturlig å oppgradere rommet til dagens standard på baderom med dokumenterte utførelser etc.

**Kostnadsestimat: 200 000 - 500 000**

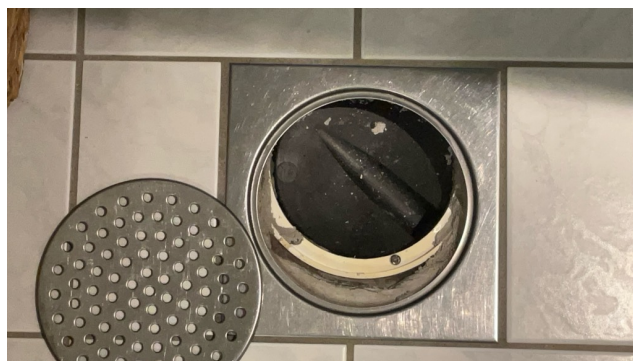
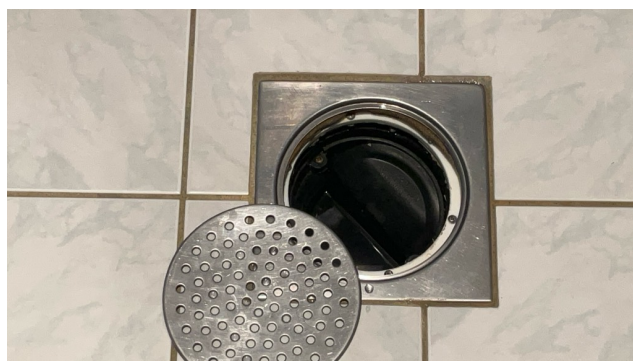
### TG 2 Sluk, membran og tettesjikt

Det er plastsluk og ukjent tettesjikt/membran.

- Mer enn halvparten av forventet brukstid er passert på membranløsningen.
- Mer enn halvparten av forventet brukstid er passert på slukløsningen.

Manglende dokumentasjon og alder på løsningene medfører usikkerhet rundt utførelsen og økt risiko for skader.

- Eldre sluk av plast er ofte utsatt for lekkasjer og særlig i overganger. Eventuelle lekkasjer kan medføre fuktskader på tiliggende konstruksjoner.
- Overvåk tilstanden jevnlig. For å få tilstandsgrad 0 eller 1 må tettesjiktet skiftes ut, men tidspunktet for når dette er nødvendig er vanskelig å si noe om.
- Det er viktig å merke seg at levetiden til en membran varierer basert på kvalitet, installasjon og bruk. Eldre membraner kan bli sprø og sprekke opp, noe som fører til at de mister sin vanntettende funksjon. Dette kan resultere i vannlekkasjer gjennom vegger og gulv og fuktskader.

Det bør fremskaffes dokumentasjon på utført membran og tettesjikt.

Videre bør tilstanden overvåkes jevnlig, og det må påregnes at både sluk og membran/tettesjikt må skiftes ut innen overskuelig fremtid for å unngå risiko for lekkasjer og fuktskader på tilstøtende konstruksjoner.

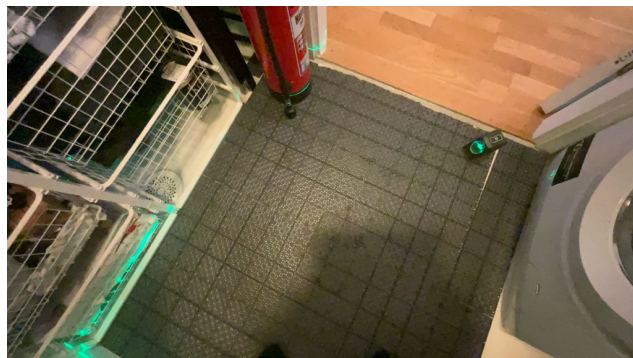
### TG 2 Overflater Gulv

Gulvet har vinylbelegg. Rommet har ingen varmekilde.

- Det er påvist at høydeforskjell fra topp slukrist til gulv/synlig topp membran ved dørterskel er mindre enn 25 mm.
- Det er påvist avvik i fallforhold til sluk i forhold til krav i forskrift på byggetidspunktet.

Til tross for avviket i fall/høydeforskjell til sluk, vil gulvet fortsatt kunne lede vann mot sluket, men med redusert effektivitet. Dette kan potensielt øke risikoen for vannansamling i enkelte områder av våtrommet.

Det bør etableres tilstrekkelig fall mot sluk og høydeforskjell ved terskel i henhold til gjeldende krav, for å redusere risikoen for vannskader ved eventuell lekkasje. Manglende fall og utilstrekkelig høydeforskjell kan føre til at vann ledes ut av våtrommet og inn i tilstøtende rom.

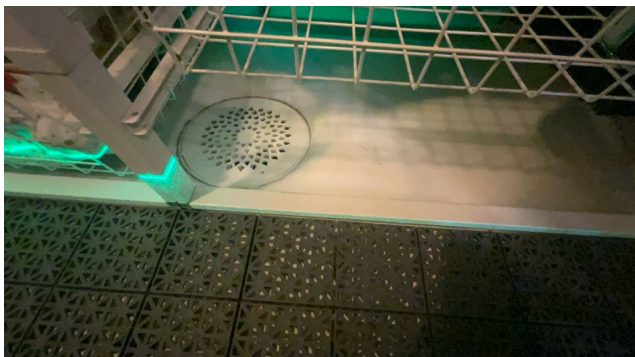
### TG 2 Sluk, membran og tettesjikt

Det er plastsluk og synlig vinylbelegg som tettesjikt.

- Mer enn halvparten av forventet brukstid er passert på membranløsningen.
- Mer enn halvparten av forventet brukstid er passert på slukløsningen.

Konsekvensen av å ikke utbedre eldre membran- og slukløsninger er økt risiko for lekkasjer, som kan føre til fukt- og råteskader i tilstøtende konstruksjoner.

- Overvåk tilstanden jevnlig. For å få tilstandsgrad 0 eller 1 må tettesjiktet skiftes ut, men tidspunktet for når dette er nødvendig er vanskelig å si noe om.
- Sluket må sjekkes og rengjøres jevnlig.
- Det er viktig å merke seg at levetiden til en membran varierer basert på kvalitet, installasjon og bruk. Eldre membraner kan bli sprø og sprekke opp, noe som fører til at de mister sin vanntettende funksjon. Dette kan resultere i vannlekkasjer gjennom vegger og gulv og fuktskader.
- Eldre sluk av plast er ofte utsatt for lekkasjer og særlig i overganger. Eventuelle lekkasjer kan medføre fuktskader på tilliggende konstruksjoner.

Membran og sluk bør følges opp jevnlig, og det må påregnes at utskifting kan bli nødvendig innen overskuelig fremtid.

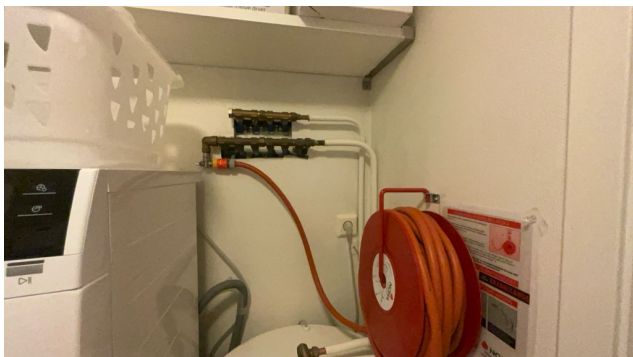
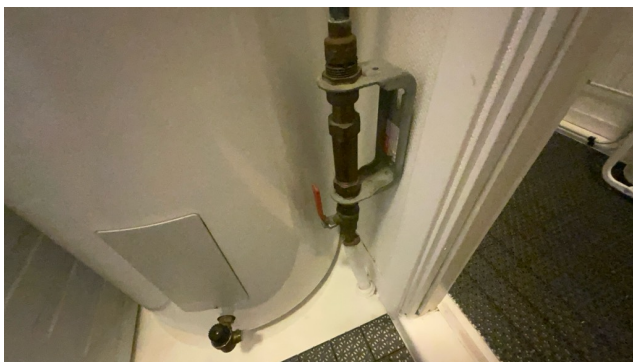
## ! TG 2 Vannledninger

- Det er påvist at eventuelt lekkasjevann fra rør i rør system ikke ledes til sluk eller annen kompensere løsning.
- Mer enn halvparten av forventet brukstid er passert på innvendige vannledninger.

Manglende tiltak kan medføre økt risiko for vannskader på bygningskonstruksjoner ved lekkasje.

- Tidspunkt for utskiftning av vannledninger nærmer seg.
- I forbindelse med oppgradering av våtrom vil det være naturlig med utskiftning av rør.
- Det bør foretas tiltak på anlegget som sikrer bedre løsning på eventuelt lekkasjevann fra rør i rør system.

Det bør monteres fordelingsstokk for vannrør i vanntett skap, samt sørge for at eventuelt lekkasjevann fra rør-i-rør-systemet ledes til sluk eller annen sikker løsning.

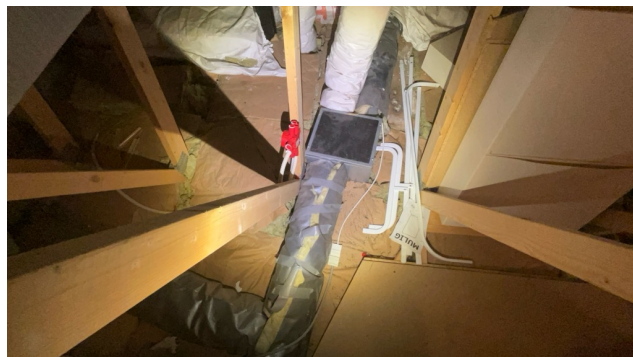
- Det er avvik:

Ventilasjonsanlegget bør kontrolleres og eventuelt oppgraderes eller byttes ut ved behov, da eldre anlegg kan ha redusert funksjon og økt risiko for driftsstans eller dårlig inneklime.

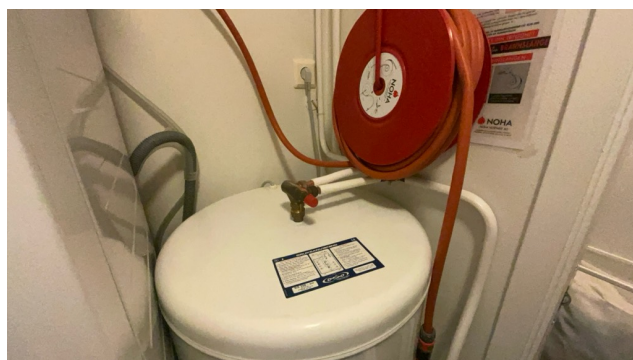
## ! TG 2 Varmtvannstank

- Det er ikke behov for utbedringstiltak siden tanken fungerer i dag, men ut ifra alder kan skader plutselig oppstå på eldre tanker.
- Det bør etableres tilfredsstillende el-tilkobling etter gjeldende forskrift.

Det bør etableres tilfredsstillende el-tilkobling etter gjeldende forskrift for å redusere risiko for varmgang og brann.

På grunn av tankens alder bør det vurderes utskifting, da eldre varmtvannstanker har økt risiko for plutselige lekkasjer eller funksjonssvikt.
