Tilstandsrapport

Enebolig

Uleberg 1, 7332 LØKKEN VERK

Befaringsdato: 04.05.2026

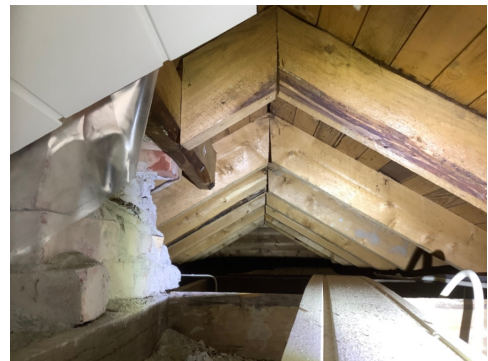
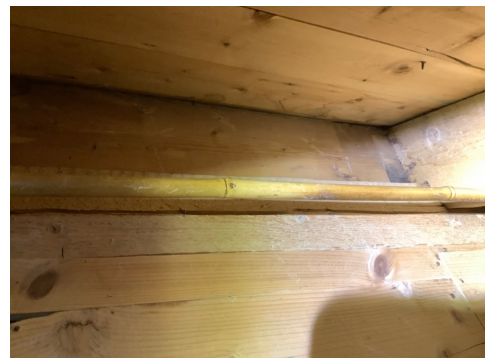
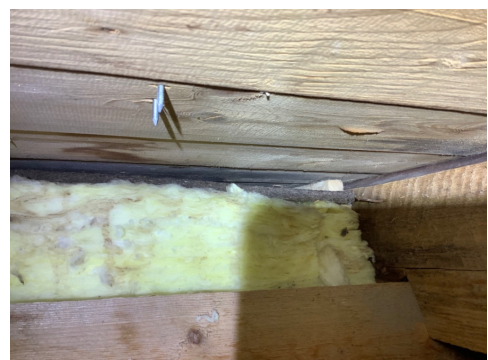
TG 2 Takkonstruksjon/Loft

- Det er begrenset/dårlig ventilering av takkonstruksjonen.

Det registreres stedvis gjennomgående spiker i taktro.

- Lokal utbedring bør utføres.

Det anbefales å etablere ventilert i gavlvegger.

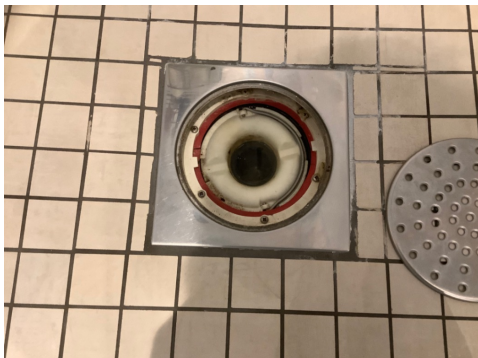
TG 1 Sluk, membran og tettesjikt

Det er plastsluk og smøremembran med dokumentert utførelse.

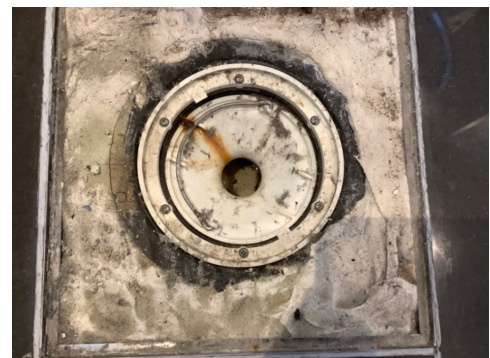
TG 1 Sluk, membran og tettesjikt

Det er plastsluk og synlig vinylbelegg som tettesjikt.

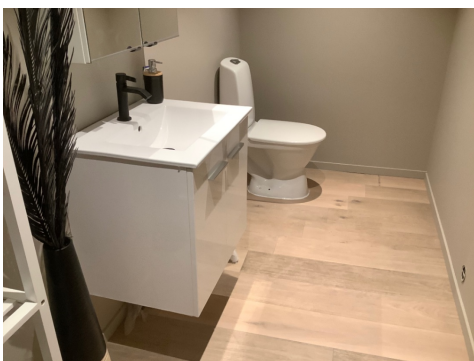
TG 3 Overflater og konstruksjon

Toalettrommet har lamiant på gulv og plater på vegger. Av utstyr er det wc og servant. Rommet er ikke ventilert, noe som anbefales.

- Toalettrom har ingen ventilering fra rommet, NS 3600 krever mekanisk avtrekk for å kunne gi TG 0/1.

- Mekanisk avtrekk bør etableres på toalettrom.

Kostnadsestimat: Under 20 000

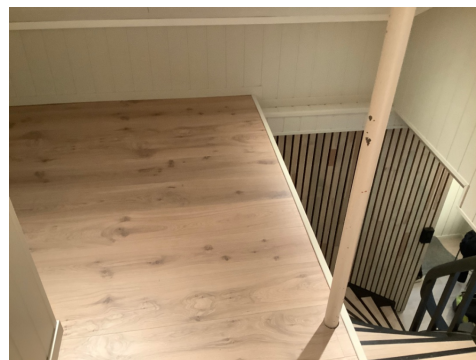
Helse, miljø og sikkerhet

- Åpninger i rekkverk er større enn dagens forskriftskrav til rekkverk i innvendige trapper.
- Åpninger mellom trinn i innvendig trapp er større enn dagens forskriftskrav.
- Det er ikke montert rekkverk på innvendig trapp.
- Det mangler håndløper på vegg i det innvendige trappeløpet.
- Rekkverket på balkong eller terrasse er for lavt i forhold til dagens krav.

Det er ikke montert rekkverk på loft.

Det registreres stor åpninger mellom trinn og rekkverk i kjellertapp.

- Det er ikke krav om utbedring av rekkverkshøyde opp til dagens forskriftskrav.
- Rekkverk på innvendig trapp må monteres for å lukke avviket.
