Tilstandsrapport

Boligbygg med flere boenheter

Sørumsandveien 85, 1920 SØRUMSAND

Befaringsdato: 17.02.2025

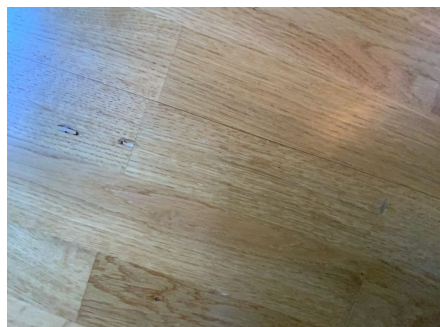
TG 2 Overflater

På parketten er det noen få steder slitasjegrad utover det en kan forvente. Det er synlig noen hakk i parkett på soverom ved bad.

Det er ingen konsekvens da parkett vurderes å ha tiltenkt funksjon. Hakk i parkett må slipes/fylles med reparasjonmasse for å lukke avviket.
