# Tilstandsrapport

Boligbygg med flere boenheter

Kjærlighetsstien 77B , 7804 NAMSOS

Befaringsdato: 30.01.2026

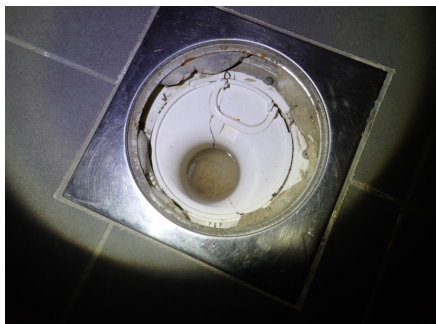
Det er plastsluk og smøremembran med ukjent utførelse. Registerer bruk av membran i rørfordelingsskap og i sluk.

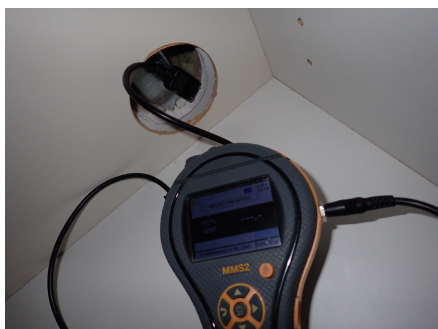
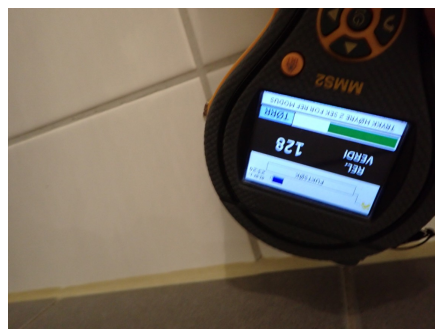
Hulltaking er foretatt uten å påvise unormale forhold. Hulltaking er foretatt ved/i kjøkken. Fuktkvotemåling (vekt%) i konstruksjonen ble målt til 0. Ikke mulig å måle fukt annet en på gipsplate da det var stålstender iverien for måleutstyr. Kan ikke registrere symptomer på fukt ved fuktsøk på veggflis i dusjsone.

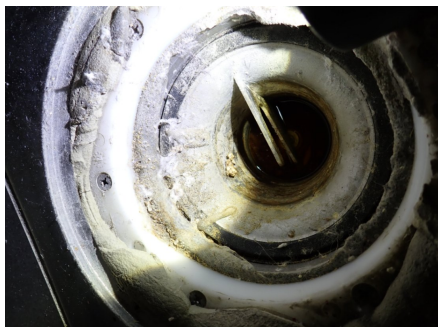
Det er plastsluk og smøremembran med ukjent utførelse.

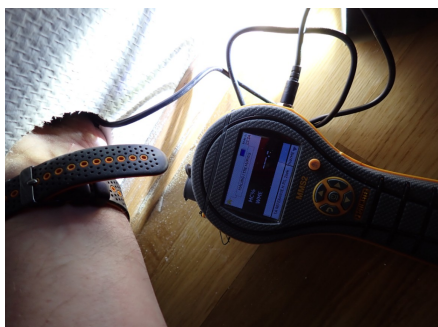
Hulltaking er foretatt uten å påvise unormale forhold. Hulltaking er foretatt ved/i soverom. Fuktkvotemåling (vekt%) i konstruksjonen ble målt til 0.
