# Tilstandsrapport

Enebolig

Krokenvegen 5, 2006 LØVENSTAD

Befaringsdato: 31.05.2025

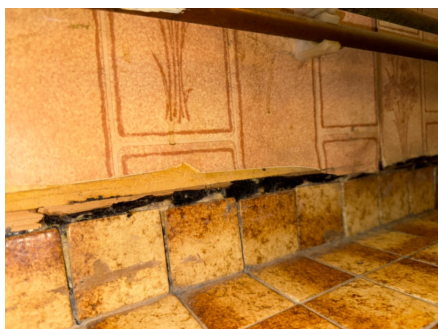
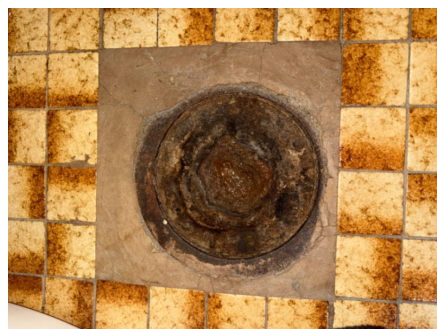
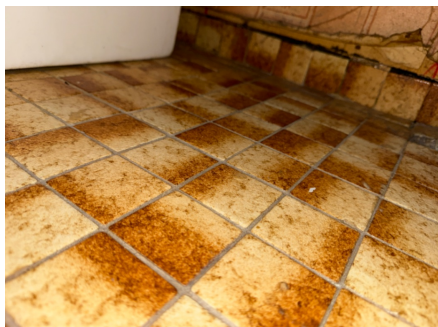
## 1. ETASJE > BAD

Badet er fra en periode før det ble stilt krav om vanntett sjikt i alle våtsoner. Dette innebærer høy risiko for fuktskader. I dette tilfellet er det registrert en avvik og symptomer på fukt, og sett i sammenheng med konstruksjonens oppbygning, må full renovering påregnes.

Manglende oppgradering av våtrommet medfører høy risiko for at konstruksjonene ikke vil tåle vanlig bruk av vann eller lekkasjer. Selv om det er dusjkabinett, er det fortsatt en betydelig risiko for at våtrommets konstruksjoner ikke tåler lekkasjer. Dette kan føre til fuktskader på tilstøtende konstruksjoner.

Våtrommet må totalrenoveres. Alle forhold med tettesjikt, våtsone, sluk m.m. må dokumenteres.
