# Tilstandsrapport

Fritidsbolig

Hagastølsvegen 2, 2953 BEITOSTØLEN

Befaringsdato: 08.10.2025

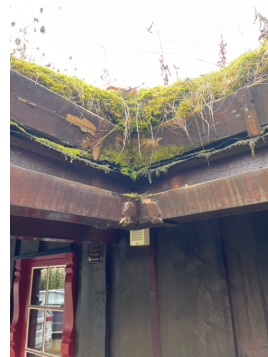
Stedvis påbegynnende fuktskader i torvstokk.

Fukt i torvstokker.

- Tidspunkt for utskiftning av takteking nærmer seg.
- Tidspunkt for utskiftning av undertak nærmer seg.
- Overvåk tilstanden jevnlig. For å få tilstandsgrad 0 eller 1 må tekkingen skiftes ut, men tidspunktet for når dette er nødvendig er vanskelig å si noe om.
- Når takteking og undertak begynner å bli gamle, øker risikoen for lekkasjer, noe som kan føre til omfattende og kostbare reparasjoner av underliggende konstruksjoner dersom en ikke foretar tiltak på konstruksjonene før dette oppstår.

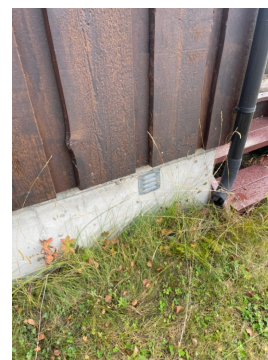
- Det er ikke tilfredsstillende bortledning av vann fra taknedløp ved grunnmur.
- Det mangler tilfredsstillende adkomst til pipe for feier.
- Mer enn halvparten av forventet brukstid er passert på renner/nedløp/beslag.
- Takrenner har punktvis lekkasjer.

Det anbefales å gjøre tiltak med å lede takvann bort fra grunnmur

- Stigetrinn for feier må monteres.
- Overvåk tilstanden jevnlig. For å få tilstandsgrad 0 eller 1 må beslag/renner/nedløp skiftes ut, men tidspunktet for når dette er nødvendig er vanskelig å si noe om.
- Det bør lages system for bortledning av vann fra taknedløp ved grunnmur.
- Lokal utbedring må utføres.

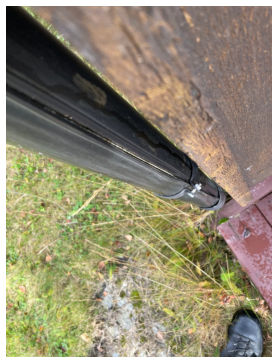
Det er registrert frostsprengte nedløp.

Frostsprengt nedløp

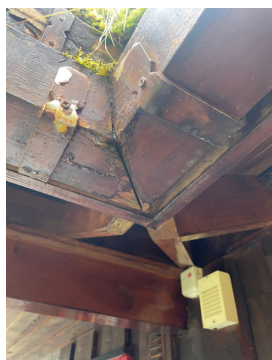
Lekkasje i skjøter på trerenner

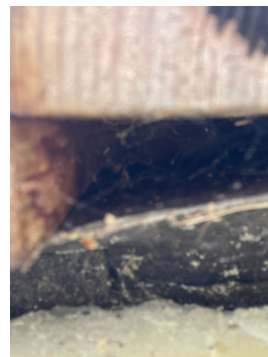
Normalt fungerer det med ikke luftet kledning i tørt fjellklima. Skulle ytterveggene kles på nytt vil det være hensiktsmessig å etablere lufting.

Manglende lusing og liten lufting bak kledning.

- Musesperre må etableres.
- Lokal utbedring/utskiftning bør utføres.
- Uten tilstrekkelig lufting bak bordkledningen kan fuktighet som trenger inn bak bordene eller gjennom veggen innenfra ikke tørke opp. Dette skaper ideelle forhold for råtesopp og muggvekst.

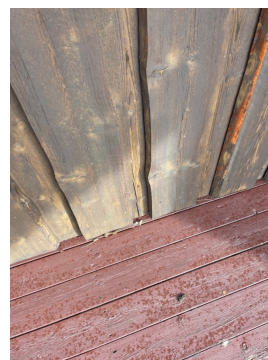
Værslitt/oppsprukket ytterkledning.

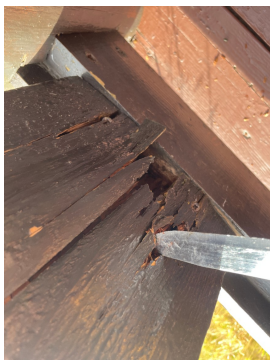
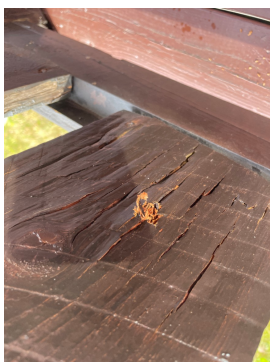
- Det er påvist fukt-/råteskader i konstruksjonen.
- Det er værslitt/oppsprukket trevirke/trepaneler.
- Konstruksjonene har skjevheter.

Råteskader i rekkverk

- Råteskadede konstruksjoner må skiftes ut.
- Lokal utbedring må utføres.
- Råteskadet trekledning må skiftes ut.
- Lokal utbedring/utskiftning bør utføres.

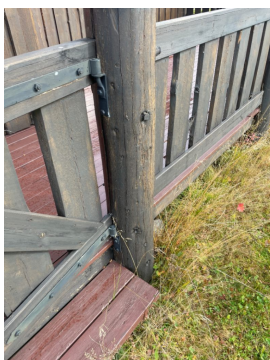
Løs port og værslitte treflater

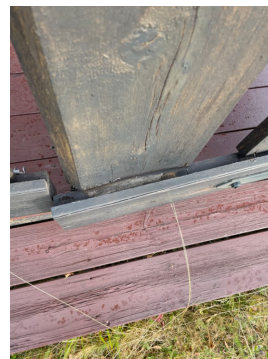
Stedvis løst konstruksjonsvirke

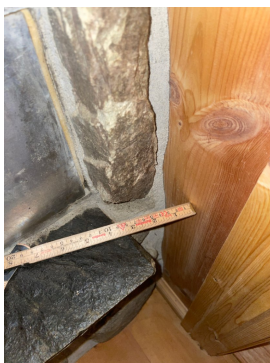
For liten avstand til brennbart materiale.

Det anbefales en fullstendig gjennomgang og kontroll av bygningens ildsteder og pipe av det lokale brann/feievesen.

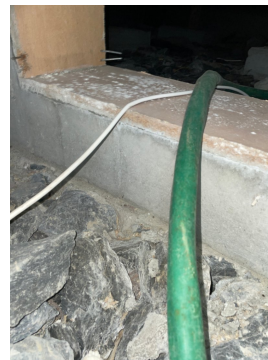
- Det er ikke adkomst til deler av krypkjelleren. Krypkjeller er kun vurdert i tilgjengelige deler. Krypkjeller regnes for å være en risikokonstruksjon som er utsatt for fukt- og råteskader i bunnsvill, trebjelkelaget og andre tilstøtende konstruksjoner, på grunn av fuktighet fra grunnen og kondensering ved temperaturforskjeller. Selv om det ikke er avdekket tegn på skader, betyr ikke dette nødvendigvis at det ikke foreligger skader i eller i forbindelse med krypkjelleren.
- Krypkjelleren har kondensutfordringer.

Muggsopp på treverk i åpning.

- Vær oppmerksom på denne risikoen, overvåk tilstanden og undersøk dette nærmere, helst med hjelp av en fagkyndig.
- Tiltak mot kondensutfordringer må utføres.

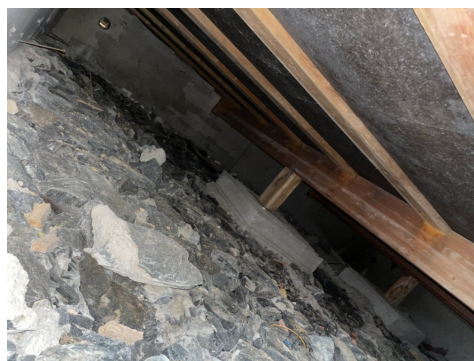
Muggsopp på overflater til stubbeloft

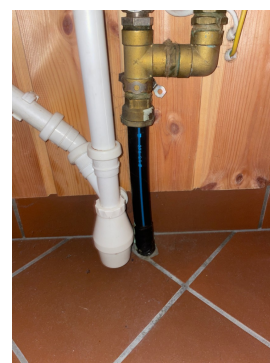
- Det er påvist mangelfull/feil utførelse rundt rørgjennomføringer e.l. som gir fare for fukt i konstruksjonen i våtsone.
- Mer enn halvparten av forventet brukstid er passert på membranløsningen.
- Vurdering basert på alder. Tilstandsgrad 2 gis med bakgrunn i at mer enn halvparten av forventet brukstid for membran/tettesjikt er passert. Det er nå ingen symptomer på funksjonssvekkelse, men vær oppmerksom på at dette er en risikokonstruksjon.

Ufaglig tettesjikt rundt rørgjennomføringer.

- Det er viktig å merke seg at levetiden til en membran varierer basert på kvalitet, installasjon og bruk. Eldre membraner kan bli sprø og sprekke opp, noe som fører til at de mister sin vanntettende funksjon. Dette kan resultere i vannlekkasjer gjennom vegger og gulv og fuktskader.
- Konsekvensen er at det kan oppstå fuktskader i konstruksjonen bak overflatematerialet. Vann kan trenge inn gjennom utette rørgjennomføringer og forårsake fuktskader ved fukttilførsel gjennom enten bruksvann eller lekkasjevann.
- Overvåk tilstanden jevnlig. For å få tilstandsgrad 0 eller 1 må tettesjiktet skiftes ut, men tidspunktet for når dette er nødvendig er vanskelig å si noe om.

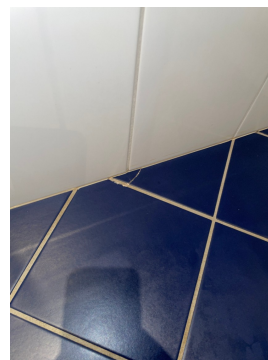
- Det er mulighet for at det kan forekomme vannlekkasje på våtrommet hvor vann ikke vil gå til sluk.
- Det er påvist sprekker i fliser.

Sprekker i flis

- Det bør etableres avrenning inn til sluk for hele våtrommet.
- Fliser må skiftes.

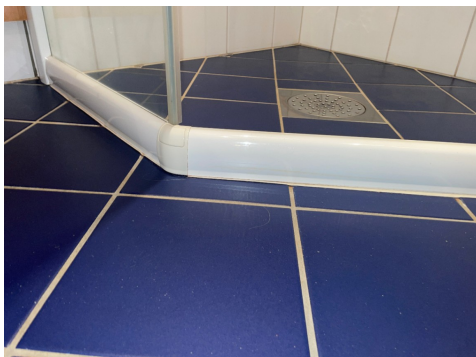
Dusj har tett list ned mot gulv som hindrer evt. vannlekkasje i rommet å renne til sluk.

Tett list ned mot gulv som hindrer evt. lekkasjevann til sluk.

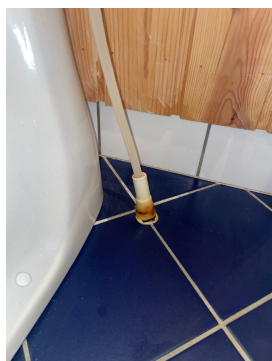
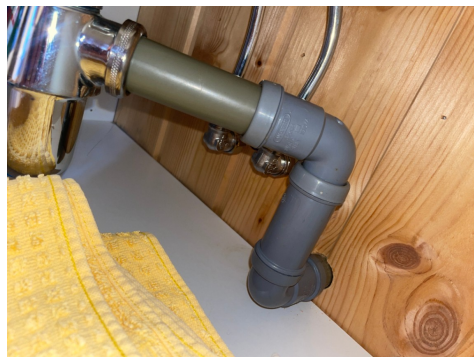
- Det er påvist mangelfull/feil utførelse rundt rørgjennomføringer e.l. som gir fare for fukt i konstruksjonen i våtsone.
- Mer enn halvparten av forventet brukstid er passert på membranløsningen.
- Vurdering basert på alder. Tilstandsgrad 2 gis med bakgrunn i at mer enn halvparten av forventet brukstid for membran/tettesjikt er passert. Det er nå ingen symptomer på funksjonssvekkelse, men vær oppmerksom på at dette er en risikokonstruksjon.

- Konsekvensen er at det kan oppstå fuktskader i konstruksjonen bak overflatematerialet. Vann kan trenge inn gjennom utette rørgjennomføringer og forårsake fuktskader ved fukttilførsel gjennom enten bruksvann eller lekkasjevann.

Rørgjennomføring mangler tettesjikt.

- Overvåk tilstanden jevnlig. For å få tilstandsgrad 0 eller 1 må tettesjiktet skiftes ut, men tidspunktet for når dette er nødvendig er vanskelig å si noe om.

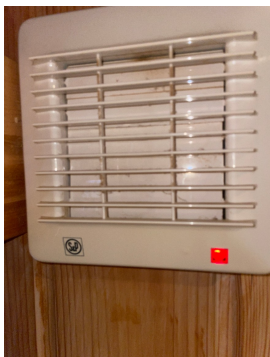
Klaffventiler åpner ikke ved oppstart av vifte.

- Det bør etableres tilfredsstillende tilluft til våtrom f.eks. luftespalte ved dør e.l.
- Avtrekksystemet må utbedres.

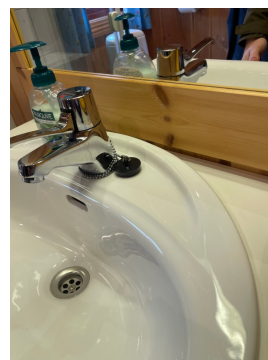
Det er uegnede materialer (trepanel) ved servant som ansees som våtsone jmf. dagens forskriftskrav. Det er ikke uvanlig på fritidsboliger fra dette byggeåret at det ble benytte trepanel i våtsone bak servant. Ved normal bruk vil det normalt ikke oppstå skade.

Trepanel i våtsone til servant

- Overvåk tilstanden jevnlig. For å få tilstandsgrad 0 eller 1 må tettesjiktet skiftes ut, men tidspunktet for når dette er nødvendig er vanskelig å si noe om. Ved renovering, påse at alle forhold med tettesjiktet, våtsone, sluk, røranlegg mv. dokumenteres.

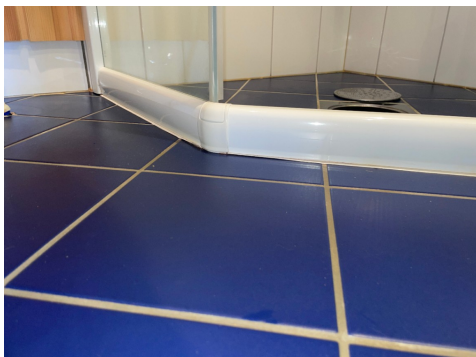
Dusj har tett list ned mot gulv som hindrer evt. vannlekkasje i rommet å renne til sluk.

Tett dusjlist hindre evt. lekkasjevann til sluk

Silikonfuger kan utbedres/skiftes.

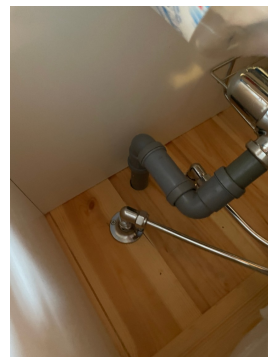
- Det er påvist mangelfull/feil utførelse rundt rørgjennomføringer e.l. som gir fare for fukt i konstruksjonen i våtsone.
- Mer enn halvparten av forventet brukstid er passert på membranløsningen.
- Vurdering basert på alder. Tilstandsgrad 2 gis med bakgrunn i at mer enn halvparten av forventet brukstid for membran/tettesjikt er passert. Det er nå ingen symptomer på funksjonssvekkelse, men vær oppmerksom på at dette er en risikokonstruksjon.

manglende tettesjikt i våtsone til servant.

- Overvåk tilstanden jevnlig. For å få tilstandsgrad 0 eller 1 må tettesjiktet skiftes ut, men tidspunktet for når dette er nødvendig er vanskelig å si noe om.

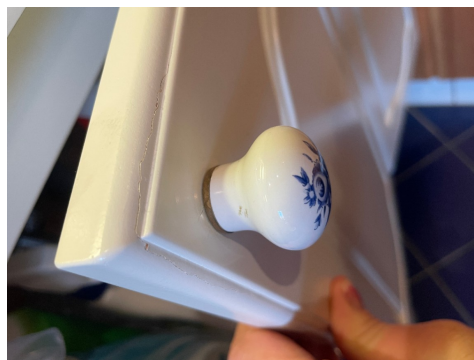
Slike riss er vanligvis overfladiske skader. Konsekvensene av riss er hovedsakelig kosmetiske.

Riss i overflate på skapdør

- Det er ikke behov for utbedringstiltak.

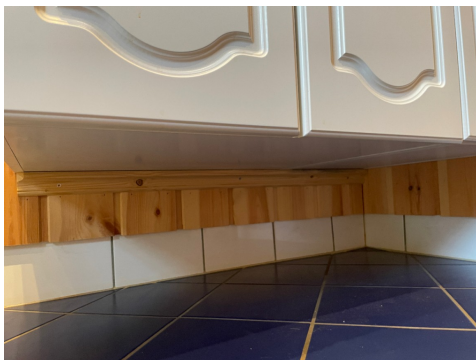
Misfarging/svertesopp underkant innredning.

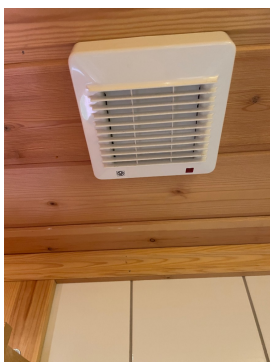
Avtrekksvifte fungerte ikke ved test.

Kostnadsestimat satt for nærmere kontroller av vifte/alt. skifte den ut.

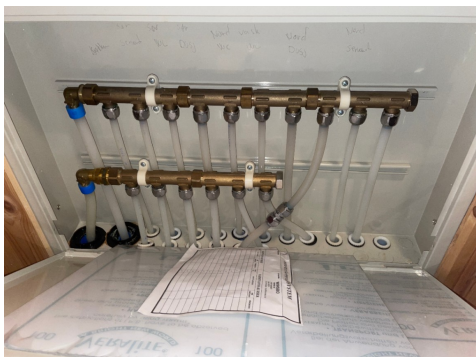
Rørkurser er ikke merket

- Nærmere undersøkelse er nødvendig.
- Rørkurser på rør-i-rør system bør merkes.
- Anlegget må sjekkes av fagperson, som må utføre eventuelle tiltak på anlegget.
- Det er ikke behov for utbedringstiltak siden anlegget fungerer i dag, men ut ifra alder kan skader plutselig oppstå på eldre anlegg.

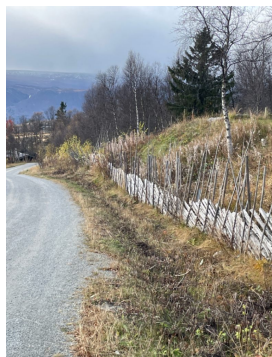
Skigaard har stedvis synlige skader.

Det må påregnes tiltak med utbedring/oppretting av skigaard.
