# Innbydende og innholdsrik hytte i Hagastølsvegen 2 - gode solforhold og fin utsikt.

Befaringsdato: 08.10.2025

# Tilstandsrapport

## FRITIDSBOLIG

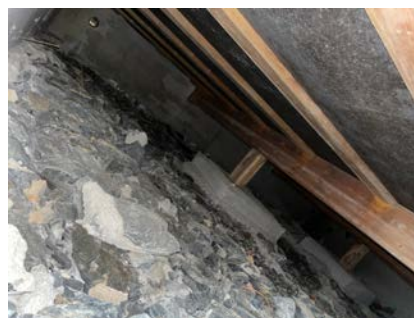
Muggsopp på treverk i åpning.

Muggsopp på overflater til stubbeloft

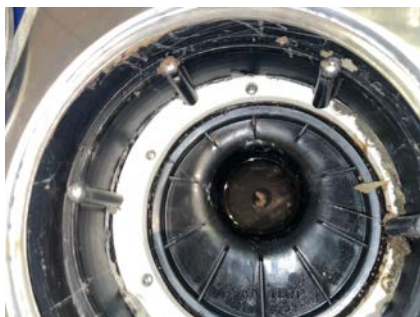
Sluk i dusj

- Overvåk tilstanden jevnlig. For å få tilstandsgrad 0 eller 1 må tettesjiktet skiftes ut, men tidspunktet for når dette er nødvendig er vanskelig å si noe om.
