## Nøkkelinformasjon

# Innbydende og innholdsrik hytte i Hagastølsvegen 2 - gode solforhold og fin utsikt.

Befaringsdato: 08.10.2025

Rapportdato: 22.10.2025

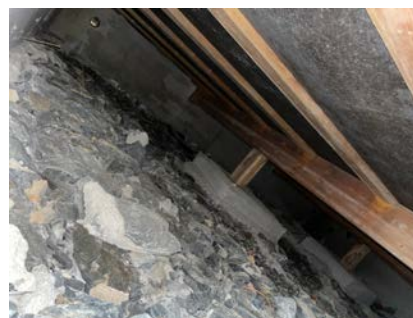
- Det er ikke adkomst til deler av krypkjelleren. Krypkjeller er kun vurdert i tilgjengelige deler. Krypkjeller regnes for å være en risikokonstruksjon som er utsatt for fukt- og råteskader i bunnsvill, trebjelkelaget og andre tilstøtende konstruksjoner, på grunn av fuktighet fra grunnen og kondensering ved temperaturforskjeller. Selv om det ikke er avdekket tegn på skader, betyr ikke dette nødvendigvis at det ikke foreligger skader i eller i forbindelse med krypkjelleren.
- Krypkjelleren har kondensutfordringer.
- Det er registrert muggsopp i randsoner som fremstår å skyldes kondens.

Muggsopp på overflater til stubbelofter

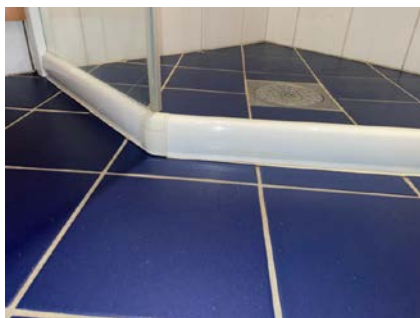
- Det er mulighet for at det kan forekomme vannlekkasje på våtrommet hvor vann ikke vil gå til sluk.
- Det er påvist sprekker i fliser.
- Dusj har tett list ned mot gulv som hindrer evt. vannlekkasje i rommet å renne til sluk.

Tett list ned mot gulv som hindrer evt. lekkasjevann til sluk.

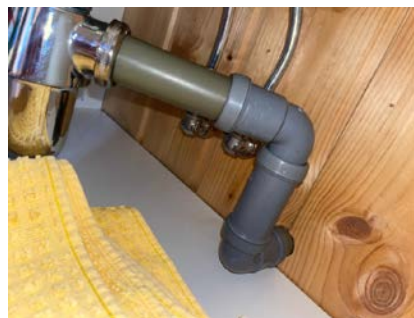
- Det er påvist mangelfull/feil utførelse rundt rørgjennomføringer e.l. som gir fare for fukt i konstruksjonen i våtsone.
- Mer enn halvparten av forventet brukstid er passert på membranløsningen.
- Vurdering basert på alder. Tilstandsgrad 2 gis med bakgrunn i at mer enn halvparten av forventet brukstid for membran/tettesjikt er passert. Det er nå ingen symptomer på funksjonssvekkelse, men vær oppmerksom på at dette er en risikokonstruksjon.

Rørgjennomføring mangler tettesjikt.

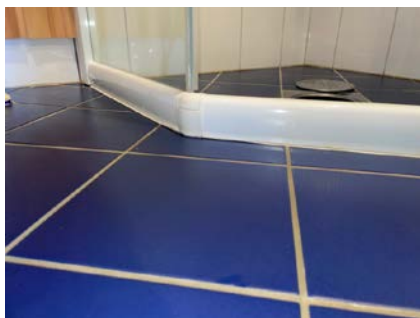
- Det er mulighet for at det kan forekomme vannlekkasje på våtrommet hvor vann ikke vil gå til sluk.
- Det er påvist avvik i fuger.
- Dusj har tett list ned mot gulv som hindrer evt. vannlekkasje i rommet å renne til sluk.

Tett dusjlist hindre evt. lekkasjevann til sluk

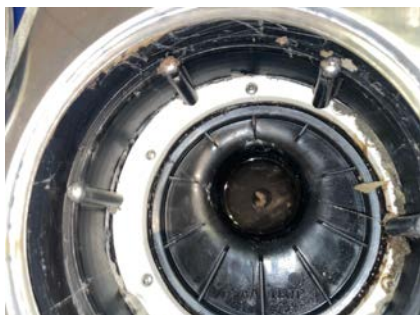
Sluk i dusj

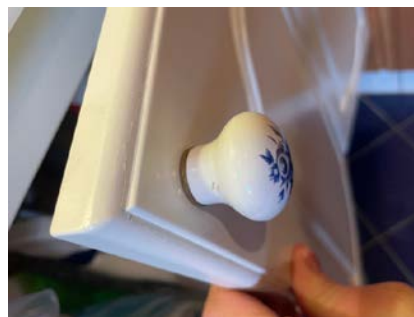
- Det er påvist skader på innredning.

Riss i overflate på skapdør

- Det er ikke behov for utbedringstiltak.

Slike riss er vanligvis overfladiske skader. Konsekvensene av riss er hovedsakelig kosmetiske.

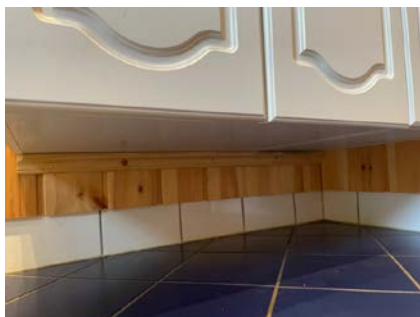
Misfarging/svertesopp underkant innredning.

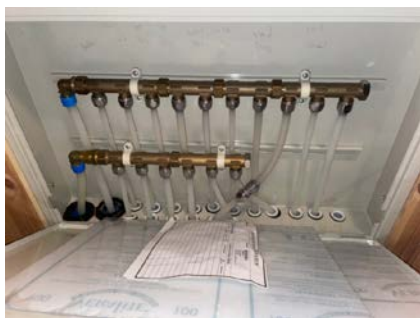
Rørkurser er ikke merket

- Nærmere undersøkelse er nødvendig.
- Rørkurser på rør-i-rør system bør merkes.
- Anlegget må sjekkes av fagperson, som må utføre eventuelle tiltak på anlegget.
- Det er ikke behov for utbedringstiltak siden anlegget fungerer i dag, men ut ifra alder kan skader plutselig oppstå på eldre anlegg.
