# Tilstandsrapport

Boligbygg med flere boenheter

Museumsveien 32 A, 1809 ASKIM

Befaringsdato: 08.07.2025

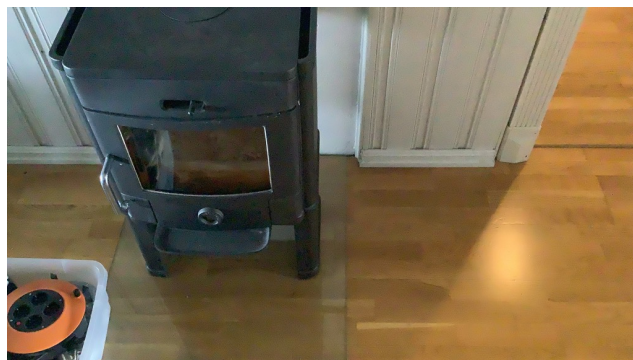
### ! TG 3 Pipe og ildsted

Teglsteinspipe. Peisovn

- Pipevanger er ikke synlige.

- Pipevanger må gjøres tilgjengelig.

**Kostnadsestimat: 10 000 - 50 000**

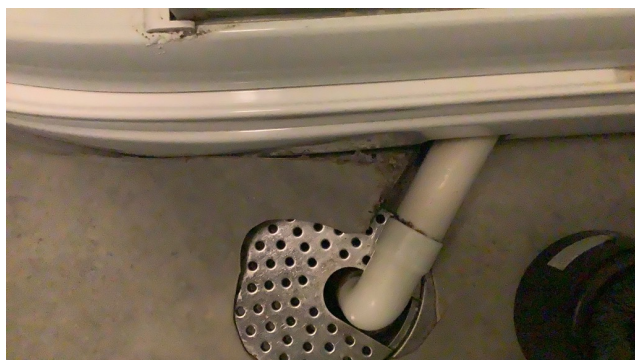
## TG 3 Generell

Gulv med vinylbelegg og vegger med fliser. Servant på skap med svarte glatte fronter. Gulvstående wc. Dusjkabinett. El- vifte i vegg. Panelovn.

- Våtrommet må oppgraderes for å tåle normal bruk etter dagens krav.

- Våtrommet må totalrenoveres. Alle forhold med tettesjikt, våtsone, sluk m.m. må dokumenteres.
- Våtrommet har behov for omfattende oppgraderinger. For å sikre en løsning som oppfyller gjeldende krav, bør tettesjikt, sluk og røropplegg oppgraderes og dokumenteres.
- Manglende oppgradering av våtrommet medfører høy risiko for at konstruksjonene ikke vil tåle vanlig bruk av vann eller lekkasjer. Dette kan føre til fuktskader på tilstøtende konstruksjoner.
- Manglende oppgradering av våtrommet medfører høy risiko for at konstruksjonene ikke vil tåle vanlig bruk av vann eller lekkasjer. Selv om det er dusjkabinett, er det fortsatt en betydelig risiko for at våtrommets konstruksjoner ikke tåler lekkasjer. Dette kan føre til fuktskader på tilstøtende konstruksjoner.

Kostnadsestimat: 100 000 - 300 000

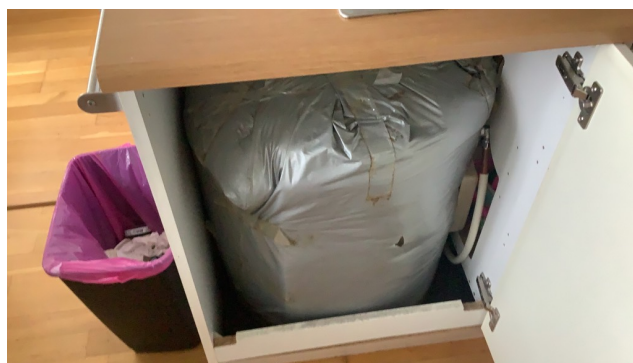
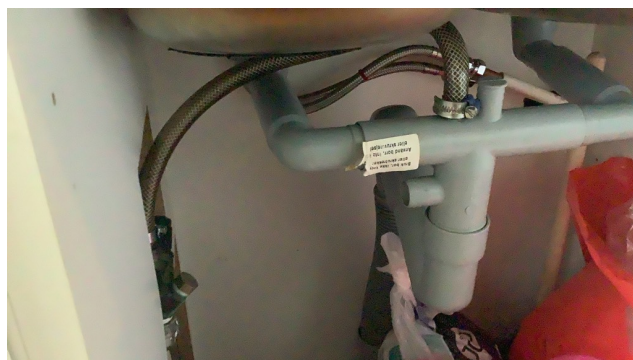
## TG 2 Overflater og innredning

Kjøkken med spiseplass. Kjøkkeninnredning på vegger med hvite profikerte fronter. Laminerte benkeplater. Vask/skyllekum. Opplegg for vaskemaskin og oppvaskmaskin. 120 liter benkebereder. Ventilator.

- Det er ikke påvist tegn på at det er montert lekkasjedeteksjon ved oppvaskmaskin/oppvaskkum, dette er et krav på kjøkkenet ut ifra alder.

- Det bør monteres lekkasjedeteksjon ved oppvaskmaskin/oppvaskkum.
