# Tilstandsrapport

Boligbygg med flere boenheter

Haganjordet 24 , 1351 RUD

Befaringsdato: 08.01.2026

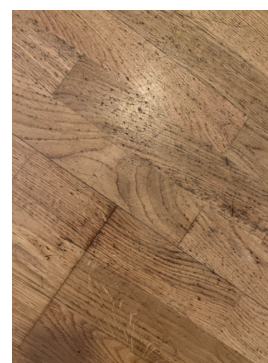
### TG 2 Overflater

- Det er påvist skader på overflater.

Det er observert hakk, merker og noe fuktskjolder for gulvene.

Forholdet innebærer økt vedlikeholdsbehov og mulig utbedring.

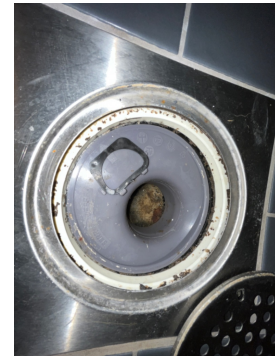
### TG 2 Sluk, membran og tettesjikt

- Membran kan ikke konstateres (ikke synlig og det foreligger heller ikke dokumentasjon).
- Mer enn halvparten av forventet brukstid er passert på membranløsningen.

Tilstandsgrad vurderes da membranen har passert over halvparten av forventet levetid.

- Overvåk tilstanden jevnlig. For å få tilstandsgrad 0 eller 1 må tettesjiktet skiftes ut, men tidspunktet for når dette er nødvendig er vanskelig å si noe om.

Forholdet innebærer at membran kan kreve utskifting på sikt.

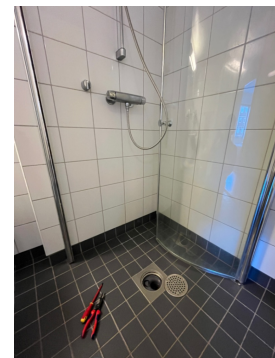
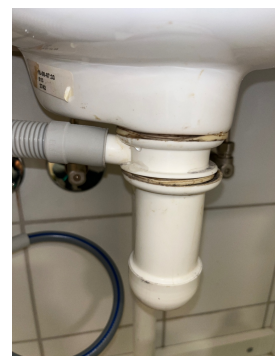
### TG 3 Sanitærutstyr og innredning

- Det er påvist drypplekkasje fra servantavløp. Én dusjdør mangler og avløpsrør under servant lekker.

- Det må gjøres tiltak for å lukke avviket.

Forholdet innebærer økt vedlikeholdsbehov og utskiftninger.

**Kostnadsestimat: Under 20 000**

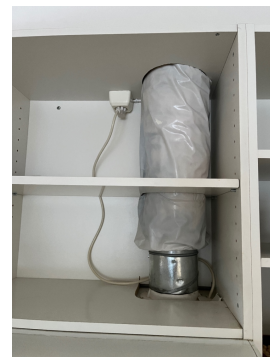
## TG 2 Avtrekk

Ventilator med integrert avtrekk ut via felles anlegg.

Ventilatorens tilstand og alder gjør at det bør påregnes vedlikehold og mulige utskiftninger.

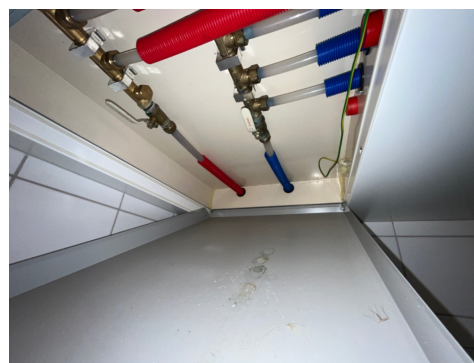
## TG 3 Vannledninger

Forholdet innebærer økt vedlikeholdsbehov og mulige utbedringer.

**Kostnadsestimat: 20 000 - 100 000**
