# Tilstandsrapport

Boligbygg med flere boenheter

Haganjordet 24 , 1351 RUD

Befaringsdato: 08.01.2026

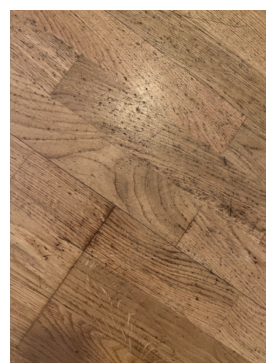
### TG 2 Overflater

- Det er påvist skader på overflater.

Det er observert hakk, merker og noe fuktskjolder for gulvene.

Forholdet innebærer økt vedlikeholdsbehov og mulig utbedring.

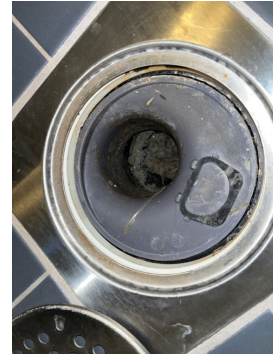
### TG 2 Sluk, membran og tettesjikt

- Membran kan ikke konstateres (ikke synlig og det foreligger heller ikke dokumentasjon).
- Mer enn halvparten av forventet brukstid er passert på membranløsningen.

Tilstandsgrad vurderes da membranen har passert over halvparten av forventet levetid.

- Overvåk tilstanden jevnlig. For å få tilstandsgrad 0 eller 1 må tettesjiktet skiftes ut, men tidspunktet for når dette er nødvendig er vanskelig å si noe om.
- Det er viktig å merke seg at levetiden til en membran varierer basert på kvalitet, installasjon og bruk. Eldre membraner kan bli sprø og sprekke opp, noe som fører til at de mister sin vanntettende funksjon. Dette kan resultere i vannlekkasjer gjennom vegger og gulv og fuktskader.

Forholdet innebærer at membran kan kreve utskifting på sikt.

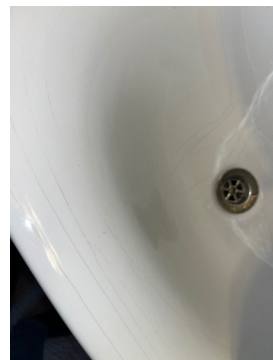
### TG 2 Sanitærutstyr og innredning

- Det er påvist riss/sprekker i utstyr på våtrommet.
- Det registreres overfladiske riss i servant.

- Riss er vanligvis overfladiske skader i servantens overflate eller glasur. Konsekvensene av riss er hovedsakelig kosmetiske.
- Forholdet kan kreve utbedringstiltak.

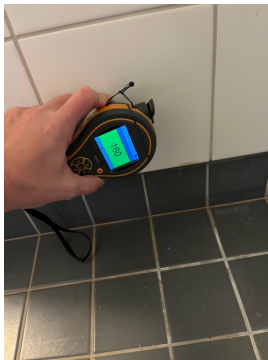
### TG IU Tilliggende konstruksjoner våtrom

Det ble utført fuktsøk på overflater og gjort fuktsøk uten unormale verdier. Det ble ikke foretatt hulltaking i tilstøtende vegg, da dusjonen treffer mot nabokonstruksjoner og badet er bygget som en kabin.

- Det er pga bygningsmessige hindringer ikke fysisk mulig å foreta hulltaking i vegg bak våtsone.

- Ved manglende hulltaking er det fare for at eventuelle skader i veggen ikke avdekkes.

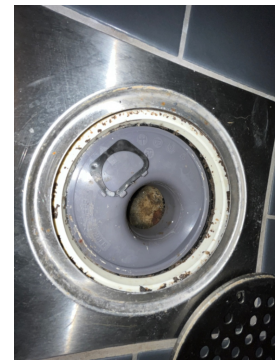
### TG 2 Sluk, membran og tettesjikt

Tilstandsgrad vurderes da membranen har passert over halvparten av forventet levetid.

- Overvåk tilstanden jevnlig. For å få tilstandsgrad 0 eller 1 må tettesjiktet skiftes ut, men tidspunktet for når dette er nødvendig er vanskelig å si noe om.
- Det er viktig å merke seg at levetiden til en membran varierer basert på kvalitet, installasjon og bruk. Eldre membraner kan bli sprø og sprekke opp, noe som fører til at de mister sin vanntettende funksjon. Dette kan resultere i vannlekkasjer gjennom vegger og gulv og fuktskader.

Forholdet innebærer at membran kan kreve utskifting på sikt.

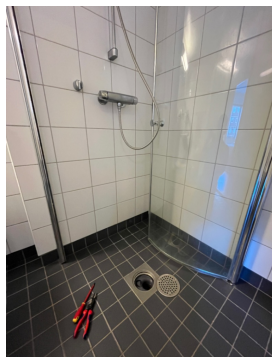
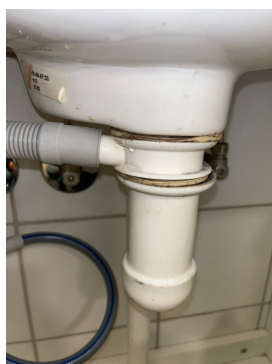
### TG 3 Sanitærutstyr og innredning

- Det er påvist drypplekkasje fra servantavløp.
- Én dusjdør mangler og avløpsrør under servant lekker.

- Det må gjøres tiltak for å lukke avviket.

**Kostnadsestimat: Under 20 000**

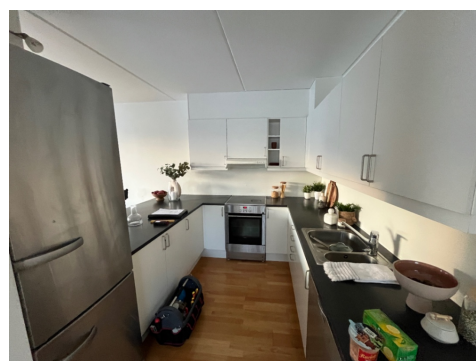
Det ble ikke avdekket slitasje av betydning eller skader med behov for tiltak. Det registreres normalt vanntrykk med god avrenning fra vannkran.

Det anbefales å montere elektronisk waterstopp funksjon under benk og komfyrvakt over kokeplate.

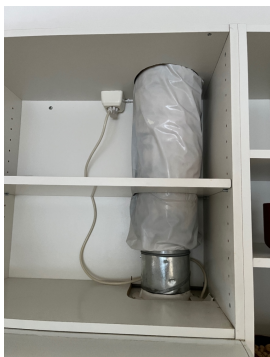
### ! TG 2 Avtrekk

- Det er avvik:

Ventilatorens tilstand og alder gjør at det bør påregnes vedlikehold og mulige utskiftninger.

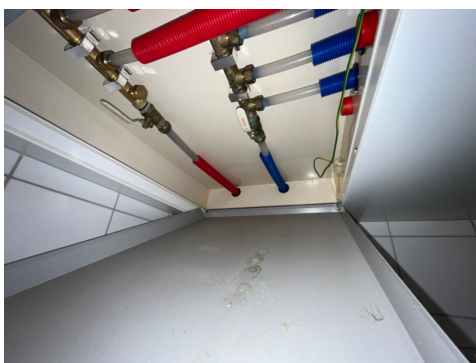
### TG 3 Vannledninger

Forholdet innebærer økt vedlikeholdsbehov og mulige utbedringer.

**Kostnadsestimat: 20 000 - 100 000**
