# Tilstandsrapport

Boligbygg med flere boenheter

Aagaards plass 4 , 3211 SANDEFJORD

Befaringsdato: 17.12.2025

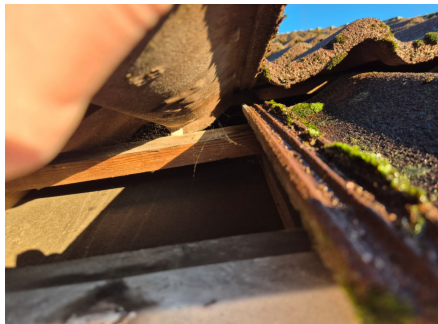
### Nedløp og beslag

Takrenner, nedløp, israfter og beslag av plastbelagt/lakkert stål fra byggeåret.  
Renner er ikke funksjonsprøvd. Påregnes regelmessig ettersyn og rengjøring/vedlikehold.

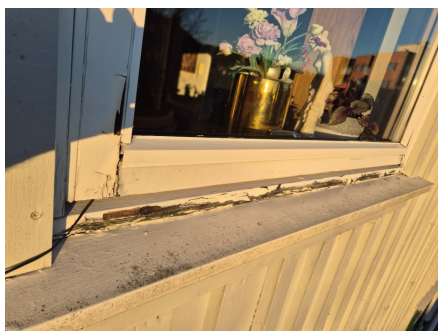
Vinduet har behov for utvendig vedlikehold.

Utvendig værslitt vindu.

Dersom tiltak ikke gjennomføres, kan det oppstå ytterligere forringelse av treverket, noe som kan medføre behov for mer omfattende reparasjoner på sikt.

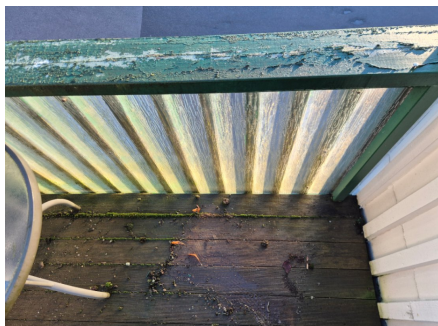
## TG 2 Andre utvendige forhold

Fellesdeler og bygningsdeler som ligger under sameiets vedlikeholdsansvar, slik som yttertak, fasader, grunnmur og øvrige utvendige konstruksjoner, er ikke tilstandsvurdert i denne rapporten med mindre bygningsdelen er tillagt eller har en særlig tilknytning til den aktuelle leiligheten, og dermed har direkte betydning for beboerens bruk eller forhold som kan medføre risiko for skade på leiligheten.

For å lukke avviket i henhold til NS 3600:2018 må det utarbeides en tilstandsanalyserapport og/eller vedlikeholdsplan for fellesdeler i bygget. Da dette er opp til borettslag/sameie å rekvirere, er kostnadsestimat ikke satt. Konsekvensen av manglende rapport og vedlikeholdsplan er økt risiko for uforutsette skader og kostnader, samt redusert kontroll over byggets tilstand og nødvendig vedlikehold.

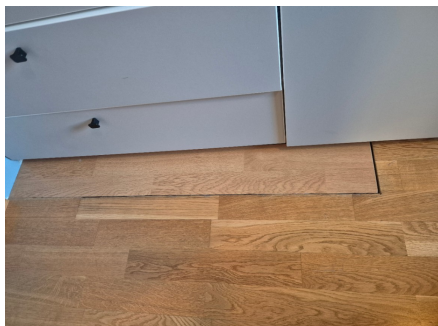
Parketten på soverommet er lappet med nye planker som avviker noe i farge og skjøtene fremstår ufagmessig tilpasset.

Lapping av gulv.

Det er ikke registrert noen store skader. Kjøper bør selv vurdere tiltak.
