Tilstandsrapport

Boligbygg med flere boenheter
-

Aagaards plass 4 , 3211 SANDEFJORD
-

gnr. 172, bnr. 29, snr. 33

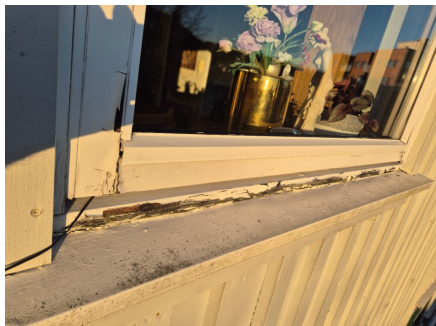
Vinduet har behov for utvendig vedlikehold.

Utvendig værslitt vindu.

Dersom tiltak ikke gjennomføres, kan det oppstå ytterligere forringelse av treverket, noe som kan medføre behov for mer omfattende reparasjoner på sikt.

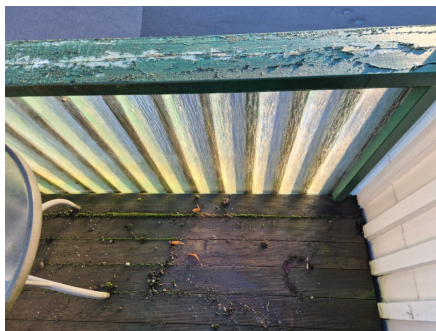
Rekkverkshøyde på balkong tilfredsstillende ikke dagens forskriftskrav, men det er ikke krav om utbedring til dagens standard for eldre boliger. Det anbefales likevel å vurdere tiltak for å øke sikkerheten, da lavere rekkverk kan medføre økt risiko for fallskader.

Overflate på gulv bør behandles da det er noe mosegrodd.

Tidspunkt for utskiftning av tettesjikt/membran nærmer seg ut ifra alder på dagens tekking.

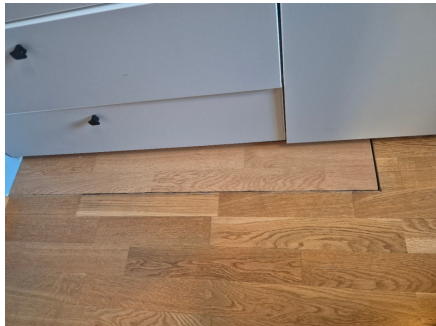
Parketten på soverommet er lappet med nye planker som avviker noe i farge og skjøtene fremstår ufagmessig tilpasset. Det er et lite hull i vegg i entré som følge av slag fra dørhåndtak på ytterdør.

Lapping av gulv.

Det er ikke registrert noen store skader. Kjøper bør selv vurdere tiltak.
