# Meierivegen 29 4360 Varhaug

## Tilstandsrapport Eierskifte

Boligtype: Rekkehus

Byggeår: 2006

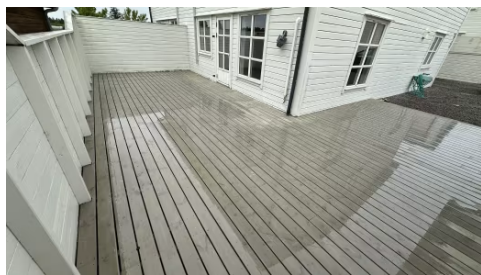
## 6.3 Balkong, terrasse, platting

| Type | Terrasse |
|---|---|
| Terrasse tilsynelatende oppgradert i antatt senere tid, stedvis tørkesprekker. Påregnelig med noe nedbrytning i treverk/konstruksjoner (søyler, bjelker og reisverk) som står i og nære terrenget. Noe retningsavvik i overflater. Terrassegulv er montert utenpå kledning. Dette medfører større fuktbelastning på treverket og vanskelig tilkomst for maling/ behandling. | |

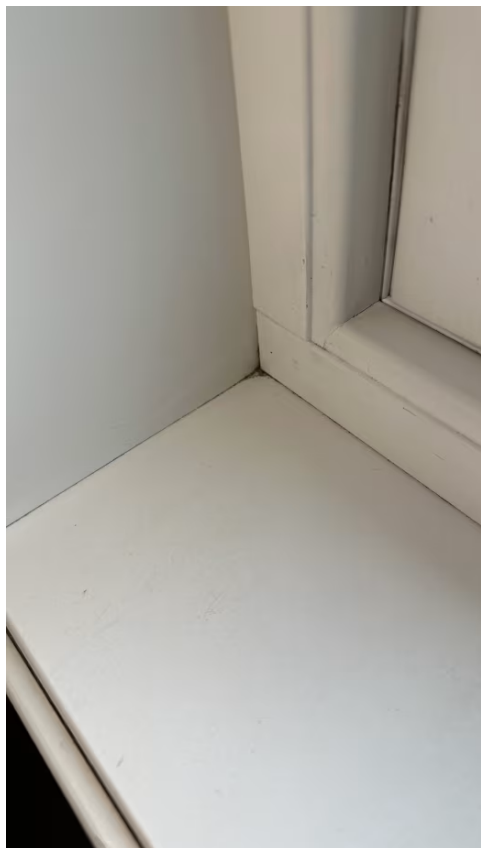
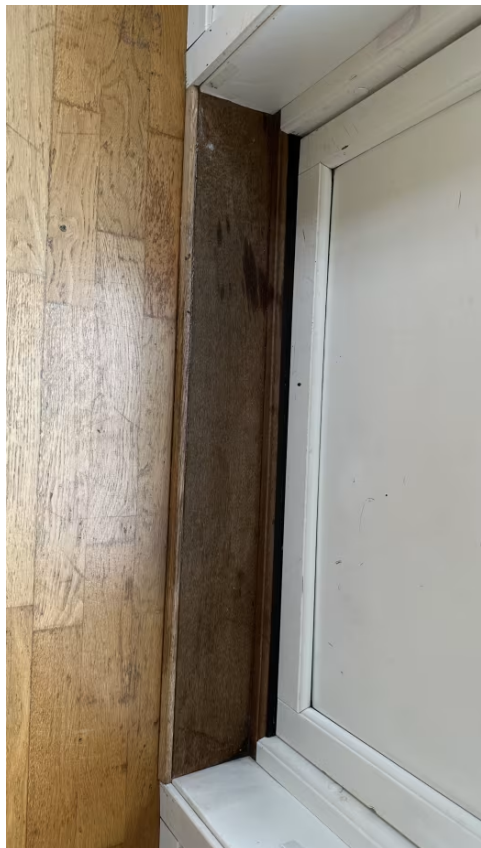
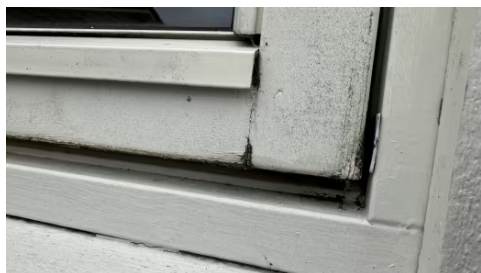
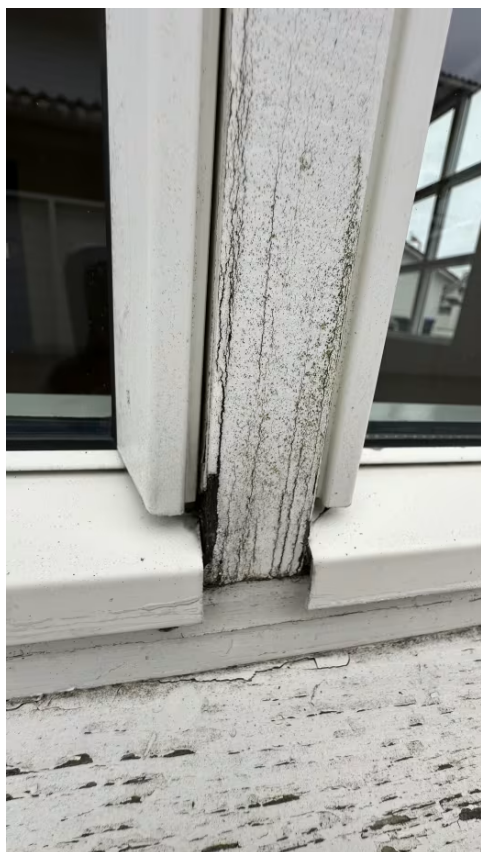
## 6.4 Vinduer og dører

Vinduer og dører fra byggeåret, stedvis krakelering og avskalling i overflater som er mye utsatt for sol og fuktighet. stedvis noe slitasje i pakninger og beslag.

-Svelling/fuktskadet terrassedør, ingen innvendig følgeskade utover svelling i foring. Påregnelig med utskiftning for å hindre lekkasje. Tg:3.

-Registrerte svellinger i dør og vindusforing i bolig generelt, ingen utslag av fukt. Usikker om dette skyldes utett bygning, og eller kondensering som følge av mangelfull ventilering. Anbefaler nærmer kontroll.

Nærmere kontroll av tetthet i overgang vindu/yttervegg. Generell skifte av fuktskadet foringer.

Utskifting av terrassedør pga skade/slitasje må påregnes.

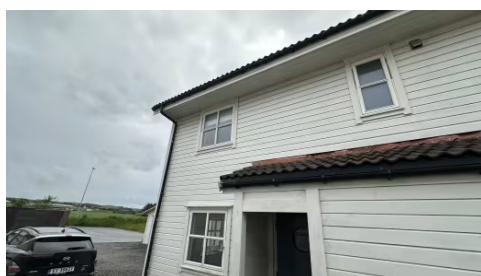
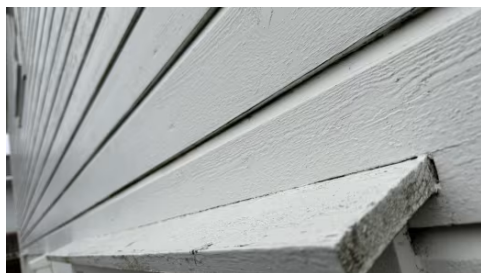
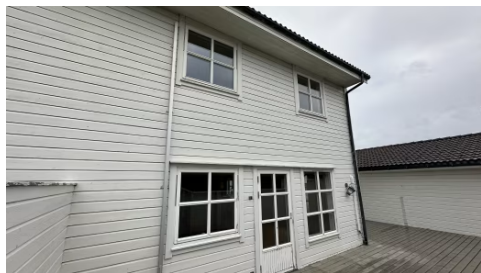
## 6.5 Yttervegger

Utvendig kledning fra antatt byggeåret , stedvis noe nedbrytning og tørkesprekker i utvendig treverk og kledning som er mye utsatt for sol og fuktighet.

-Det er enkelte steder noe liten avstand mellom kledning og terreng, dette øker fuktbelastningen på treverket og reduserer utluftingen bak kledningen. Anbefalt avstand er 15 cm.

-Manglende drengs/luftespalte over vannbord, ingen registrert følgeskade.

-Det registreres stedvis misfarging/ svertesopp i overflater på fasader. Ingen registrert følgeskade, anbefales rengjort.

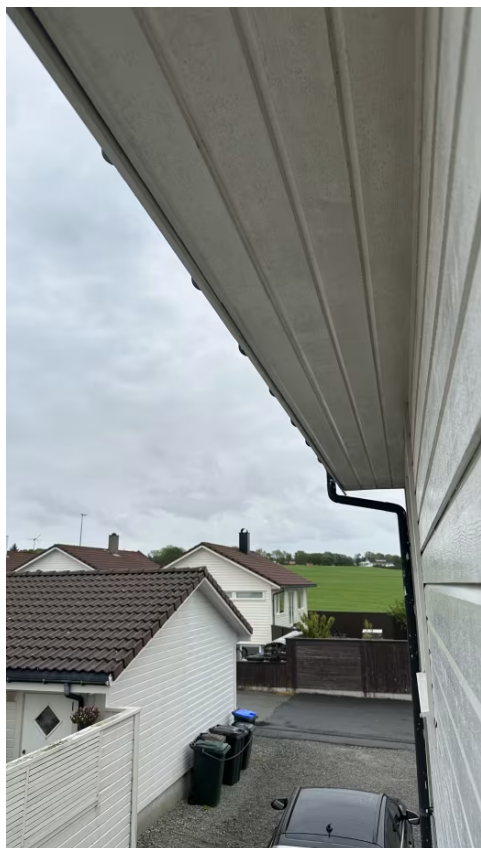
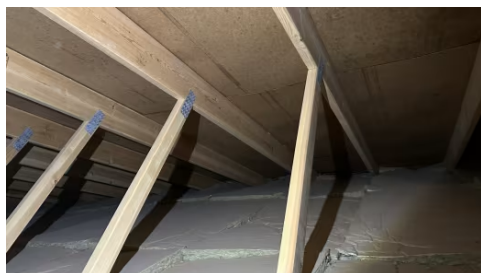
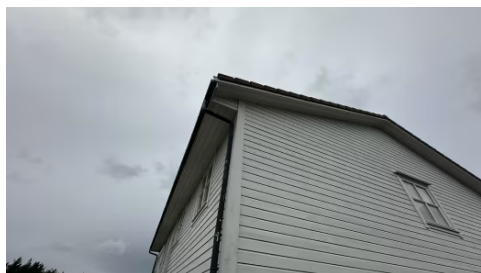
## 6.8 Takkonstruksjon

Lufting av takkonstruksjonen bør forbedres for å redusere risikoen for fuktskader pga kondensering på loft og isdannelse på taket.

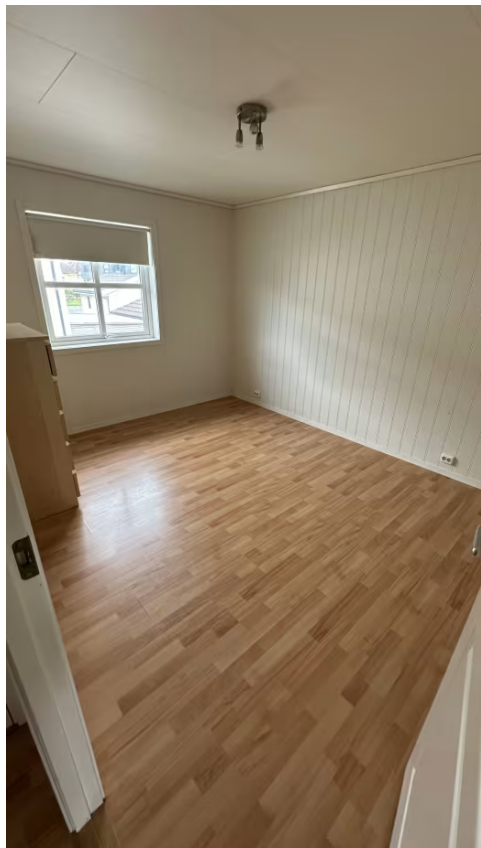
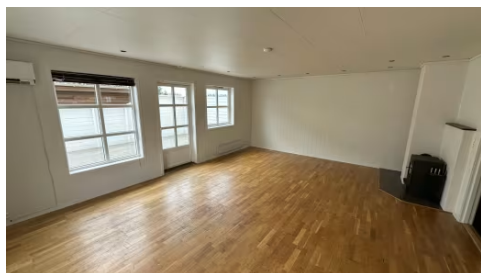
## 6.11 Etasjeskille og gulv på grunn

Ved enkel og vilkårlig nivellering registreres det høydeforskjell på mellom 0-12 mm avvik på lokal planhet.

Det er ikke registrert forhold som tyder på svekkelser i konstruksjonen.

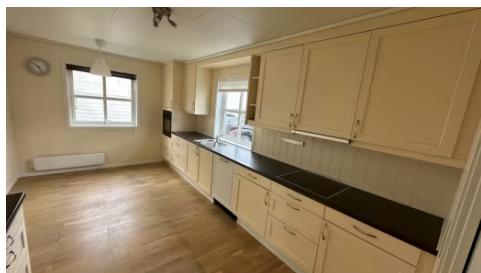
## 6.12 Kjøkken

Avløpsrør under kjøkkenvask bør etter strammes med jevne mellomrom, dette fordi disse over tid glir fra hverandre ved bruk av varmt og kaldt vann, og kan forårsake fuktskade i skap og eventuelt nærliggende gulv.

Anbefaler montering av komfyrvakt og waterguard.  
Forslegle/impregnere skadet lamineringer.

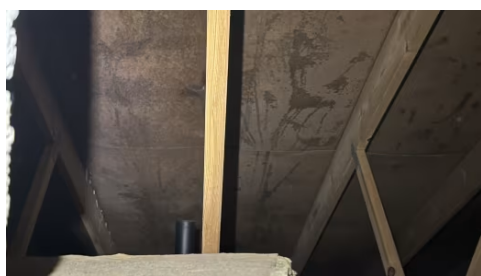
## 6.15 Avløpsrør

| <p>Bygningens avløpsrør fra antatt byggeåret.</p> <p>Merknader:</p> <ul style="list-style-type: none"> <li>-Uisolert kloakkluftning avsluttet på loft, noe begrenset tilkomst, ingen registrert følgeskade ved besiktelse fra loftsluke. Det er krav til at hoved kloakk skal luftes over tak.</li> <li>-Det er ikke påvist noen stakeluke i boenheten. Staking kan utføres via sluk eller andre installasjoner med avløp.</li> <li>-Eiers samboer opplyser at avløpsrør ble spylt i 2023, konferere med eier for nærmere informasjon.</li> </ul> <p>Ledningsnett</p> <p>Normal levetid for avløpsledninger av plast er 25 til 75 år.</p> <p>Kontrollen er avgrenset til innvendig i boligen, og kontrollen stopper ved sluket/etasjeskille.</p> | |

Føre isolert kloakkrør til takhatt.

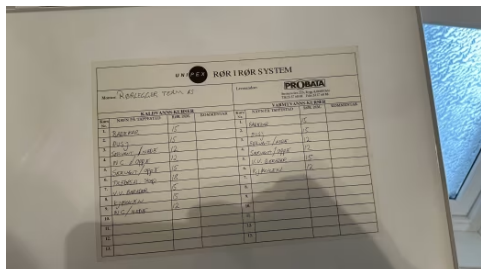
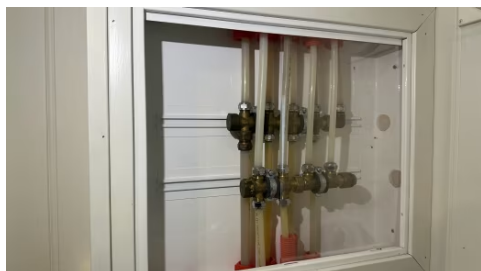
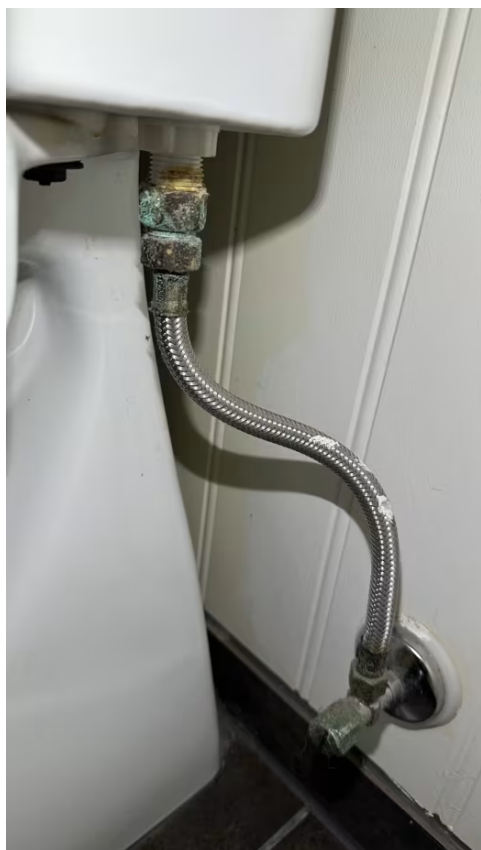
## 6.16 Vannledninger

- Stedvis iring på synlig kobberrør og koblinger, ingen registrert lekkasje.
- Iring vanntilførsel/rørkobling til toalett 1 .etasje, ingen registrert lekkasje.

Anbefaler nærmere kontroll av røropplegg.

Vannledninger bør iht. alder skiftes i forbindelse med en fremtidig oppgradering av våtrom/kjøkken.

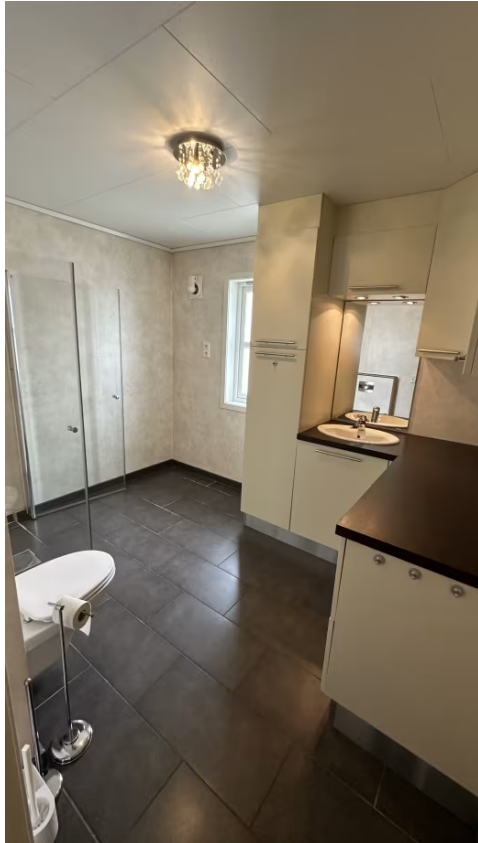
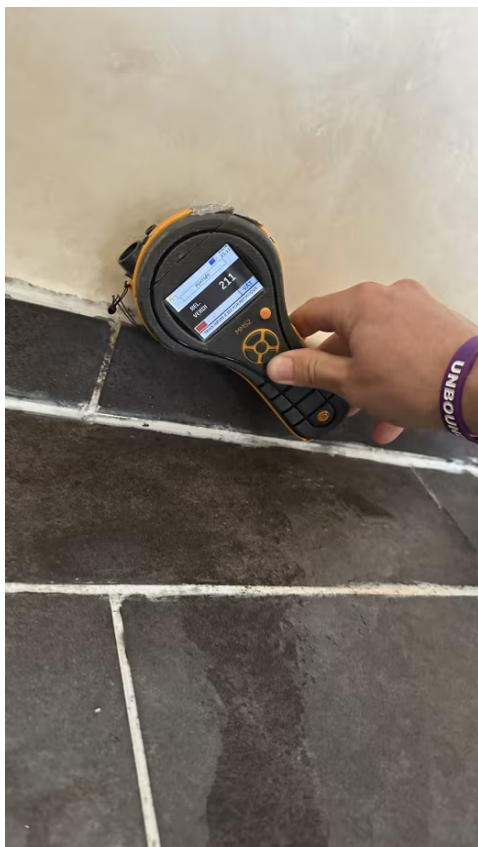
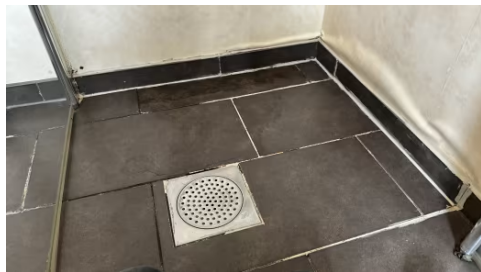
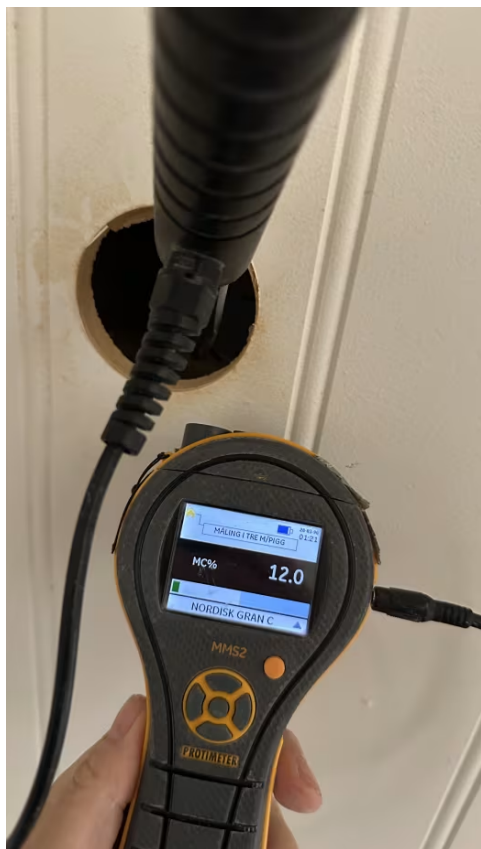
## 6.20 Våtrom: 2. etasje - Bad

- Registrert fukt, svelling og ujevnhet i sokkel flis og vinylbelegg i dusjnischen. Dette er tegn på utett konstruksjon.
- Lavere fuktverdier ved hulltaking fra tilstøtende rom, men registrert soppdannelser i vegg.
- "Bom" i flis i enkelte gulvfliser i dusjnische, stedvis avskalling i flisfuger.
- Gulvet har har stedvis fall til sluk, men dette er mindre enn referansenivået.
- Manglende lokalt fall til sluk i dusj, stedvis soppdannelser i fuger, høyere fuktverdier i gulv, saltutslag i fuger i dusjnischen, samt i deler av gulv omliggende dusjnischen. Ingen registrert fuktskader i underliggende etasje på befaringsdagen.
- Stedvis noe ujevn montering av flis ift. dagens krav til planhet.

Sanitærutstyr fra antatt byggeåret, normal stand.  
Det er ikke etablert noen dreksåpning for synliggjøring av eventuell lekkasje fra innebygget sistene, og det er ikke framlagt noen dokumentasjon på annen godkjent løsning.  
Spyleknapp til toalett behøver justering.  
Løs festet dusjgarnityr.

| Lavere fuktverdier ved hulltaking fra tilstøtende rom, men registrert soppdannelser i vegg. | |

Iht. registrerte skader og mangler, samt faren for større følgeskader anbefales det montert dusjkabinett for å unngå ytterligere fuktbelastning i påvente av en oppgradering.

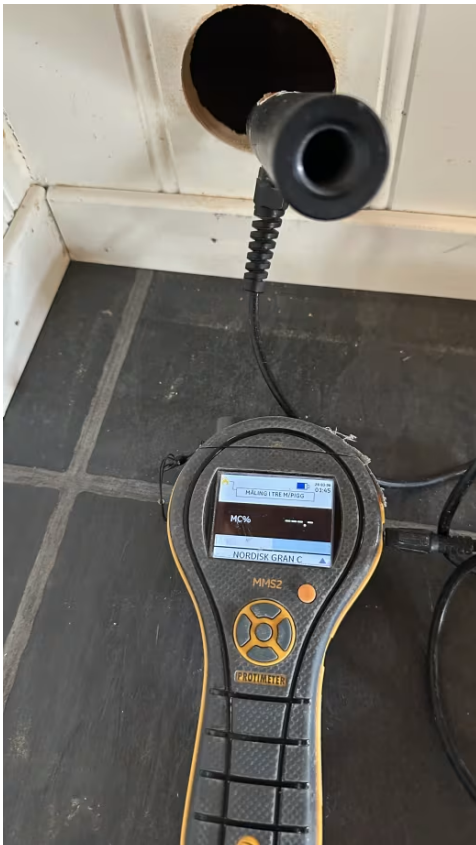
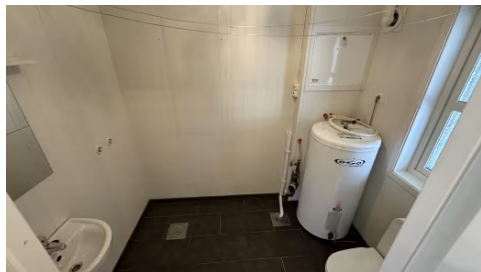
## 6.21 Våtrom: 1. etasje - Vaskerom/wc

| <p>Det er ikke synlig tettesjikt rundt rørføringer i vegg til servant.<br/>Membran synlig ført under klemring i sluk i dusjnisen, ikke synlig ført i hjelpesluk.<br/>Tilstandsgrad 2 er satt med bakgrunn i alder på tettesjikt og derav økt risiko for lekkasjer.</p> | |
