# Tilstandsrapport

Boligbygg med flere boenheter

Ringkollen 10 C, 3227 SANDEFJORD

Oppdragsnr.: 20641-1597

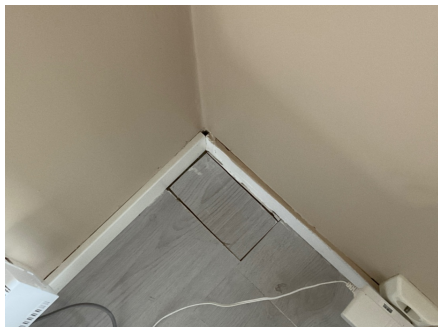
Utførelsen av laminatgulv er noe ufagmessig utført med gliper.

Ufagmessig utførelse av laminatgulv.

Ingen umiddelbare tiltak ansees påkrevd.

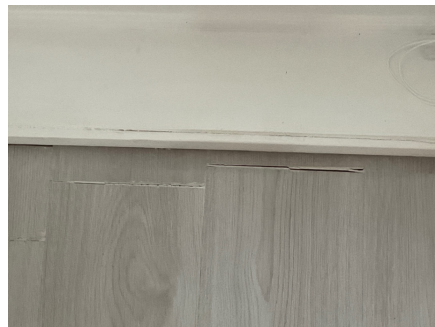
Gliper i laminatgulv.

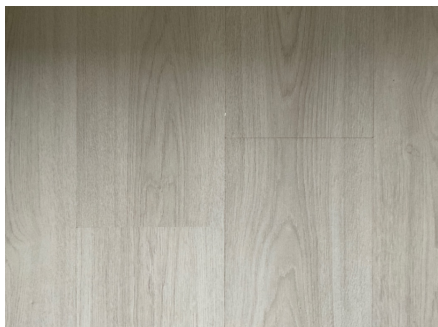
For kort omlegg mellom skjøter

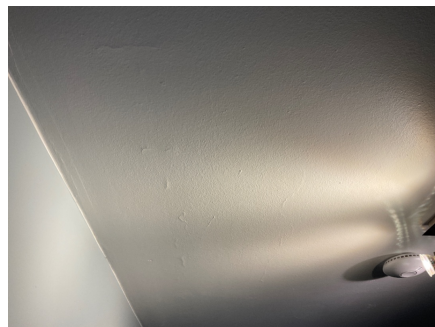
Sparklede overflater er noe ujevne.

Ujevne sparklede overflater

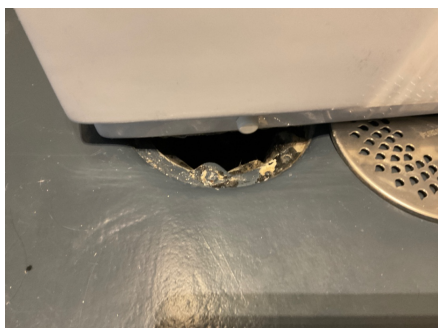
- Mer enn halvparten av forventet brukstid er passert på membranløsningen.
- Mer enn halvparten av forventet brukstid er passert på slukløsningen.

Sluk under dusjkabinett

- Overvåk tilstanden jevnlig. For å få tilstandsgrad 0 eller 1 må slukløsningen skiftes ut og sannsynligvis må også membransjiktet skiftes/utbedres. Det er imidlertid vanskelig å si noe om tidspunktet for når dette er nødvendig.

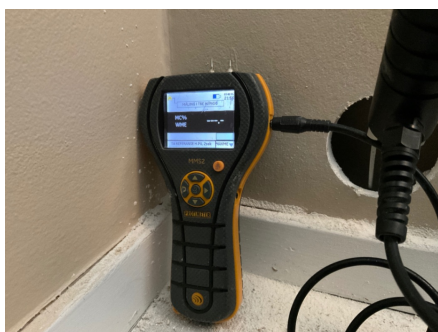
Det er foretatt hulltaking og fuktmåling i tilliggende konstruksjon til våtrommet uten at det ble påvist fukt inne i konstruksjonen.

Fuktmåling i vegg ved hulltaking.

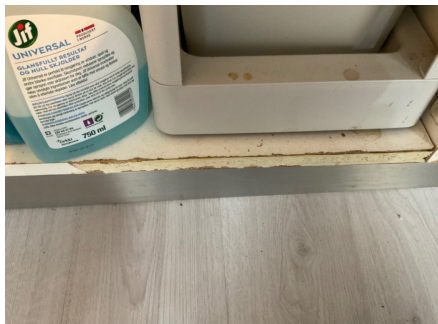
Kjøkkenet fungerer med avviket.

Svelling i bunnplate på benkeskap.

Behov for oppgradering av kjøkkeninnredningen bør vurderes.

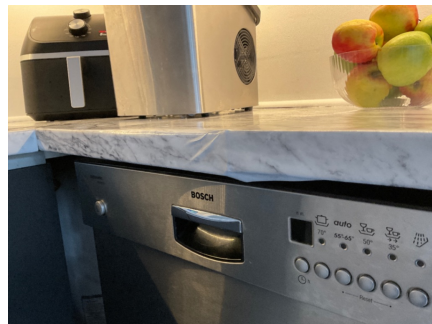
Ujevn plateskjøt

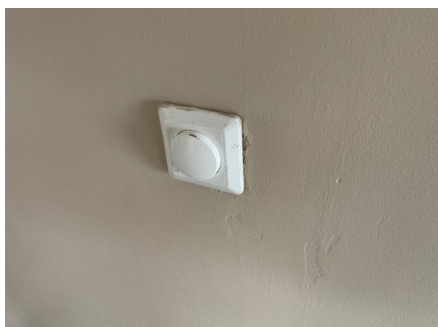
Dimmer på vegg i stue er løs.

Løs dimmer i stue

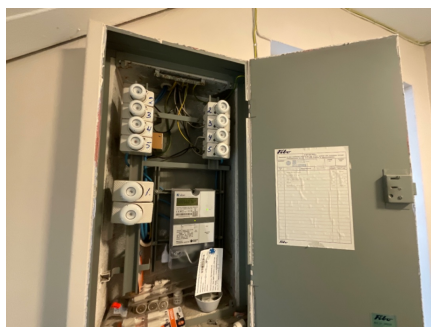
Sikringsskap i felles trappegang.

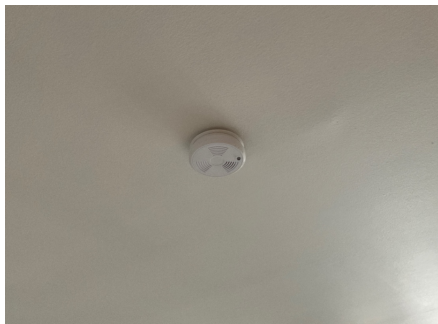
Røykvarsler.
