Tilstandsrapport

📍 Makrellsvingen 31 , 6515 KRISTIANSUND N

Rapportdato: 06.05.2026

Leilighet (H0302)

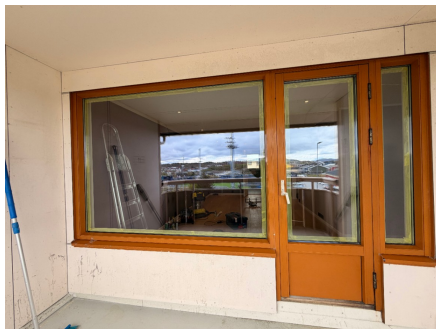
TG 2 Vinduer og balkongdør

Vinduer/balkongdør har alder og værslitasje. Det er opplyst om planlagt utskifting av vinduer i regi av KBBL/borettslaget. Tilstand på beslag, utvendige fuger, innfesting og overganger mot vegg er kun visuelt vurdert fra tilgjengelige områder.

Videre aldring og værslitasje kan gi redusert tetthet, trekk, varmetap, kondens/punktering og økt risiko for fuktpåvirkning i overganger mot tilstøtende konstruksjoner. Skjulte forhold rundt innfesting og overganger kan ikke utelukkes.

Omfang, tidspunkt og eventuell kostnadsfordeling for planlagt vindusutskifting bør avklares med borettslag/KBBL. Vinduer og balkongdør bør holdes under jevnlig tilsyn, med kontroll av tetningslister, beslag, fuger, karmen og tegn til punktering/kondens.
