# Tilstandsrapport

Boligbygg med flere boenheter

Myrdalskogen 21, 5118 ULSET

Befaringsdato: 06.08.2025

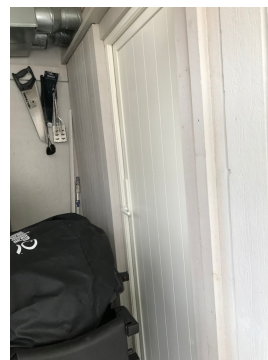
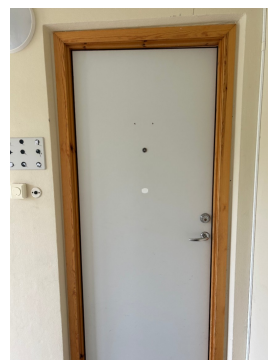
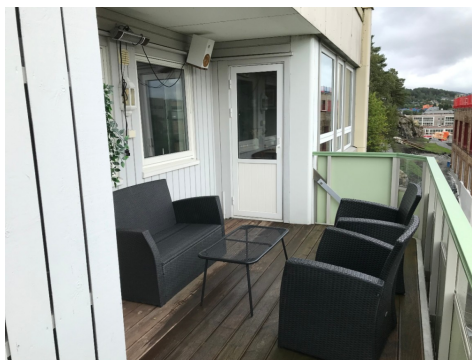
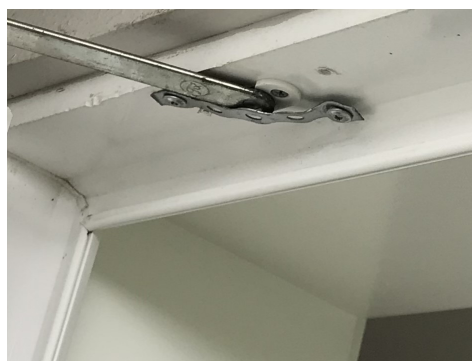
### TG 2 Dører

- Det er påvist dører som er vanskelig å åpne eller lukke.

Altandøren til boden er noe vanskelig å lukke helt igjen, spesielt det siste stykket før låsing. Det kan se ut til at døren er montert noe skjevt, da dørbladet tar inntil karm øverst, mens det er en merkbar åpning nederst. Dette kan tyde på skjevhet i montasje.

Altandør i stue er det lagt inn patentbånd for å holde skinne på plass.

- Andre tiltak:
- Dører må justeres.

Prøv å få tak i ny plastdel til skinne på altandøren i stuen fra H-produkter.

**Kostnadsestimat:** Under 10 000
